Impermeabilización del delfinario del Zoo Aquarium de Madrid

DATOS DE LA OBRA

Nombre	Delfinario Zoo Aquarium de Madrid
Empresa aplicadora	PAINSEL, S. A.
Fecha inicio	Enero 2008
Fecha finalización	Enero 2008
Propiedad	Zoos Ibéricos S.A.
Superficie total tratada	1.620 m ²

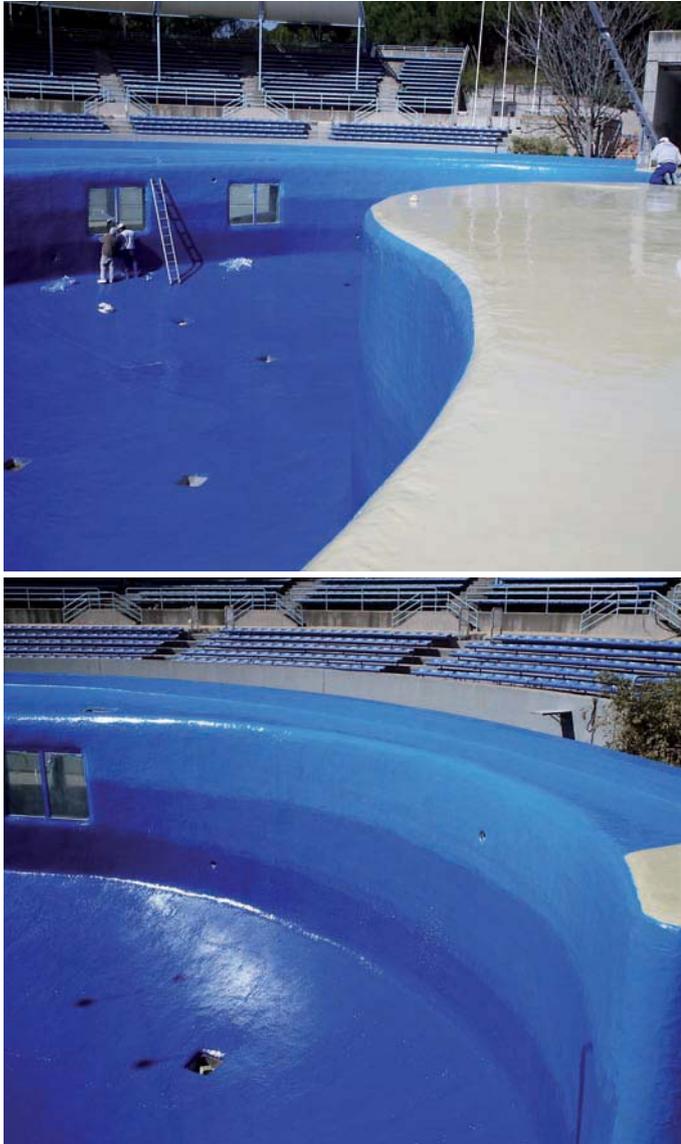
En la primera observación de la piscina de agua salada se apreció pérdida de hormigón en zonas, dejando visible las armaduras, y un revestimiento de resinas deteriorado y con pequeñas fugas de agua apreciables desde el exterior.

Debido a la necesidad de conseguir un acabado resistente a agua salada, junto con la exigencia de la inocuidad del agua, fundamental para los delfines que lo iban a ocupar, se optó por la solución de aplicar el sistema a base de resinas epoxi compuesto por Sikafloor® 156 y Sikaguard® 62, revestimiento protector que proporciona un acabado muy estético.

El primer paso es chorrear todo el soporte, eliminando la pintura existente hasta dejar todo el hormigón limpio y saneado. De esta manera, las armaduras quedan limpias y preparadas para pasivar. A continuación, se pasivan las armaduras que están a la vista en zonas puntuales con Sika® Top Armatex 11 Epocem, a base de cemento y resinas epoxi modificadas, para posteriormente regenerar los volúmenes de hormigón con mortero de cemento y arena, en relación 1/3, aditivado con Sika Latex, dejándolo preparado para pintar. Se aplica entonces, con rodillo, la imprimación Sikafloor 156 y el revestimiento protector con resinas epoxi con buenas resistencias químicas Sikaguard 62, en dos manos.
