Rehabilitación del edificio León XIII, perteneciente a la Fundación Pablo VI

En este caso, Betazul ha ejecutado, dentro de los trabajos de rehabilitación, la impermeabilización en una cubierta en el edificio León XIII de Madrid

DATOS DE LA OBRA

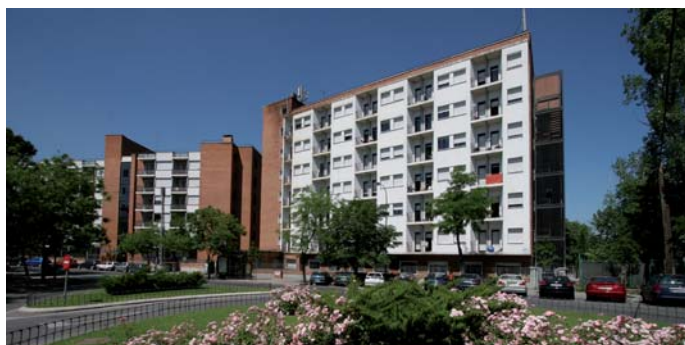
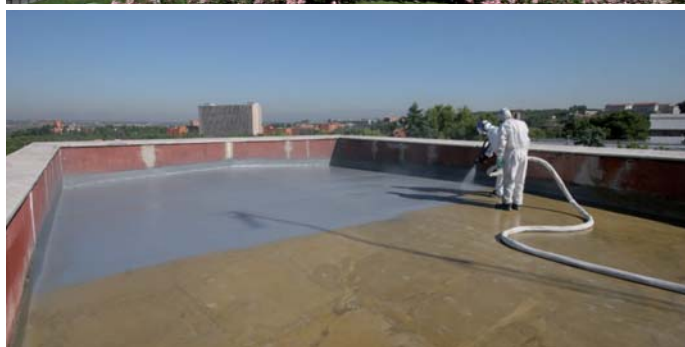
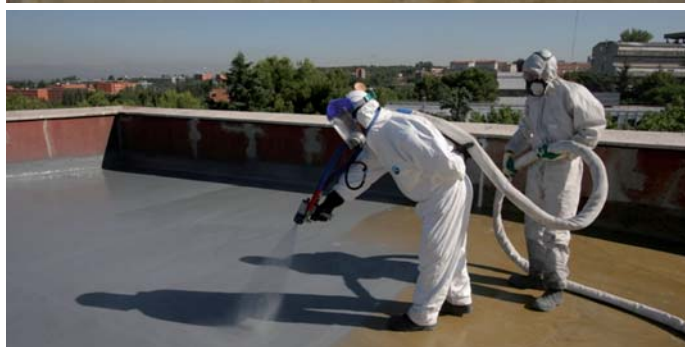
En primer lugar se realiza la preparación de la superficie a impermeabilizar, demoliendo los elementos conformadores de la cubierta plana, para luego llevar a cabo la formación de pendiente en la cubierta con hormigón celular.

Para reducir la humedad del soporte se emplea Sikafloor® 81 EPOCEM y Sikaguard® 720 EPOCEM, producto tixotrópico. Con esta preparación, se puede conseguir que la humedad del soporte baje a los valores necesarios para hacer la impermeabilización en 24 horas.

Posteriormente se aplica la imprimación Sikafloor® 156, mediante rodillo y equipo air-less. Con esta capa epoxi se consigue un buen sellado de poros, debido a su alta capacidad de penetración, y una excelente adherencia de la posterior capa del sistema.

Finalmente, se realiza la formación de la impermeabilización con un tratamiento de poliurea pura de dos componentes Sikalastic® 841 ST, aplicado por proyección mecánica en caliente en una capa de 2 mm. Con este procedimiento se ejecuta una impermeabilización continua de tal forma que la solución de los detalles de la cubierta (encuentro entre peto y forjado, solución de esquinas, remates de claraboyas...) es más fácil de ejecutar. Asimismo, este sistema se caracteriza por su buena capacidad de puenteo de fisuras y una muy alta elasticidad.
