Rehabilitación de la estructura de la Plaza de Toros de Ciempozuelos

DATOS DE LA OBRA

Nombre	Rehabilitación de estructura de la Plaza de Toros de Ciempozuelos.
Empresa aplicadora	Betazul, S.A.
Fecha inicio	Enero de 2007
Fecha finalización	Febrero de 2007
Propiedad	Ayuntamiento de Ciempozuelos

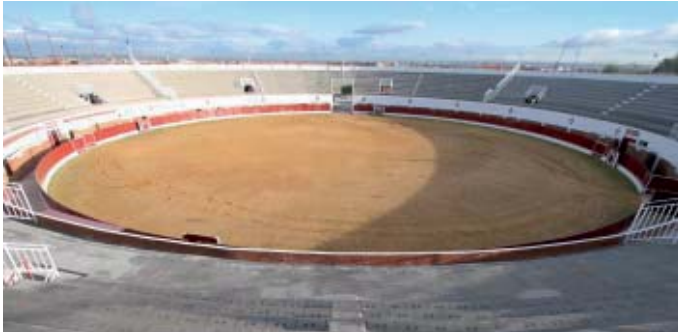
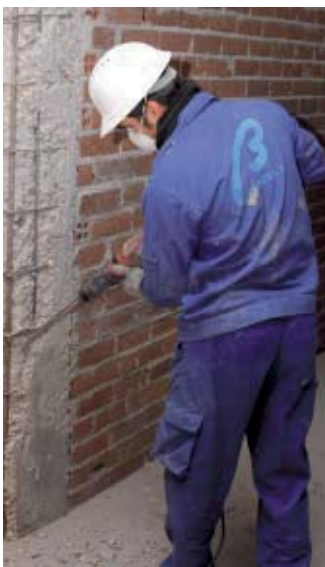
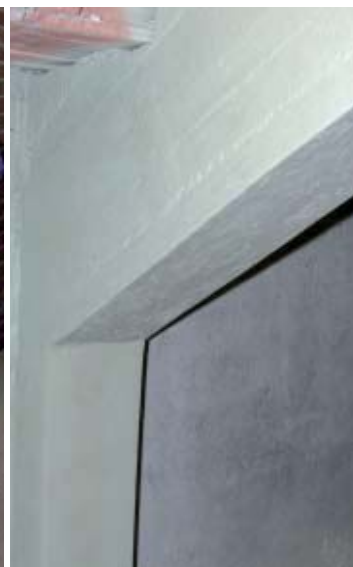
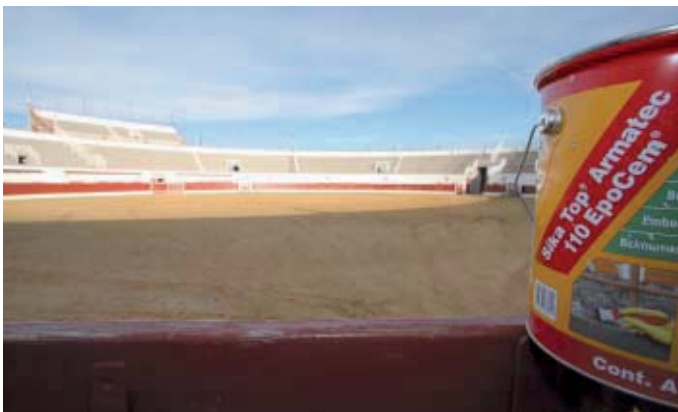
En primer lugar, se sanearon por medios manuales y mecánicos las zonas sueltas, fisuradas, oxidadas o mal compactadas, hasta llegar al hormigón sano y se limpió toda la estructura de hormigón armado con chorro de arena silíceo.

Posteriormente, se llevaron a cabo los trabajos de reparación de la estructura de hormigón armado de la plaza de toros, compuesta por 48 pórticos, cada uno de ellos con tres pilares y dos vigas que unen los diferentes pórticos.

Se reconstruyeron las secciones perdidas mediante los morteros de reparación Sika MonoTop 612 y Sika MonoTop 618, dependiendo del espesor de aplicación, pasivándose sus armaduras y aplicando el puente de adherencia mediante una capa de Sika Top Armatec 110 EpoCem.

Finalmente, se protegió toda la estructura mediante la aplicación de la pintura anticarbonatación Sikagard 670 W Elastocolor, revestimiento de protección para el hormigón con excelente resistencia al envejecimiento y a la intemperie e impermeable al agua de lluvia.
