## Adecuación de edificio en calle Antonio López, de Madrid

<b>Nombre</b>	Adecuación edificio C/ Antonio Lopez, 67, Madrid
<b>Empresa aplicadora</b>	BETAZUL, S.A.
<b>Propiedad</b>	Comunidad de Propietarios
<b>Fecha inicio</b>	Mayo de 2011
<b>Fecha finalización</b>	Junio de 2011
<b>Constructora</b>	Ferrovial Agromán, S.A.

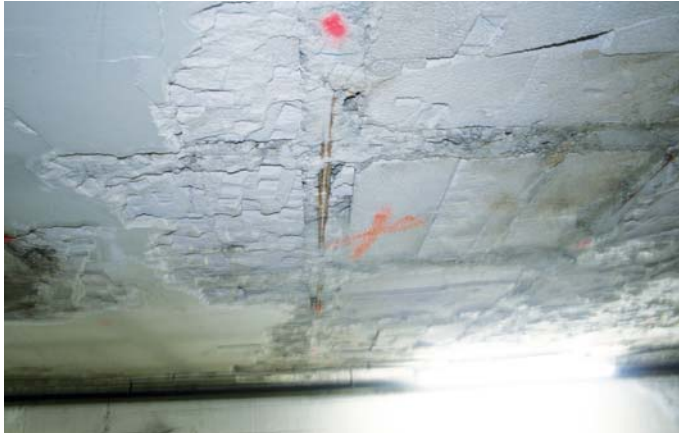
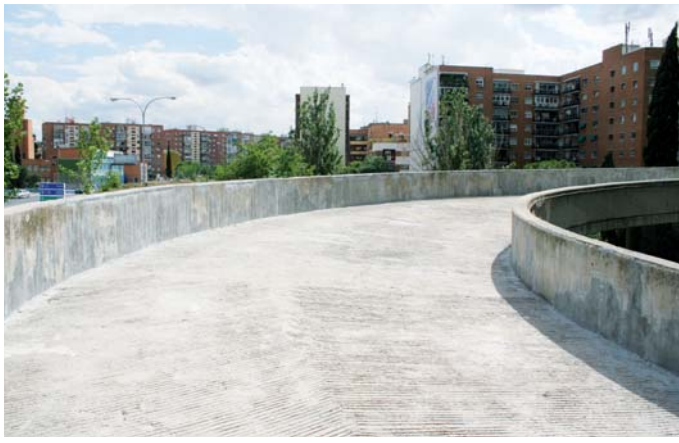
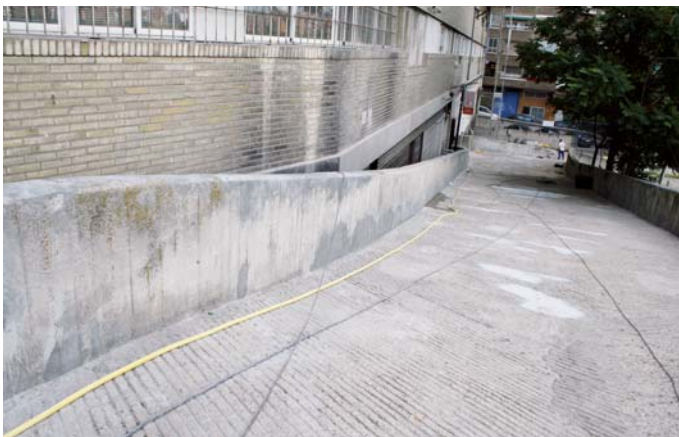
Betazul recibe el encargo de llevar a cabo los trabajos de refuerzo de una rampa de acceso de vehículos en un edificio de la calle Antonio López de Madrid.

El primer paso es la limpieza de la losa con chorro de arena, para a continuación llevar a cabo la aplicación del revestimiento anticorrosión y el puente de adherencia entre el soporte de hormigón endurecido y el mortero fresco, con Sika MonoTop®-910S.

Posteriormente, se ejecutan los trabajos de reparación propiamente dichos de la superficie de hormigón con el mortero Sika MonoTop®-618, hasta conseguir un recubrimiento de las armaduras de 25 mm. Se reconstruye, asimismo, el labio de la losa de hormigón armado en un ancho de 200mm con el puente de adherencia de Sikadur®-32 Fix.

Una vez realizado el refuerzo se realiza un tratamiento, como protección de la estructura, con la pintura anticarbonatación Sikagard®-670W Elastocolor,
