Remodelación del Edificio Mutua Madrileña en Paseo de la Castellana de Madrid

Nombre	Remodelación del Edificio Mutua Madrileña en Pº de la Castellana, 50 de Madrid
Empresa aplicadora	SLEIC Ingenieros para la Construcción, S.L.
Propiedad	Mutua Madrileña
Constructora	BYCO - INBISA
Fecha inicio	Junio de 2011
Fecha finalización	Noviembre de 2011

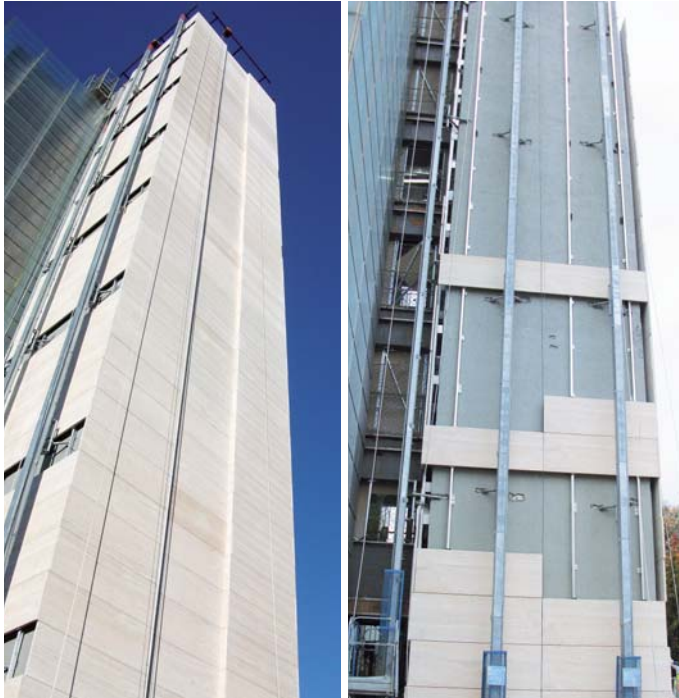
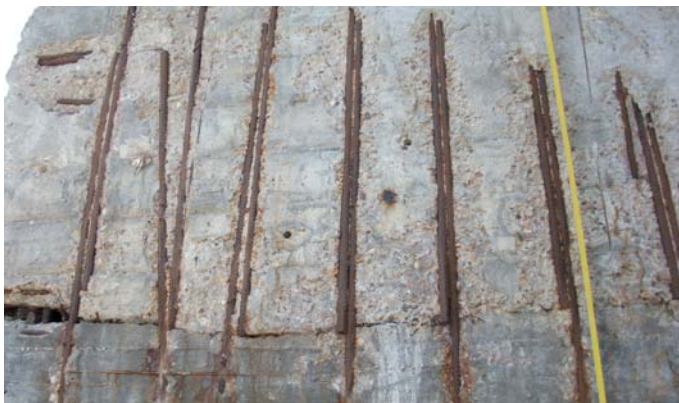
Cuando Slesic Ingenieros para la Construcción acomete la remodelación del edificio observa falta de recubrimiento en las armaduras pasivas con ligera pérdida generalizada de masa, así como coqueras y diversos volúmenes y zonas de árido segregado. En el estudio previo también se documentan desprendimientos de hormigón en la arista comprendida entre la cara norte y este, en las plantas superiores y coqueras, disgregación, y armadura vista en la transición de hormigonado en los cantos de forjado de las plantas superiores.

En primer lugar se lleva a cabo la eliminación del hormigón disgregado y carbonatado, mediante procedimientos mecánicos - con hidrolimpiadora de 500 bares - y manuales. Posteriormente se realiza la limpieza superficial de las armaduras oxidadas mediante un cepillado manual y mecánico y se desmontan los tacos y varillas antiguas (2.116 uds.) tapando los agujeros generados con Sika MonoTop®-612.

Posteriormente, se aplica la protección anticorrosión de las armaduras y partes metálicas mediante el mortero Sika MonoTop®-910 S, y se realiza la inyección de las coqueras profundas con la resina epoxi Sikadur 52 inyección, rellenando puntualmente las coqueras con Sika MonoTop®-612.

Se ejecuta entonces el refuerzo estructural con fibras de carbono de las zonas afectadas en su resistencia (250 m²) con el Sistema Sika® CarboDur® S-512, y se lleva a cabo una regularización general con mortero de resinas Sika MonoTop®-612, previa imprimación de Sika MonoTop®-910S, en un espesor aproximado de 20 mm, en una superficie total de 1.240 m², que finalmente se reviste con la protección anti carbonatación Sika-gard®-670 W Elastocolor.
