Impermeabilización de la azotea de Edificio San Miguel en San Pedro de Alcantara

DATOS DE LA OBRA

Nombre	Impermeabilización azotea Edificio San Miguel, San Pedro de Alcantara (Málaga)
Empresa aplicadora	Pinturas y Decoración Diéguez S.I.
Propiedad	SG E IR Construcciones, S.L.
Fecha inicio	Mayo de 2011
Fecha finalización	Mayo de 2011
Sistema empleado	SikaRoof® MTC-12
Superficie total tratada	1.451 m ²

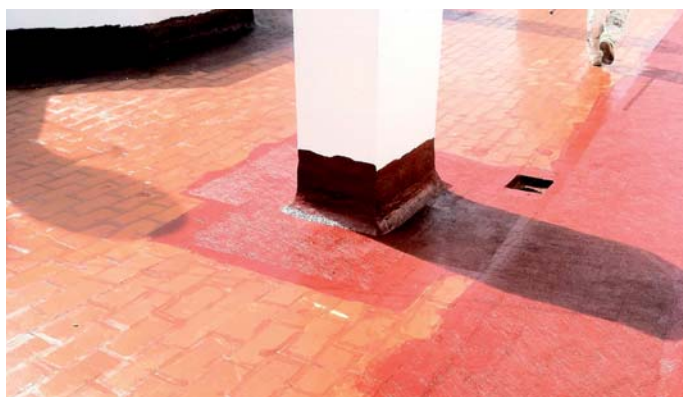
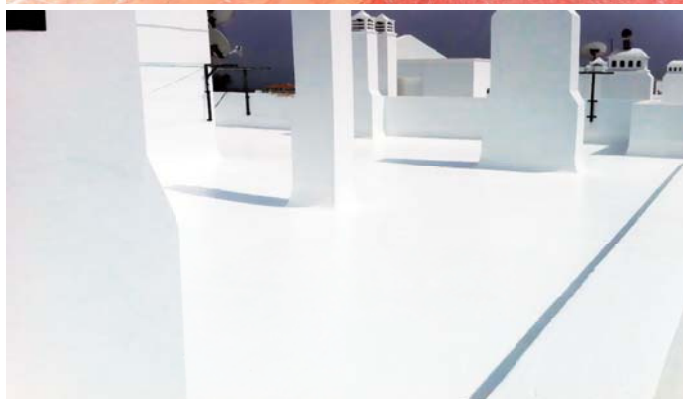
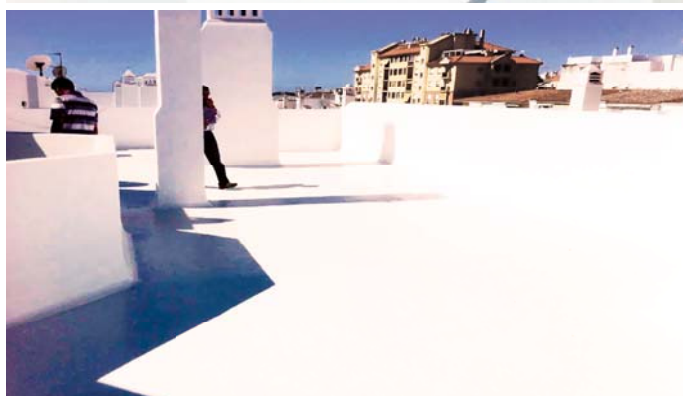
Para la impermeabilización de la azotea del Edificio San Miguel en San Pedro de Alcantara, Málaga, la empresa Pinturas Diéguez decide aplicar un sistema SikaRoof® MTC-12.

Sobre una superficie de solería se efectúa una limpieza con agua a presión a 150 Bares. Seguidamente eliminan mediante medios mecánicos todos los resaltes existentes entre juntas de dilatación mediante la colocación de fondo de juntas y sellado con masilla de poliuretano Sikaflex® -11 FC*.

Una vez selladas todas las juntas se procede al tratamiento de impermeabilización individual de todos los sumideros. Finalmente lleva a cabo la impermeabilización mediante el sistema SikaRoof® MTC-12 en toda la superficie, comenzando por todo el perímetro hasta una altura de 30 cms en el peto y unos 50 cms en la solera. Una vez terminados los perímetros se ejecuta la impermeabilización de toda la solería, solapando los encuentros con los petos.

Para completar el sistema SikaRoof® MTC-12 se coloca una capa de Concrete Primer. A continuación se aplican dos capas de Sikalastic® -601, la segunda con colocación embebida de malla Sika® Reemat Standar. Finalmente, se emplean dos capas de Sikalastic® -621 en color blanco.
