Reparación de las torres de refrigeración de La Unidad de Producción Térmica (UPT) de ENDESA en Teruel

DATOS DE LA OBRA

Nombre	Reparación de las torres de refrigeración de la Unidad de Producción Térmica (UPT) de ENDESA en Teruel.
Empresa aplicadora	Depisa
Fecha inicio	Junio de 2006
Fecha finalización	Febrero de 2007
Propiedad	Endesa

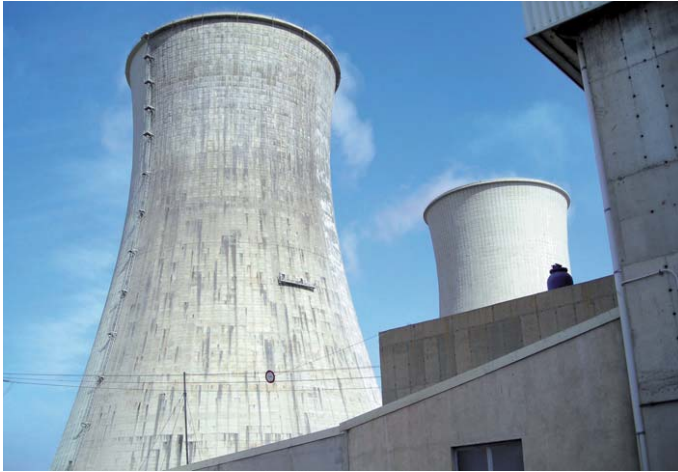
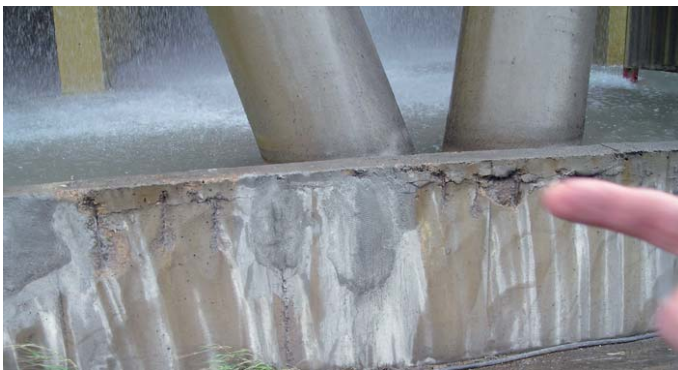
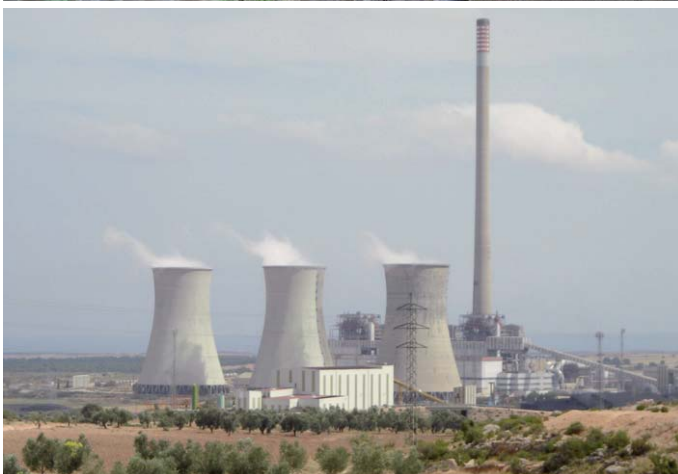
Depisa constató en el informe preliminar de las torres de refrigeración, grupos I y II, que existía notable suciedad en toda la superficie y una importante carbonatación en el hormigón con lascas que saltaban con un simple repicado leve manual. Esta es, sin duda, la principal causa del deterioro de las armaduras, ya que el hormigón pierde su característica de alcalinidad pasando a un pH más ácido, perdiendo su carácter pasivante.

Igualmente, existía un gran deterioro de los nervios con desprendimiento parcial de los mismos, debido a la oxidación de las estructuras metálicas, y desconchones, como consecuencia directa de la oxidación de armaduras.

Se trabajó por bajadas en sentido de las agujas del reloj, realizando en primer lugar el baldeo, para posteriormente llevar a cabo el repicado de superficies y el cajeadado de las vías de agua. Además, se realizó una limpieza de las varillas oxidadas con cepillado al grado St 3 con cepillos de púas.

Se realizó la pasivación de las armaduras con dos capas de revestimiento de adherencia y protección de armaduras. En las vías de agua se aplicó mortero rápido especial directamente en el hueco cajeadado, prensando hasta formar un tapón. Para cubrir las armaduras y regenerar las coqueas se empleó mortero de reparación monocomponente con llana hasta enrasar con la superficie. El sellado de los tapones se llevó a cabo con espuma de poliuretano expandido.

Tras la regeneración de la superficie se aplicó una imprimación plastoelástica, para la promoción de adherencia para la protección de superficies de hormigón. La última operación fue la aplicación de dos capas de acabado de forma homogénea, mediante equipos de proyección sin aire, con un espesor aproximado de 125 micras cada una, una vez seca la capa de imprimación. La primera capa en color blanco y la última de color gris guijarro.
