Reparación de depósito de agua de la factoría Alcoa en Sabiñánigo, Huesca

DATOS DE LA OBRA

| Nombre | Depósito de agua. Factoría de Alcoa en Sabiñánigo (Huesca). |

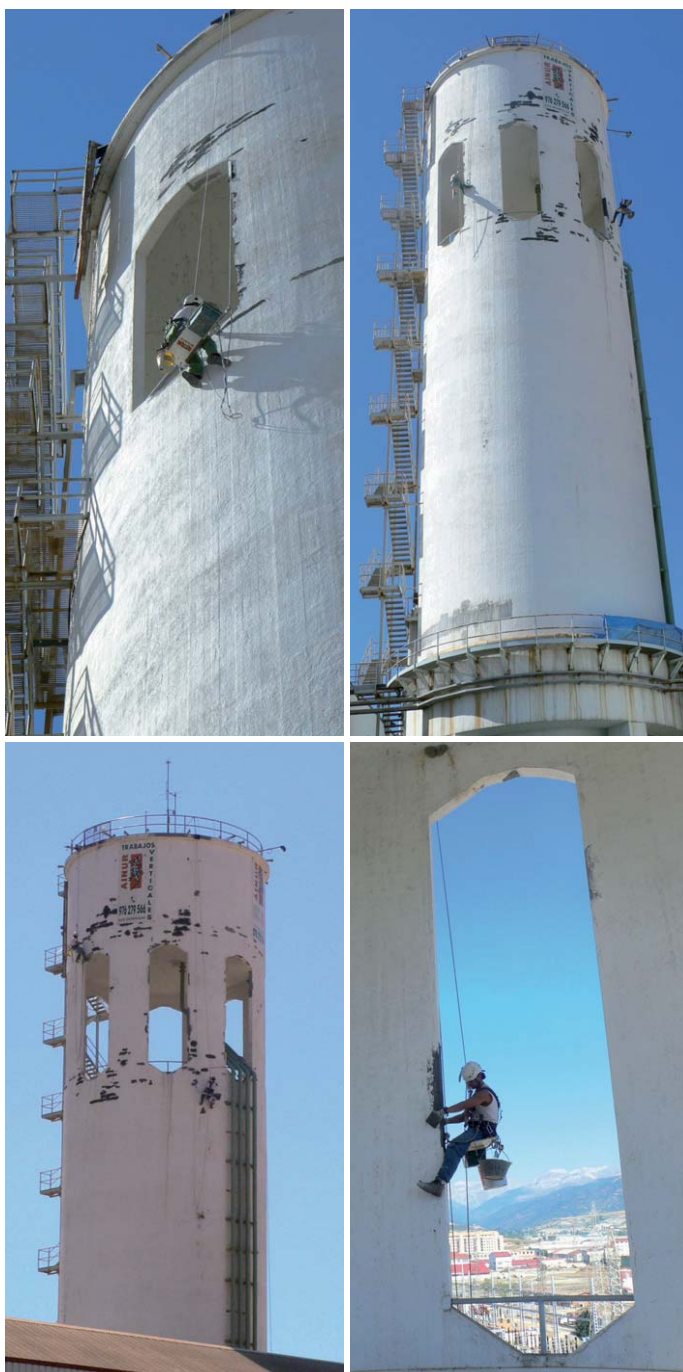
La dirección técnica de la obra en su informe recomendaba en todo momento que la reparación fuera realizada con productos Sika y por un aplicador especializado de la marca. Ainur realizó todos los trabajos, ejecutados en tres fases claramente diferenciadas, con técnica de trabajos verticales, es decir, "suspendidos de cuerdas".

En primer lugar se procedió al repicado y saneado de la totalidad del hormigón deteriorado, procediendo inmediatamente después a aplicar Sika MonoTop 610 sobre las armaduras que iban apareciendo, que a su vez fueron saneadas con un cepillo de púas de acero, con el fin de eliminar restos de óxido y hormigón.

A continuación se procedió al regenerado del hormigón. Para ello, se aplicó en primer lugar una mano de Sika Latex antes de aplicar el mortero de reparación. En la regeneración se utilizaron, en función del espesor a reparar los Sika MonoTops 618, 612 o 620. Cuando los espesores eran pequeños, se aplicaba Sika MonoTop 620, pero cuando eran mayores (en algunos casos hubo hasta que realizar encofrados) se fueron aplicando distintas capas de los otros dos morteros dejando siempre un rebaje, con la finalidad de poder terminar el enfoscado con Sika MonoTop 620 con un aspecto final óptimo.

La segunda fase consistió en aplicar un revestimiento protector. Para ello, en primer lugar se procedió a la imprimación de la totalidad de la zona a pintar para a continuación aplicar dos manos de revestimiento acrílico en color blanco.

El último trabajo consistió en aplicar un tratamiento antioxidante tanto a las barandillas superiores como a los pescantes que se utilizaron en su momento para la construcción del silo. Se realizó un cepillado exhaustivo de todas las zonas oxidadas o con pintura suelta para a continuación llevar a cabo un ligero lijado superficial con el fin de crear una capa de adherencia. El acabado se completó aplicando en las zonas mencionadas dos manos de Icosit 630 en color gris RAL 7001.
