Reparación del canal y la estación de bombeo de baladres de la margen derecha del Ebro. Tarragona

Ferlaval Impermeabilizaciones ha llevado a cabo la reparación integral del canal y la estación de bombeo de la margen derecha del Ebro en Tarragona por encargo de la Comunidad General de Regantes.

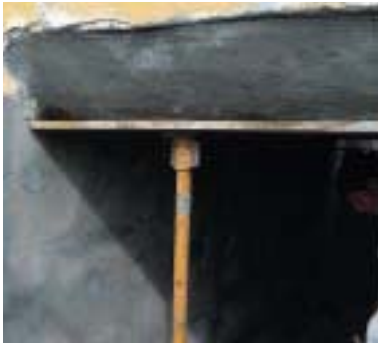
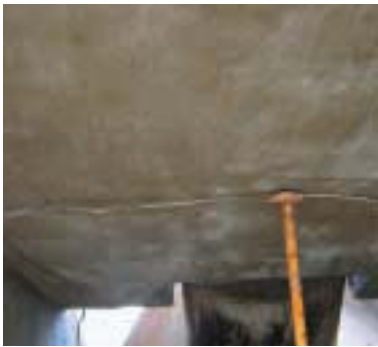
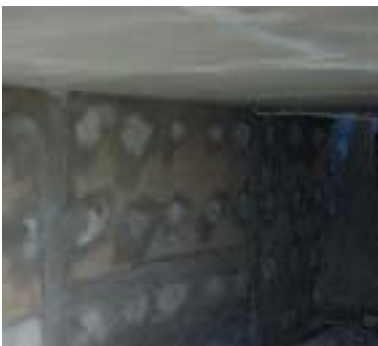
Para ello se ha servido de la aplicación de morteros de reparación Sika MonoTop, de impermeabilización flexible Sika Top 209, y de masillas de poliuretano Sikaflex Pro 2 HP para el sellado de juntas.

Nombre de la Obra	Reparación del Canal y la Estación de bombeo de Baladres de la margen derecha del Ebro.Tarragona.
Empresa Aplicadora	Impermeabilizaciones Ferlaval, S.L.
Fecha inicio de la Obra	26 de abril de 2006
Propiedad	Comunidad General de Regantes del Canal de la Margen Dreta del Ebro
Proceso	<p>PROCESO: ESTACION DE BOMBEO: Repicado de las superficies del hormigón, manual ó mecánico. Limpieza de las superficies de hormigón con chorro de arena de presión Pasivación de armaduras con Sika Monotop 610, en dos manos y espolvoreado de arena de cuarzo, sobre la segunda mano. Relleno de las partes repicadas hasta conseguir igualar con la antigua sección mediante morteros Sika Monotop 612 Y Sika Monotop 620 Aplicación del mortero de impermeabilización flexible Sika Top 209, aplicado a rodillo en dos capas. Aplicación de la impregnación inhibidora de la corrosión de las armaduras de hormigón, Sika Ferrogard 903, aplicado en dos capas, a rodillo,</p> <p>REPARACION DE PLACAS. CANAL DEL INGLES: Limpieza de las superficies de hormigón con agua a presión ó chorro de arena de presión Revestimiento impermeable en capa delgada con el mortero Sika Monotop 620, en dos capas aplicado a llana. Incluido colocación de malla antialcalina de refuerzo entre capas.</p> <p>SELLADO DE JUNTAS. CANAL DEL INGLES: Vaciado de juntas actuales llenas de mortero, mediante repicado manual ó mecánico. Limpieza de las superficies de hormigón con chorro de arena de presión, Imprimación de los labios de la junta mediante la aplicación de Sika Primer 3. Sellado de las juntas mediante la colocación de masilla de poliuretano, Sikaflex PRO 2 HP, colocada mediante pistola neumática.</p>
