Impermeabilización piscina Colegio Ntra. S^a de Loreto

La piscina del Colegio Nuestra Señora de Loreto en Madrid necesita una completa rehabilitación y la aplicación de un revestimiento impermeable en los pavimentos verticales y horizontales.

Nombre	Rehabilitación e Impermeabilización de Piscina Cubierta
Empresa aplicadora	OPTEIMSA, S.L.
Propiedad	COLEGIO MENOR NUESTRA SEÑORA DEL LORETO.
Fecha inicio	30 de Junio de 2010
Fecha finalización	30 de Julio de 2010

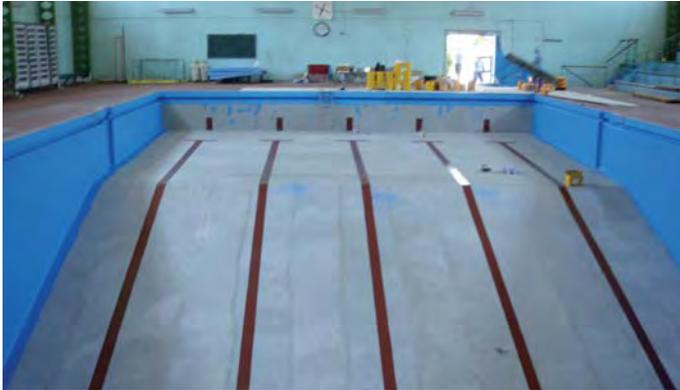
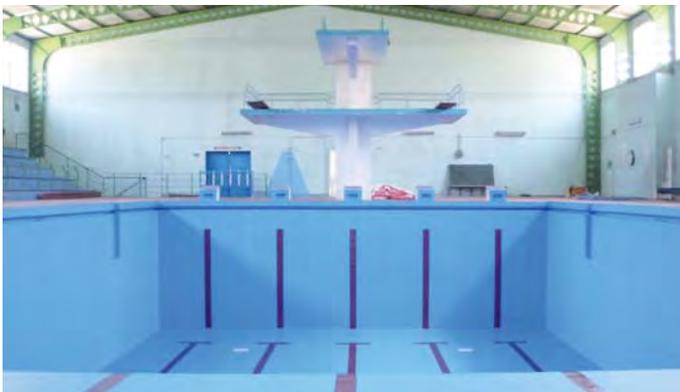
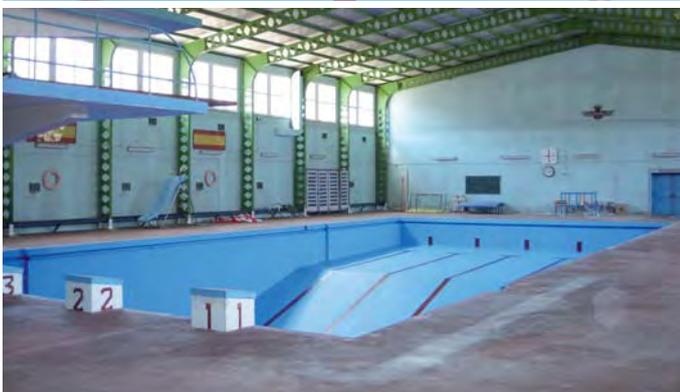
La encargada de ejecutar la obra, Opteimsa, como primer paso, lleva a cabo, mediante chorro de arena, el saneado de los paramentos verticales y las líneas de fondo y la limpieza de las superficies chorro de agua a presión.

Se sellan, asimismo, las juntas, fisuras y grietas con la masilla de poliuretano Sikaflex[®] 11 FC y se aplica una capa de adherencia e imprimación mediante la resina acrílica SikaTop[®] 50 Resina de Unión, con un consumo medio de 0,15 kg/m².

Se coloca entonces una primera capa de impermeabilización con SikaTop[®] Seal 107, mortero impermeable de dos componentes a base de cemento y resinas sintéticas, aplicado mediante llana metálica dentada, con un espesor medio de 2,- mm y un consumo medio de 2,- kg/m². Posteriormente se añade la malla de fibra de vidrio con tratamiento antialcalino Sika Armatop, con un peso de 175,- gr/m². Como capa de cubrición de malla, se coloca Sika Monotop[®] 620, mortero monocomponente, a base de cemento, áridos seleccionados, humo de sílice y resinas sintéticas. Se aplica con llana lisa, con un espesor aproximado de 2,- mm y un consumo medio de 4,- kg/m².

Como revestimiento final, se emplea el Sikaguard[®] Piscinas, de gran resistencia al agua. Se aplica en dos manos, con un consumo medio de 0,90 kg/m²., en color Azul Cielo.
