Rehabilitación de la solera del pabellón de pintura de CAF

DATOS DE LA OBRA

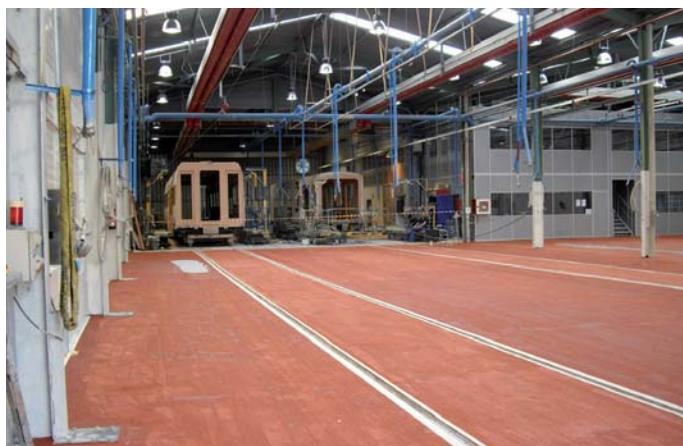
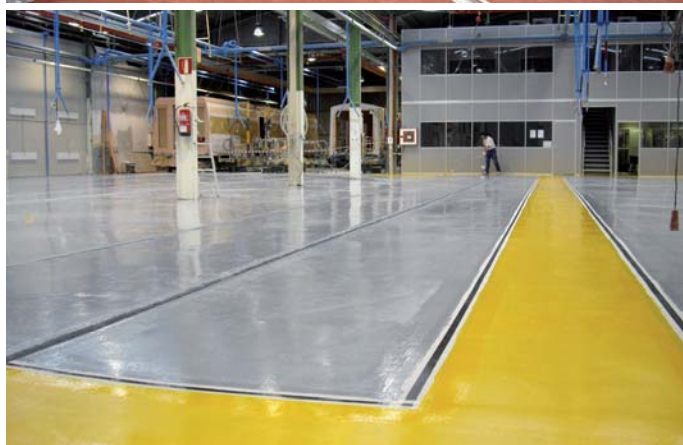
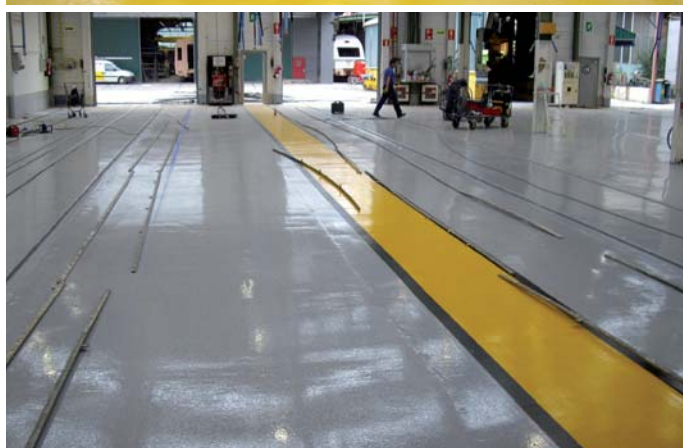
En el marco del acondicionamiento de sus instalaciones CAF encarga a Lurtech, la división de pavimentos de la empresa Bergara Margoak, la rehabilitación de la solera del pabellón destinado al pintado de trenes. El pavimento se encuentra en mal estado por el transcurso de más de una década de funcionamiento.

Tras haber detectado humedad en el soporte y problemas en el anclaje de anteriores revestimientos, se elige el sistema del Sikafloor® 81, revestido con Sikafloor® 264. Este sistema, utilizado en zonas con altas sollicitaciones, presenta excelentes resistencias y se caracteriza por su rápido endurecimiento, pudiendo entrar el pavimento en servicio en un tiempo mínimo. Además, tiene una buena adherencia a los soportes de hormigón.

Se ejecuta el fresado con el objeto de eliminar las múltiples capas de pintura existentes en la nave. Se realiza además el diamantado mecánico para reducir las faltas de fresado y mejorar la planimetría. Se aplica la imprimación epoxi Sikafloor® 155 W y el pavimento epoxi Sikafloor® 81 EpoCem a modo de barrera de vapor. Finalmente se colocan las dos capas de revestimiento epoxi Sikafloor® 264 en el Ral 7001.
