La Mejor Obra

Edición XII

El concurso “La Mejor Obra” es una iniciativa de Sika, líder mundial en la fabricación de productos químicos para la construcción y la industria dirigida a las empresas aplicadoras especializadas en sus sistemas. La empresa aplicadora que ejecute con soluciones Sika una obra de referencia - por sus características técnicas, por ser una obra emblemática, etc - puede participar en este concurso enviando fotos de calidad junto con una serie de datos y procedimientos que ilustren estas imágenes.

Sika ha realizado este libro recopilatorio de los trabajos presentados en 2017, con la intención de acercar estas obras a los actores importantes del sector, como ingenierías, estudios de arquitectura o entidades oficiales.

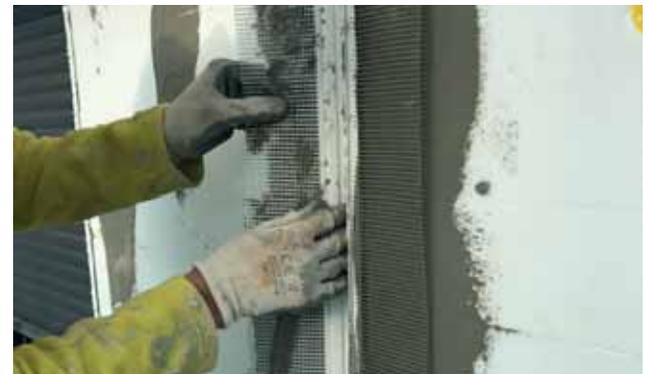
- Puentes térmicos en los pasos de forjado y en las partes inferiores de los vuelos.
- Absorción de agua en los paramentos más expuestos.
- Degradación de los anclajes de los ladrillos que forman los dinteles de los huecos.

Los defectos señalados en el apartado anterior se deben, en su mayor parte, al sistema constructivo planteado. El revestimiento de ladrillo caravista no permite la existencia de aislamiento térmico entre éste y la estructura de hormigón, lo que genera puentes térmicos a nivel general.

Otra patología que se debe de resolver es la absorción de agua. La exposición del edificio, junto con la absorción de la fábrica de caravista y los remates constructivos que ayudan a retener el agua, son elementos que hacen que la fachada absorba grandes cantidades de agua en días de lluvia continuada.

Con el sistema SATE que se plantea y describe en éste proyecto, se eliminarán todos los puentes térmicos, así como se mejorará transmitividad térmica de la fachada. Resver posiciona para este proyecto el sistema de Sika de aislamiento térmico por el exterior SATE Sika® Thermocoat con aislamiento de EPS Sika® Thermocoat-2, terminado con revestimiento acrílico-mineral siliconado Sika® Thermocoat-5 ES TF/TG Siltec, aportando impermeabilidad al agua de lluvia y permeabilidad al vapor de agua, flexibilidad y efecto autolimpiante gracias a su acabado hidrofugado.

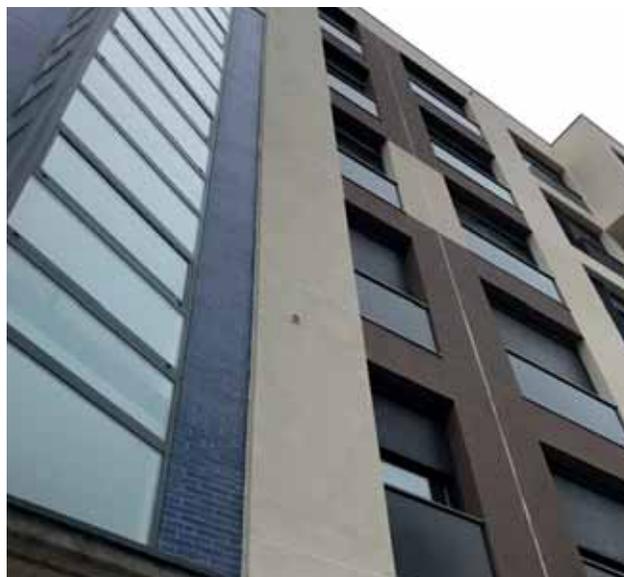
EDIFICIO RENOVADO.

Se finaliza la intervención con una capa de imprimación Sika ThermoCoat-5 TI, y terminado con Sika® Thermocoat-5-TF Siltec revestimiento acrílico-mineral decorativo y de protección con acabado fino, hidrofugado con efecto perla para un acabado autolimpiante evitando que la suciedad de la ciudad se fije en la fachada, conservándola como el primer día.

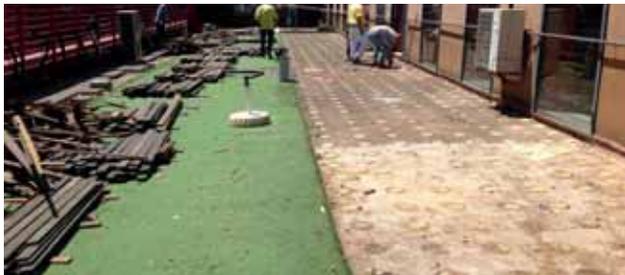
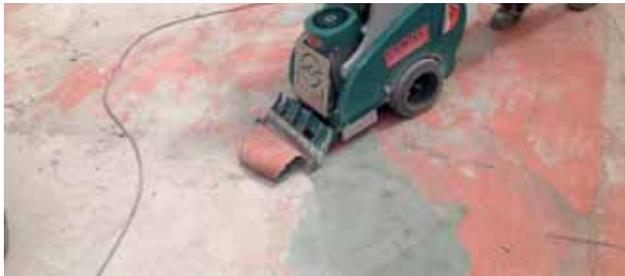
El acabado era un césped artificial con un deficiente estado de conservación.

Se opta por levantar el césped, así como el sistema de impermeabilización para posteriormente aplicar un nuevo sistema de impermeabilización continuo con Sikalastic®-840 sobre el que se instala un nuevo pavimento de caucho in situ.

- Desmontaje de los elementos existentes en la cubierta, con limpieza y acondicionamiento de la superficie.
- Tratamiento de sumideros y juntas.
- Aplicación de imprimación Sikafloor®-156.
- Aplicación de Sikalastic®-840, membrana de poliurea elástica bicomponente.
- Acabado mediante la instalación de un pavimento de caucho in situ compuesto por una base elástica (sbr) y acabado con epdm según diseño elegido por el cliente.

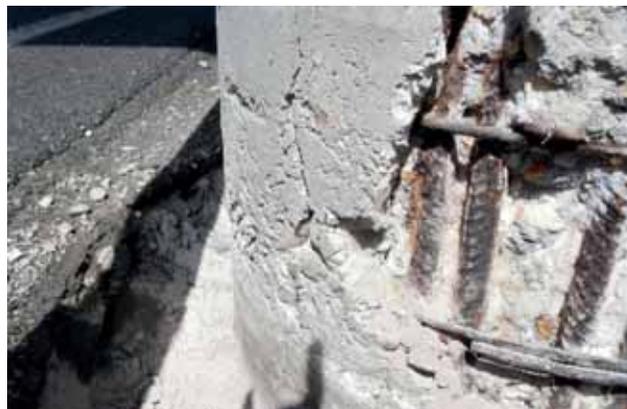
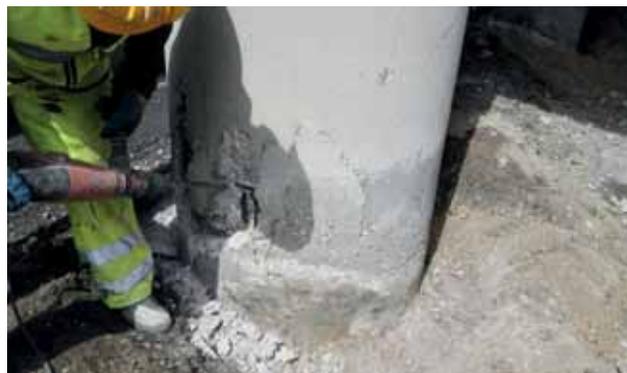
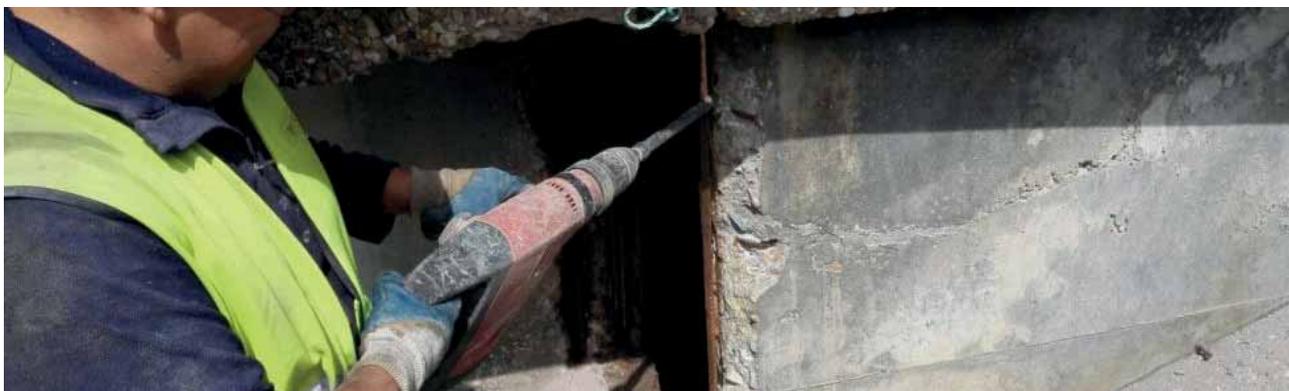
Tras la visita inicial y ver los problemas y patologías que presenta el puente, se opta por dar una solución de limpieza, reparación y tratamiento de las armaduras vistas, reparación de desconchones con morteros R4, reparación de impostas con mortero R4 y grout, refuerzo con laminado de fibra de carbono en impactos, protección con pintura anticarbonatación de todos los paramentos, conducción de aguas, y sellado a inyección de fisuras, garantizando así una mejor durabilidad en el tiempo.

1. Limpieza completa de la estructura con chorro de agua a alta presión.
2. Saneamiento y reparación de paramentos deteriorados de hormigón sin incluir armaduras.

3. Saneamiento y reparación de paramentos deteriorados de hormigón incluyendo armaduras.
4. Sellado de fisuras.
5. Inyección de fisuras.
6. Ejecución de tubos de PVC como gárgolas de los sumideros.

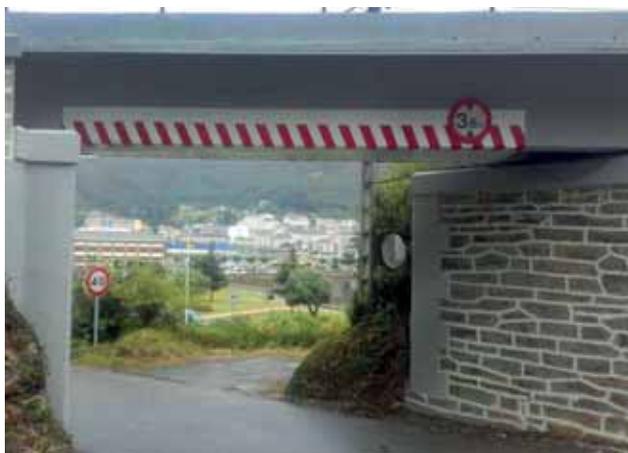
Durante la inspección realizada al paso inferior se observa graves daño producidos por impactos en la zona inferior de los nervios de la viga Pi del tablero, quedando al descubierto y sin protección la capa inferior de armadura longitudinal y apreciándose muy deteriorados los cercos de cortante de las almas de la viga. Se observó además abundante circulación de agua por las juntas del tablero, derramándose sobre las mesetas de apoyos de los estribos y sus parámetros verticales, con proliferación de manchas musgosas. Se observan además manchas oscuras fruto de la circulación de agua en los pavimentos de la estructura y proliferación de vegetación enraizada en las aletas de ambos laterales.

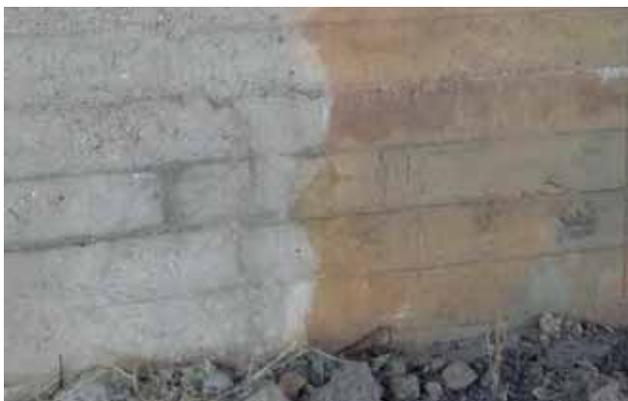
En primer lugar se procedió a limpiar la totalidad de los estribos, mediante hidroarenado, con el fin de eliminar suciedades, líquenes y zonas deterioradas de hormigón.

Posteriormente se repararon las zonas deterioradas mediante aplicación de Sika MonoTop®-412 SFG (8 sacos de 25 Kg)

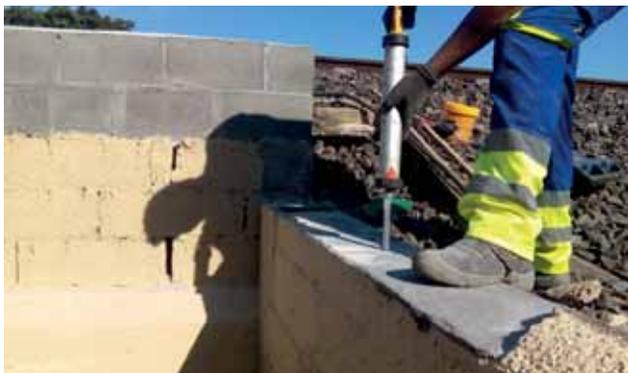
PK88/857. La estructura del puente se compone de tres arcos de medio punto de hormigón en masa, cada uno con una luz de 4.82 m y una anchura de 9 m. Los daños detectados consisten en fisuras en las transversales en los arcos y diagonales en los muros.

Se ha realizado una reparación general del hormigón. Para estabilizar los muros se han instalado bulones pasantes, lo que ha requerido la formación de cajeados que han sido reparados.

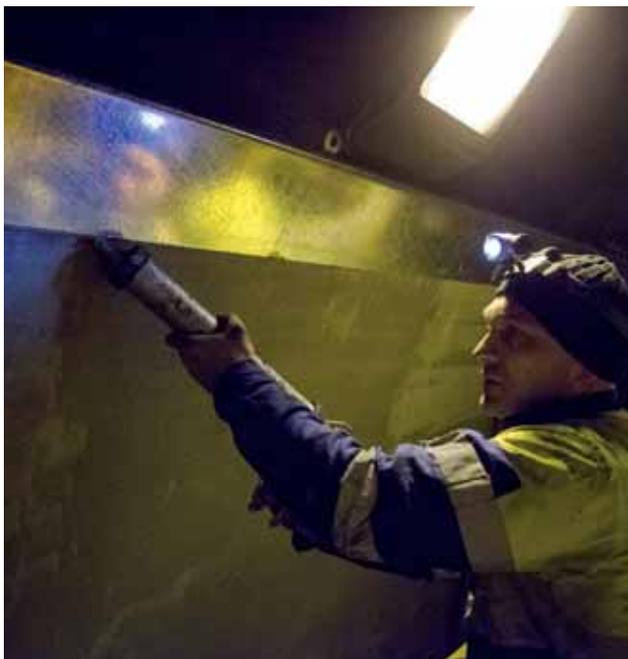
El objeto de la obra es los revestimientos de los túneles del Pardo en la M-40 de Madrid. Dicho revestimiento se compone de paneles de GRC siguiendo la curvatura de la bóveda del túnel y de su trazado en planta. Los paneles presentan desprendimiento por fallo del sistema de anclaje en muchos puntos a lo largo del túnel; el fallo ha sido provocado por oxidación y deterioro de los propios anclajes. Además, algunos paneles presentan daños superficiales debidos a impactos. Se han precisado tres tipos de trabajo:

1. Sustitución de toda la línea de anclajes, en ambos lados del túnel. Se han colocado angulares de acero galvanizado para la sujeción de los paneles, fijados a la bóveda con unos nuevos anclajes químicos.
2. Sellado de las juntas entre los nuevos perfiles metálicos y los paneles.
3. Reparación y protección de los paneles de GRC dañados, mediante la colocación de parches de fibra de carbono laminado in situ, sirviendo la matriz al mismo tiempo como adhesivo.

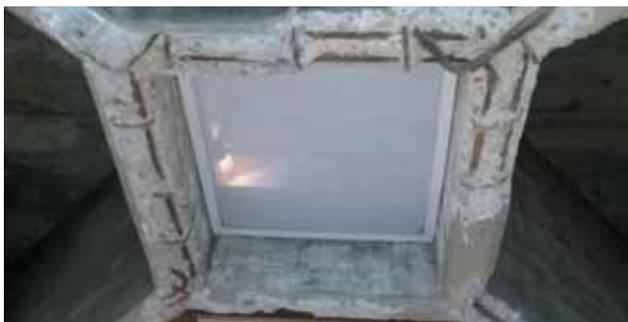
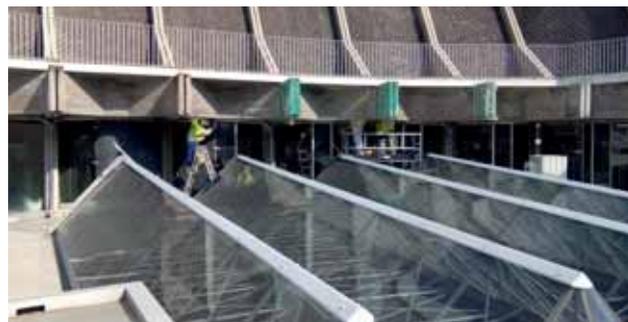
- Desprendimiento de hormigón de recubrimiento en distintos elementos, con especial afección de los voladizos en patios y remates de fachada.
- Fisuración y agrietamiento en la dirección de la armadura por carbonatación y corrosión de armaduras, con el consecuente daño en las mismas.
- Nidos de grava, consecuencia de defectos de ejecución dada la complejidad geométrica de la estructura, que dificulta el proceso de vibrado.
- Pátinas y eflorescencias, sobre todo alrededor de jardineras en patios interiores.

Se han llevado trabajos integrales de reparación del hormigón, sustituyendo la armadura dañada, reponiendo el material desprendido, rellenando las grietas y fisuras y restaurando la geometría original de los elementos. Además, todos los paramentos reparados han sido protegidos buscándose una mayor durabilidad y al mismo tiempo, la mínima afección visual.

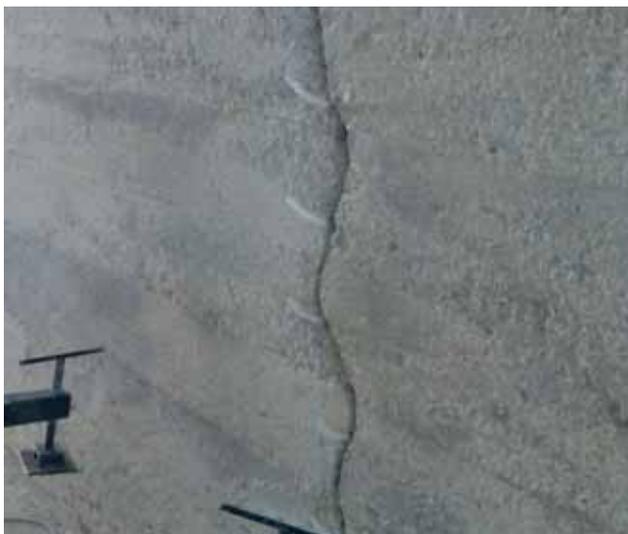
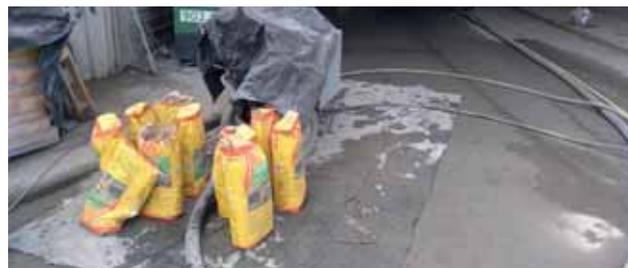
Consiste en un puente recto de un único tramo de hormigón con estribos rectos. Como daños destacan: pérdida generalizada de recubrimiento en la cara inferior del tablero; humedades en los estribos, conllevando pérdida de material y aparición de eflorescencias.

La patología detectada ha llevado a realizar un tratamiento de chorreado y cepillado en las armaduras y aplicación de mortero de. Se ha realizado también inyección de fisuras. La solución para las humedades ha sido la limpieza de paramentos a presión, y aplicación de un mortero de protección y acabado.

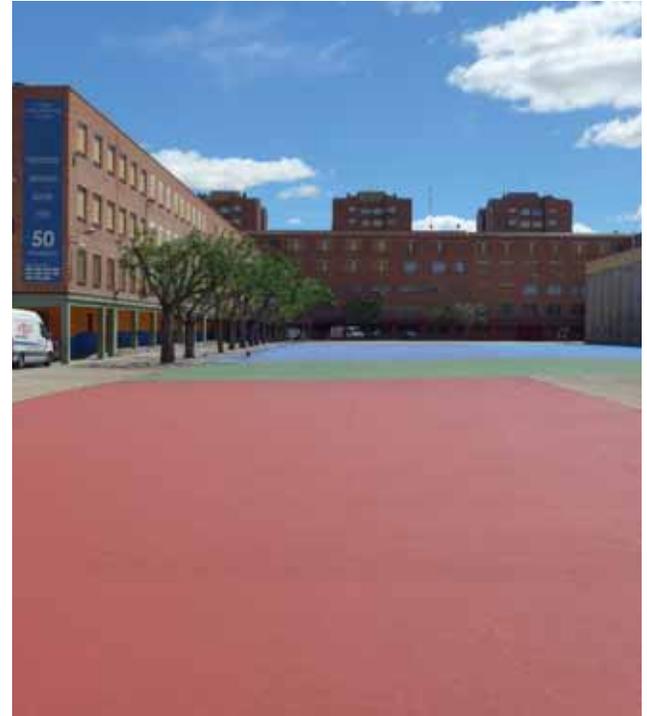
Soporte asfáltico antiguo en mal estado. Muy rugoso y deteriorado.

- Soplado del soporte asfáltico.
- Reparación en zonas deterioradas con mortero de reparación.
- Aplicación de dos capas Sikafloor®-2040 aplicadas con ratra de goma. Con un rendimiento de 4 kg/m² con un rendimiento asfáltico abierto y deteriorado.
- Aplicación dos capas Sikafloor®-2100
- Marcaje de campos de juego.
- Dos pistas de fútbol sala, pista de basket, dos pistas mini basket dos pistas juegos tradicionales.
