## IMPERMEABILIZACIÓN DE CUBIERTAS EN EL C.P. COMPLEJO DE TERRAZAS DE TORREBLANCA

**RODRÍGUEZ ROS** *ha ganado con este trabajo el premio “Impermeabilización de Cubiertas” del Concurso “La Mejor Obra Sika” en su edición 2016*

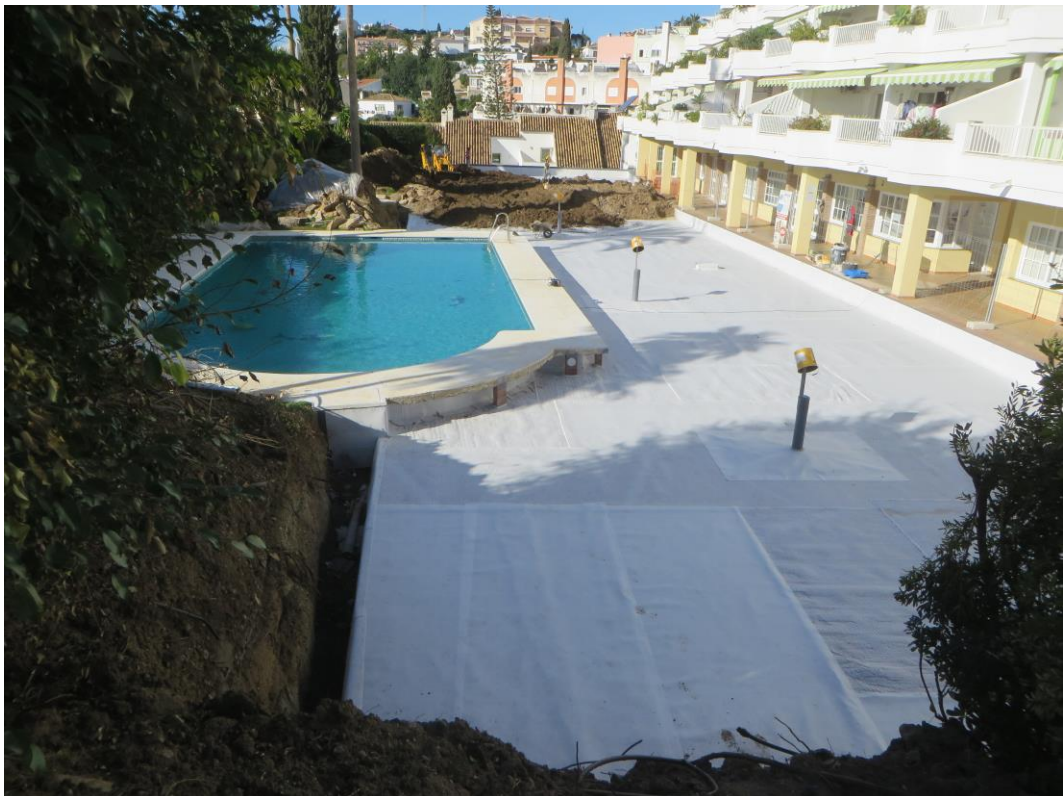
Se trata de una superficie ajardinada de 700 m<sup>2</sup>, ubicada junto a bloques de apartamentos y piscina y sobre un parking subterráneo. Bajo este jardín, existe un forjado de hormigón con una impermeabilización inicial bituminosa de tela asfáltica, deteriorada y degradada, por lo que se suceden continuamente filtraciones de aguas al interior del parking, provocando a su vez, daños en la estructura del hormigón, a vehículos y pavimentos.

La Dirección Técnica contratada por la Propiedad solicita una impermeabilización adherida al soporte y con certificado anti raíces, por lo que Rodríguez Ros opta por aplicar un sistema SIKAROOF MTC 18 de membrana líquida de poliuretano con sellado de junta de dilatación con el sistema SIKADUR COMBIFLEX, más lamina drenante SIKA LAM SD 8.

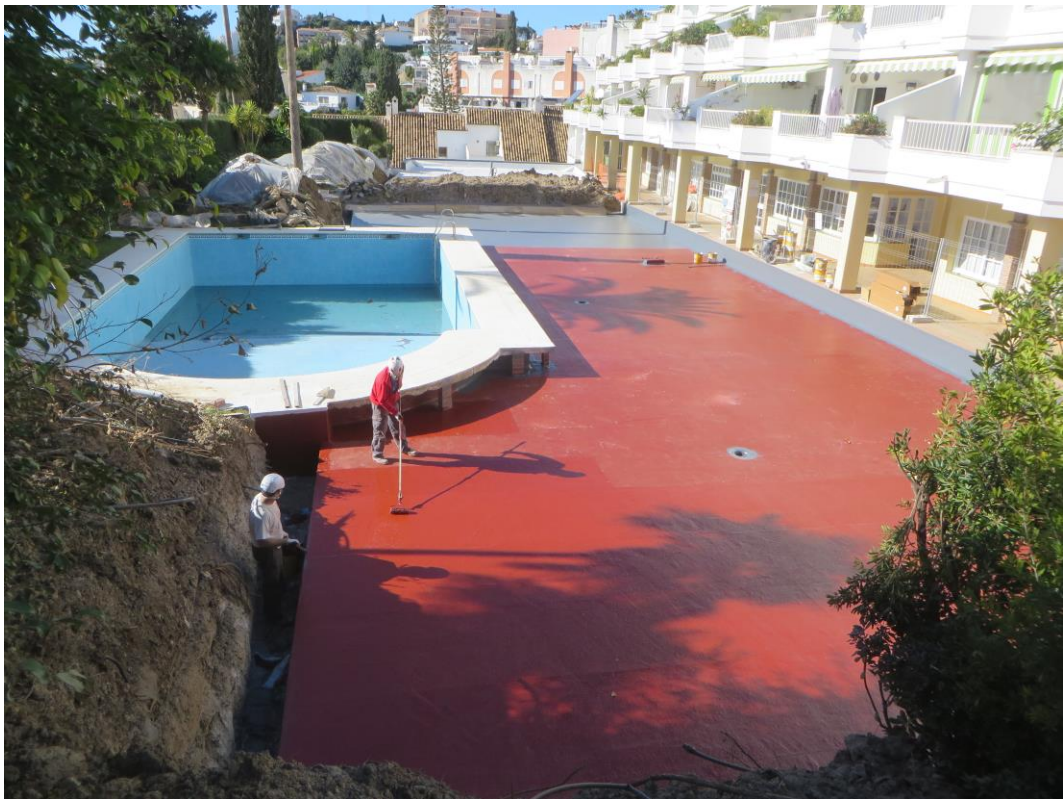
Se realiza entonces la instalación del sistema SIKADUR COMBIFLEX en la junta de dilatación, rehaciéndose en primer lugar los labios con mortero estructural R4 SIKAMONOTOP 412 S. Se introduce el FONDO DE JUNTA SIKA y se aplica posteriormente SIKAHYFLEX 250 FACADE a saturación. Finalmente, se instala la banda SIKADUR COMBIFLEX adherida al soporte con dos capas de resina epoxi de dos componentes SIKADUR 31 CF, dejando viva la junta central.

Se lleva a cabo en primer lugar la retirada de la totalidad de la tierra, plantas, césped y árboles del recinto ajardinado hasta llegar al soporte base usando maquinaria mini excavadora, eliminándose la impermeabilización bituminosa de tela asfáltica por medios mecánicos.

A continuación, se realiza el fresado del soporte base de mortero, por no tener la resistencia mínima necesaria para la instalación del sistema de impermeabilización de membrana líquida de poliuretano adherida al soporte. Una vez lavado todo con hidrolimpiadora, se imprima con SIKA LATEX diluido y se aplica una capa base de mortero aditivado con SIKA LATEX.

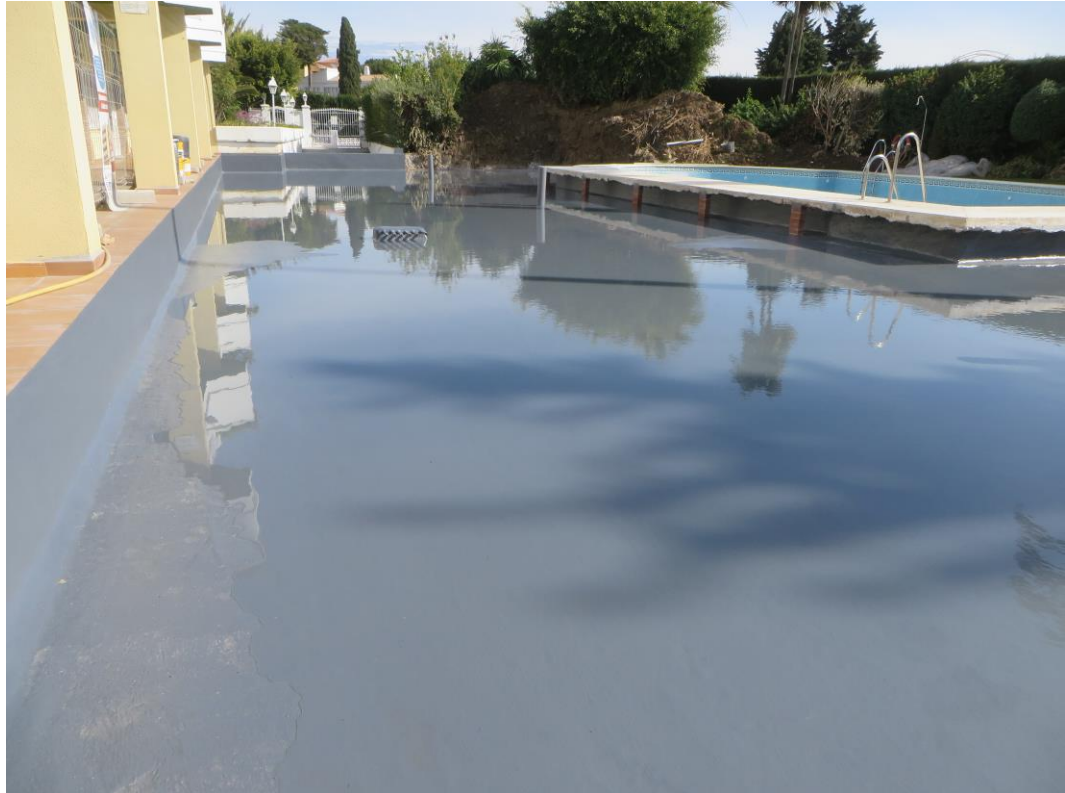
Una vez realizada la prueba de estanqueidad del sistema durante 48 horas, se instala la protección anti raíces y el sistema drenante compuesto por la membrana de nódulos de polietileno de alta densidad y geotextil de polipropileno SIKA LAM SD 8 y los tubos drenantes en desagües. Finalmente, se repone la tierra y plantas y se coloca el riego automático.

Para la aplicación del sistema de impermeabilización con membrana líquida de poliuretano SIKAROOF MTC 18 (1,8 mm) - compuesto por SIKALASTIC CONCRETE PRIMER, SIKALASTIC 601 BC, SIKA REEMAT PREMIUM y SIKALASTIC 621 TC –se comprueba con TRAMEX la humedad del soporte (que no puede superar el 4%) y del punto de rocío según las especificaciones técnicas del producto, para a continuación imprimir con SIKALASTIC CONCRETE PRIMER (con un consumo de 0,13 Kg/m<sup>2</sup>), solución de poliurea en base disolvente de dos componentes de rápido curado.

Se ejecuta la aplicación de SIKALASTIC 601 BC, capa base para la impermeabilización de cubiertas y jardineras en espesor 1,40 Kg/m<sup>2</sup>, con SIKA REEMAT PREMIUM, malla de fibra de

vidrio tupida, embebida con SIKALASTIC 601, finalizando con SIKALASTIC 621 TC como capa de sellado para la impermeabilización de cubiertas y jardineras en un espesor de 1,60 Kg/m2.
