Reparación de solera de hormigón en nave industrial del Polígono Arazuri Orcoyen, Navarra

DATOS DE LA OBRA

Nombre	Reparación de solera de hormigón en Nave Industrial sita en Polígono Industrial Arazuri Orcoyen C/E N° 2 en Arazuri (Navarra)
Empresa aplicadora	BETAZUL, S.A.
Propiedad	Aralog
Fecha inicio	Julio de 2011
Fecha finalización	Noviembre de 2011
Constructora	BETAZUL, S.A.

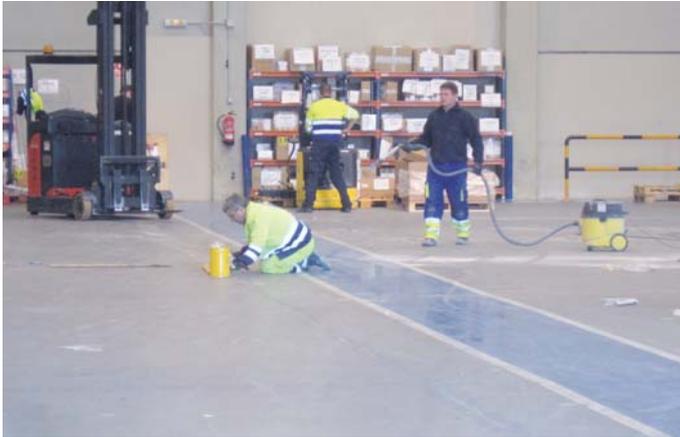
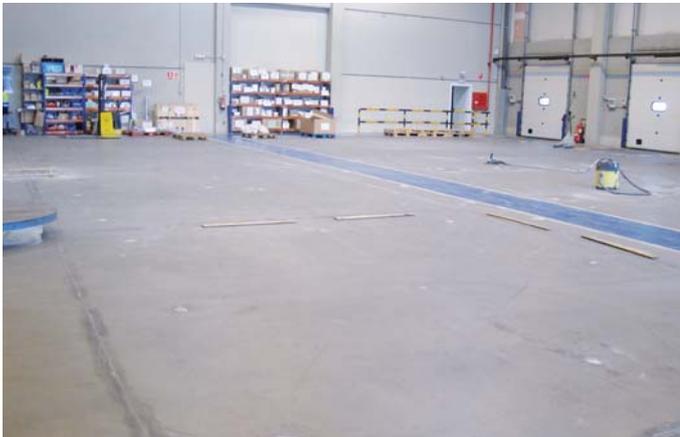
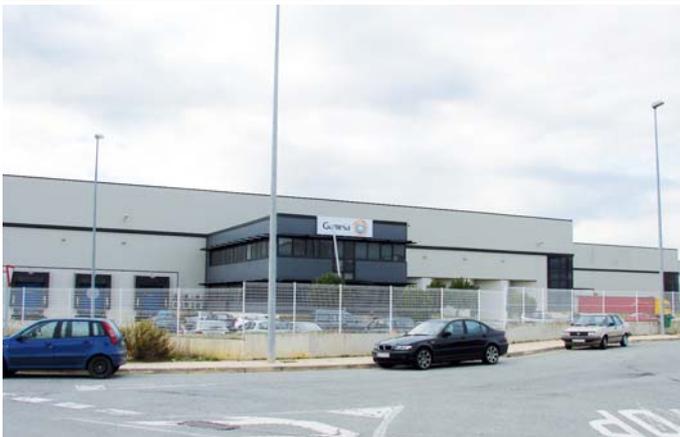
Se retira el sellado existente y se limpian las juntas de dilatación por medios manuales y mecánicos con un equipo de hidrolimpieza de 500 bares, para a continuación llevar a cabo el sellado elástico de las juntas utilizando la imprimación Sika® Primer-3 N y la masilla de poliuretano Sikaflex® Pro-2 HP.

Se realizan los trabajos de reparación de las juntas de hormigón con el mortero Sika MonoTop-638, aplicando como puente de adherencia Sikadur®-32 Fix. Finalmente, para la inyección de fisuras se emplea Sikadur®-52 Inyección y la resina epoxi Sikadur®-31 CF para el sellado.
