Fachada del nuevo Casino de Lloret

DATOS DE LA OBRA

Nombre	Reparacion de patologia de hormigón y pintado en fachada del nuevo casino de Lloret. Lloret-Girona.
Empresa aplicadora	Impermeabilizaciones Ferlaval, S.L.
Propiedad	Altiare Empresa Const., S.A.U.
Fecha inicio	Marzo de 2010
Fecha finalización	Julio de 2010

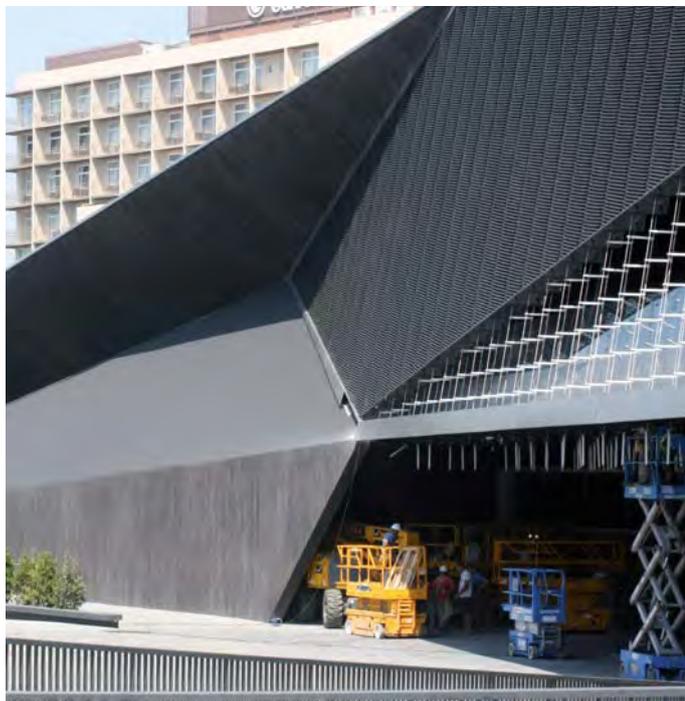
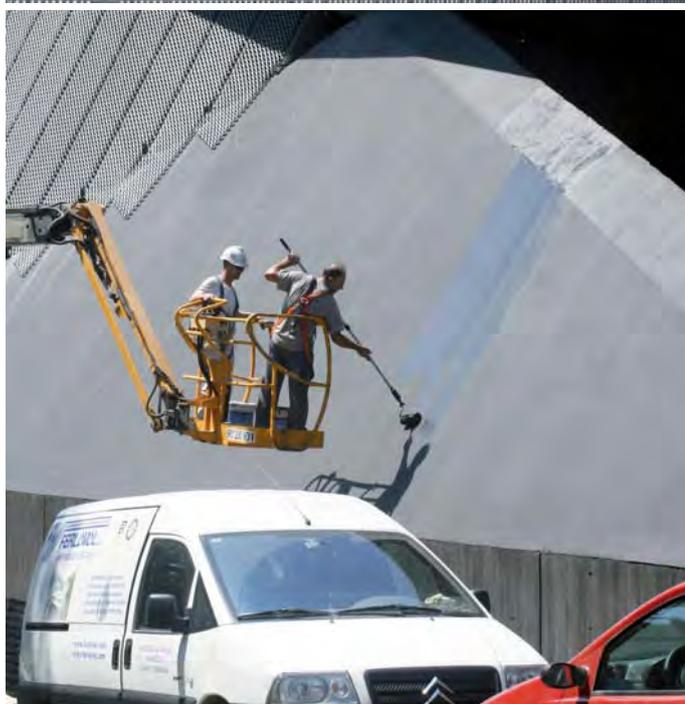
Ferlaval realiza dentro de esta obra los trabajos de reparación de las patologías de hormigón y el el pintado de la fachada del edificio.

Después del repicado de las superficies del hormigón y de su limpieza, se pasaban las armaduras con el revestimiento anticorrosión y capa de adherencia Sika Monotop® 910. Se rellenan entonces las partes repicadas hasta conseguir igualar con la antigua sección mediante la colocación de Sika Monotop 612, Sika Monotop® 618, tintados con Sika® Max Mix color.

Se lleva a cabo el reperfilado final con el mortero cosmético Sika Rep® Cosmético, para a continuación aplicar como imprimación Sikagard® 552 W Aquaprimer, y la pintura de protección plasto-elástica Sikagard® 550 ES Elástocolor. Finalmente se aplica el líquido hidrófugo y fungicida de efecto remanente, Sikagard® 710, aplicado en dos manos a rodillo ó airless.
