Rehabilitación del Castillo de Villaviciosa de Odón. Madrid

DATOS DE LA OBRA

Nombre	Rehabilitación del Castillo de Villaviciosa de Odón. Madrid
Empresa aplicadora	Opteimsa, S. L.
Fecha inicio	31 de Marzo de 2009
Fecha finalización	8 de Junio de 2009
Propiedad	Archivo Histórico y Cultural del Ejército del Aire

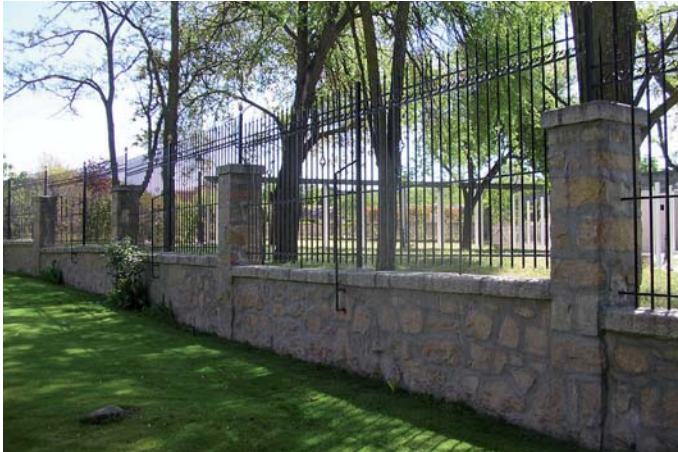
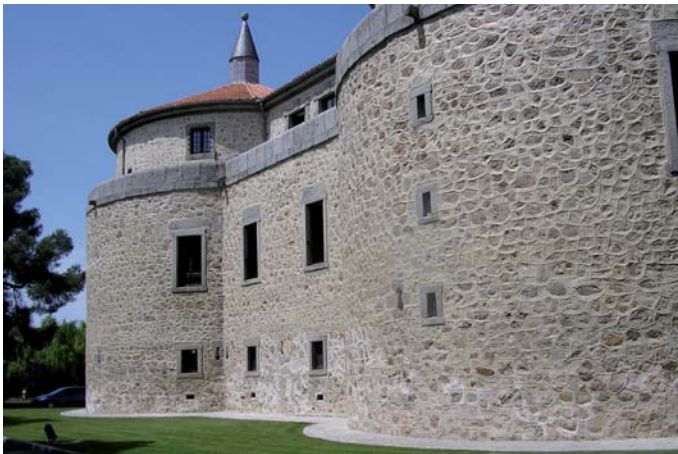
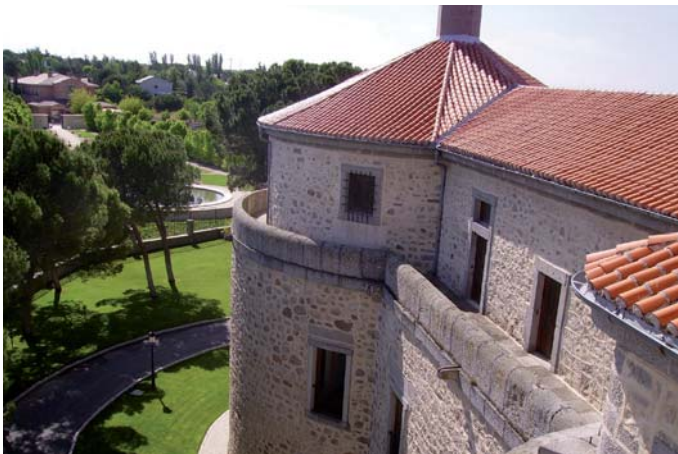
Debido a la caída de la rama de un árbol, una de las pilastras del muro perimetral de mampostería no concertada quedó en estado de ruina, siendo necesaria su reconstrucción total. Opteimsa elige un sistema que tiene como fin el de mantener la imagen original de la pilastra, confiriéndola resistencia y protección exterior frente a los agentes atmosféricos.

En los muros exteriores de fachada a nivel de calle y en andito superior, Opteimsa procede al saneo de las zonas deterioradas y posterior rehabilitación. Se realiza la limpieza y saneo de los muros mediante el repicado manual y chorro de agua a alta presión, hasta la eliminación de partes sueltas o disgregadas, suprimiendo también elementos orgánicos, tales como raíces o hiedra introducidas en grietas, hasta conseguir un soporte apto para recibir tratamiento.

Para la rehabilitación de los muros del sótano del castillo se sanea y se limpian los paramentos a tratar, se llevan a cabo reparaciones puntuales mediante los morteros Sika® Monotop, y se imprima la superficie a tratar, mediante Sika® Top 50 Resina de Unión.

Se rejunta mediante los morteros de reparación Sika® Monotop 612 y Sika® Monotop 618 y Sikadur® 31 CF adhesivo estructural y mortero de reparación. Como capa final, encima de petrificante, se emplea Sikaguard® 700 S, con el fin de conseguir una hidrofugación duradera al agua de lluvia.

Se lleva cabo la recuperación de la sección anteriormente repicada de muros mediante la aplicación de los morteros de reparación Sika® Monotop 612 y Sika® Monotop 618, imitando el resalto perimetral de la mampostería. Se aplica una capa final de Sika® Color Plus pintura de protección y decoración para exteriores, de alta durabilidad, de efecto antimoho, de color lo más similar al existente en la fachada.

Se aplica una primera capa de Sika® Top Seal 107, mortero impermeabilizante con un espesor medio aproximado de 2 mm, y un consumo medio de 4 kg/m², para colocar posteriormente la malla de fibra de vidrio antialcalina Sika Armatop. Se coloca una segunda capa y de cubrición de malla con Sika® Monotop 620 y como capa de acabado, dos manos de Sika® Color Decor Interior en color blanco.
