Reimpermeabilización integral de la cubierta exterior del Mercadona de Figueres

DATOS DE LA OBRA

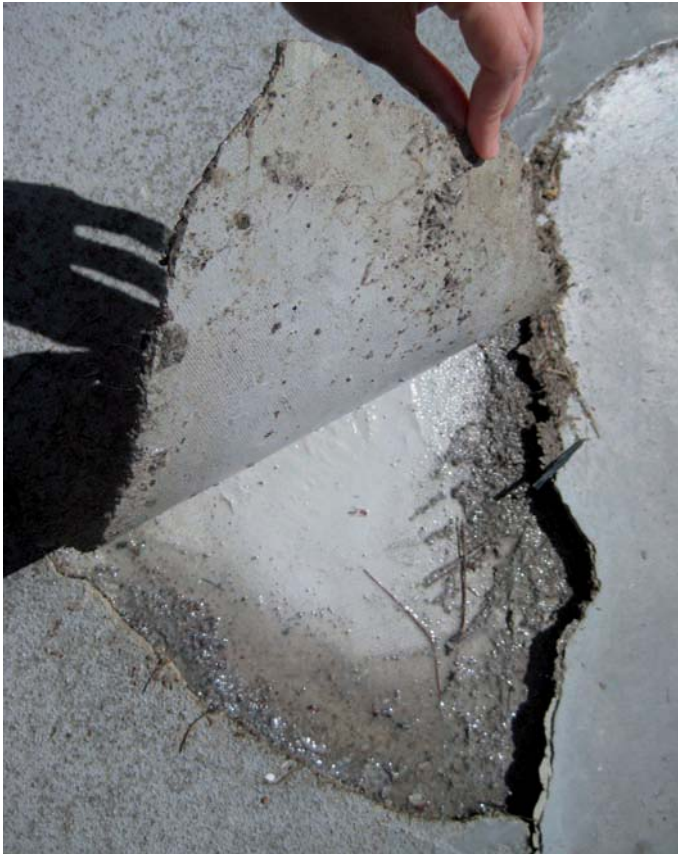
Los técnicos de Arteco del Vallés observaron que, sin necesidad de lluvia, se producían filtraciones de agua desde la cubierta hacia el piso inferior, la propia superficie comercial. Existían, asimismo, zonas en las cuales el revestimiento no se encontraba adherido al soporte, y una vez retirado éste, se comprobó como el agua quedaba encharcada, y posteriormente se filtraba. Además, toda la superficie del parking se encontraba parcheada, muy deteriorada y se precisaba por tanto, una reimpermeabilización integral.

Arteco del Vallés, especializados en la ejecución de pavimentos continuos, solucionó finalmente todos los problemas que Mercadona estaba teniendo desde hacía más de medio año mediante la aplicación de un sistema impermeable y elástico llamado Car Park Deck, compuesto por la Imprimación epoxi Sikafloor®-156, Sikafloor®-350N Elastic como capa base, y como capa de rodadura Sikafloor®-355 N Elastic más espolvoreo de árido, y capa de sellado mediante Sikafloor®-354/Sikafloor®-357 SP.
