Reparación del puente sobre el río Guadalfeo en la N-340, a su paso por Salobreña

DATOS DE LA OBRA

Nombre	Puente sobre el río Guadalfeo en la N-340, P.K. 328+350, Salobreña. Granada.
Empresa aplicadora	BETAZUL, S.A.
Propiedad	Ministerio de Fomento
Fecha inicio	Julio de 2010
Fecha finalización	Julio de 2010
Constructora	Ferrosier

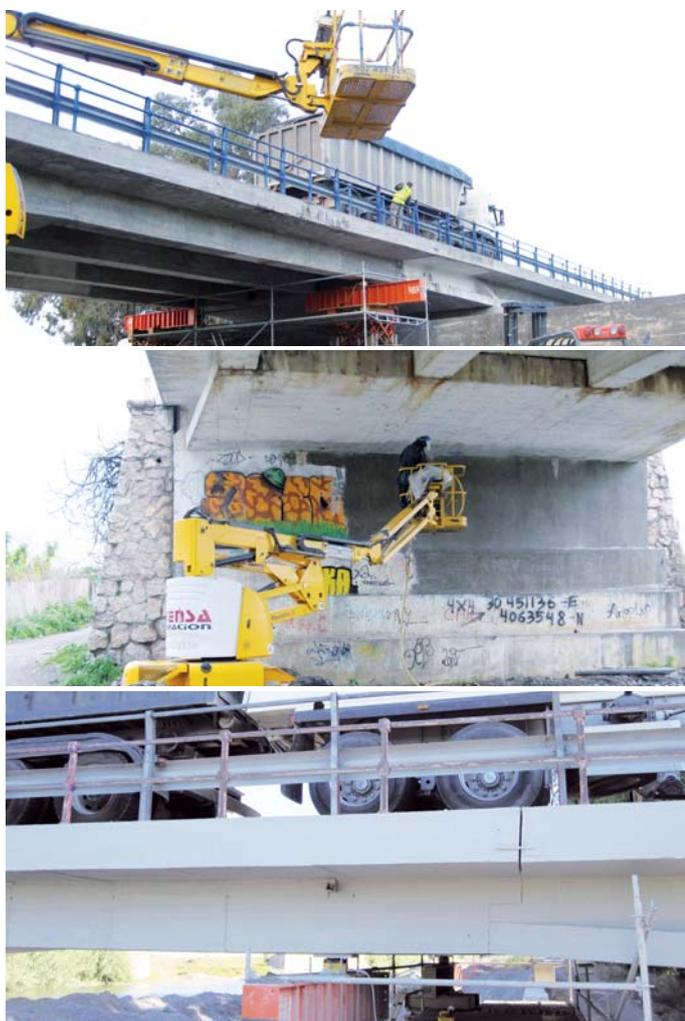
Se trata de un modelo de la serie VIII, con cinco vanos de 22,30 m - para adaptarse a la cimentación es construida anteriormente - y 12 m de ancho. Es un dintel continuo en el que, alternando ménsulas y dinteles, se disponen articulaciones intermedias a los cuartos de la luz, para ampliar muy fácilmente el número de vanos de la serie. La sección transversal son vigas en T en el centro del vano y vigas cajón en las zonas acarteladas. La cimentación se realizó mediante aire comprimido.

Betazul lleva a cabo la limpieza de la estructura a reparar con hidrolimpiadora de 2800 bares. Una vez limpio el soporte proceden, en una primera fase, a realizar los trabajos de reparación del hormigón con la aplicación del revestimiento anticorrosión y puente de adherencia con SikaTop® Armatec®-110 EpoCem®, reparando la estructura con Sika MonoTop®-612 y Sika MonoTop®-618.

También se han realizado trabajos de inyección de fisuras con Sikadur®-52 Inyección y sellados con resina epoxi Sikadur®-31 CF. Una vez realizado todo el refuerzo se aplica una pintura anticarbonatación Sikagard®-670 W Elastocolor como revestimiento protector de la estructura.
