Sellado de juntas entre paneles en fachada de centro comercial

DATOS DE LA OBRA

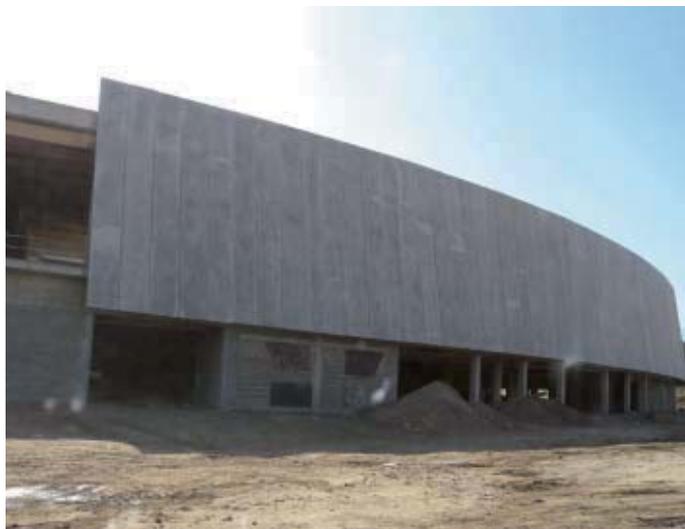
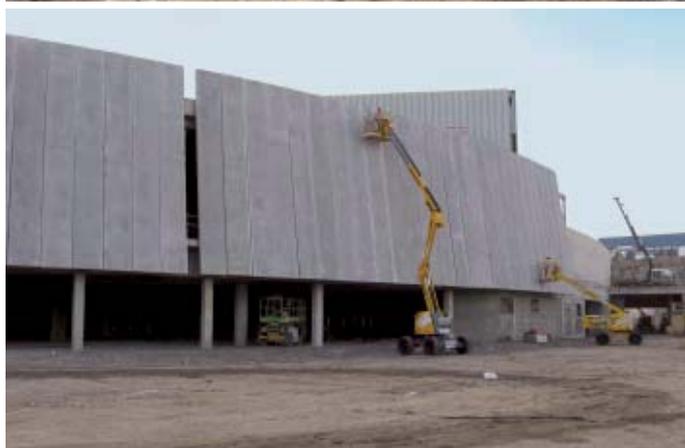
Aplicaciones Químicas Insulares empleó para el sellado de las juntas entre los paneles en la fachada de un centro comercial la masilla elástica de poliuretano Sikaflex Pro 2 HP.

Aplicaciones Químicas Insulares procedió en primer lugar a la limpieza de la junta, eliminando toda la suciedad, partículas sueltas o mal adheridas y restos de sellados precedentes lijando y puliendo la superficie y eliminando posteriormente el polvo.

A continuación se colocó el fondo de junta de polietileno expandido con el fin de conseguir el factor de junta correcto, y se aplicó la imprimación Sika Primer 1 sobre los labios de la junta.

Finalmente se colocó la masilla Sikaflex Pro 2 HP en un total de 1.850 metros lineales.
