Fundación Miró

Protección con MasterProtect 8000 CI

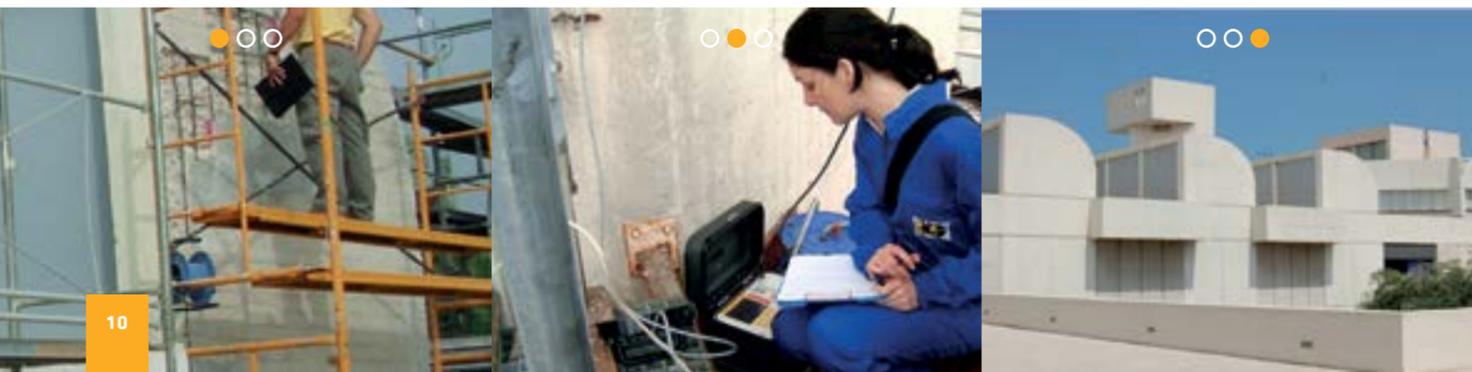
LA OBRA EN IMÁGENES

Debido a esto, y tras un periodo de 30 años desde su construcción, la estructura de hormigón armado empezó a mostrar algunas señales claras y visibles de deterioro.

Nuestra propuesta fue aplicar MasterProtect 8000 CI en todas las áreas. Es decir, en las zonas parcheadas con morteros de reparación estructural MasterEmaco para inhibir la corrosión existente, y en las zonas de menor afectación, donde aún no se apreciaban daños visibles, con objeto de prevenirlos.

del sistema de protección sin costes de mantenimiento significativos (en comparación con la protección catódica). Acabado con pintura acrílica elástica MasterProtect que se aplicó directamente sobre la superficie tratada con **MasterProtect 8000 CI**.
