Sustitución del pilar 113 en edificio de viviendas

DATOS DE LA OBRA

Nombre	Sustitución de pilar 113
Constructora	La Fama Industrial
Fecha inicio	Marzo de 2009
Fecha finalización	Abril de 2009

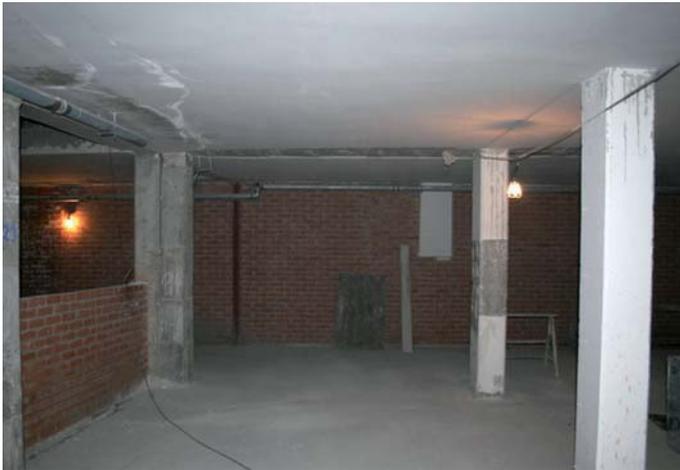
El proyecto incluye la formación de un el nuevo pilar 113' que sustituye al existente 113 en dos tramos de forjado, con una nueva zapata, y la formación de una viga metálica entre los pilares 113' y 114, más larga que la original 113-114.

El apoyo de la viga en el pilar 114, se realiza con un encamizado del mismo, a tres caras, con acero de 10 mm. de espesor y de 1.000 mm de altura, con 6 barras de acero 8,8 de 27 mm de diámetro cosiendo las barras opuestas y 12 barras de acero 8,8 de 27 mm de diámetro ancladas en taladro de 300 mm. de profundidad con Sika® Anchorfix 2.

Sobre dicho collarín se lleva a cabo una ménsula de apoyo de las vigas con un angular 150 x 150 x 15, con sus rigidizadores. Una vez se han montado las vigas y se han realizado todas las soldaduras se inyecta el espacio entre el pilar y en collarín con resina epoxi Sikadur® 52 Inyección, para lo cual se debe limpiar el pilar y el acero antes de montarlo.

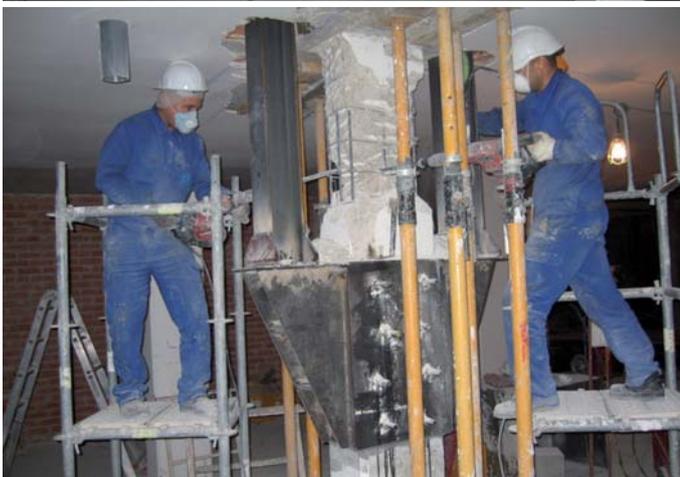
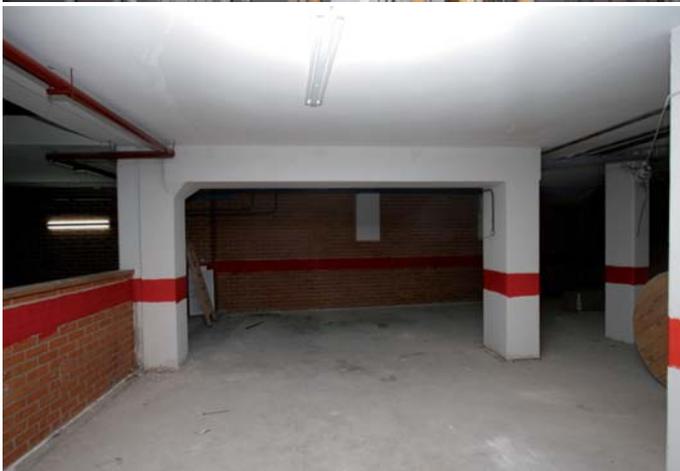
Se lleva a cabo la demolición parcial del pilar 113 y la colocación del segundo tramo del pilar 113' con dos perfiles HEB 300 soldados entre si y a las placas. Se colocan las dos vigas HEB 360, con cartela y rigilizadores.

Se realiza también el retacado entre el forjado y las vigas HEB 360 con Sika® Monotop 618, y finalmente se aplica la pintura de la estructura metálica con Sikadur® Primer EG Phosphate.
