## Reparación de la fachada del edificio del centro de información de la Central Nuclear de Trillo

<b>Nombre</b>	Saneado y reparación fachada edificio centro de información de Central Nuclear de Trillo (Guadalajara)
<b>Empresa aplicadora</b>	BETAZUL, S.A.
<b>Propiedad</b>	Central Nuclear de Trillo
<b>Fecha inicio</b>	Septiembre de 2011
<b>Fecha finalización</b>	Septiembre de 2011
<b>Constructora</b>	FERROVIAL AGROMAN,S.A.

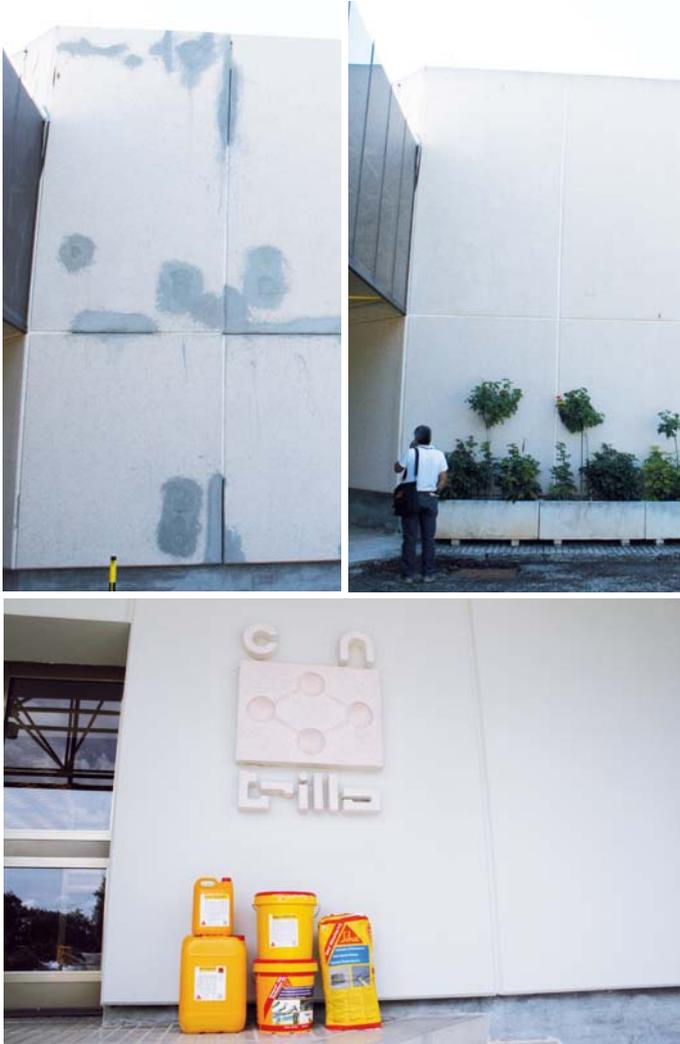
Betazul recibe el encargo de llevar a cabo trabajos de reparación en la fachada del edificio del centro de información, realizando para ellos diferentes actuaciones, que comienzan con la reparación de coqueras con el pasivante Sika MonoTop®-910 S, que contiene pigmentos activos que pueden funcionar como un inhibidor o proporcionar un entorno pasivo debido a su alcalinidad, y actúa como barrera de protección frente a la corrosión, presentando una buena resistencia a la penetración de agua y cloruros.

A continuación, se ejecuta el recrecido de sección perdida con Sika MonoTop®-618, Sika MonoTop®-618, mortero de reparación para grandes espesores, de clase R3 y tixotrópico, empleado normalmente en la regeneración de hormigón en capas de 25-80 mm y la regularización de superficies de hormigón previamente a la aplicación de una pintura. Se realiza entonces el tratamiento de la estructura de hormigón con Sika® FerroGard®-903 SIKA. Este inhibidor de corrosión forma una película en la superficie de la armadura e impide el acceso del oxígeno.

Posteriormente, se lleva a cabo el tratamiento de sellado de las juntas de dilatación de la fachada con fondo de junta y sellador Sikaflex® Pro-2 HP. Este proceso es fundamental, ya que la dimensión de las juntas varía en las fachadas de hormigón y metal por estar sometida continuamente a movimientos relativamente grandes, debidos a la dilatación y contracción térmica de los materiales del edificio. Los movimientos deben absorberse por el sellador para proteger el ingreso de agentes ambientales adversos.

Finalmente, se aplica la protección de la estructura de hormigón con una previa capa de imprimación de Sikaguard®-552 W Aqua-primer ES, seguida de una capa intermedia de Sikaguard®-545 WE Elastofil y terminada con Sikagard®-550 Elastocolor ES.
