La Mejor Obra

# **Recopilación de las Obras Galardonadas en el Concurso LA MEJOR OBRA**

Sika ha realizado este libro recopilatorio de los trabajos presentados en 2005, con la intención de acercar estas obras a los actores importantes del sector, como ingenierías, estudios de arquitectura o entidades oficiales.

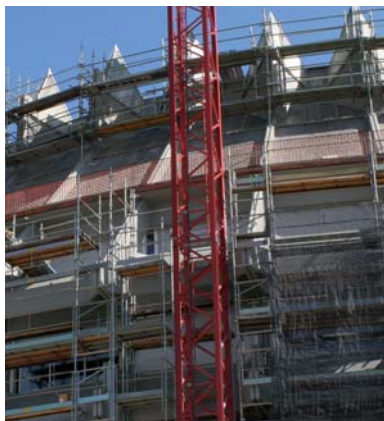
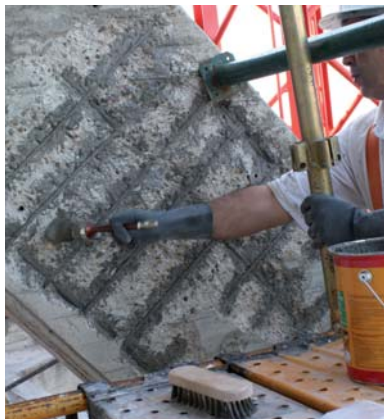
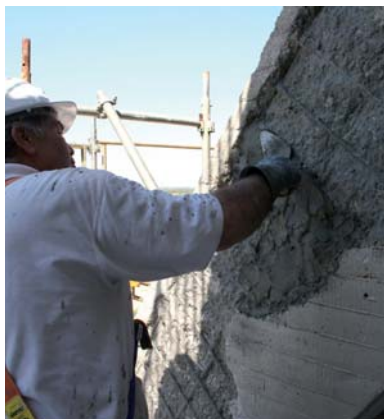
Pasados 40 años desde su construcción se ha procedido a una operación de restauración de elementos de hormigón que presentaban inicios o procesos de oxidación y deterioro del propio hormigón de revestimiento.

Esta operación se realizó por un período de dos meses durante los cuales la empresa Betazul, subcontratada por la empresa CABBSA, y siguiendo las indicaciones de los arquitectos –Higueras y Miró– procedió a un proceso de pasivación y regeneración de volúmenes para posteriormente finalizar con las mismas texturas que el hormigón original.

| Proceso | Reparación nervios en estructura de hormigón<br>1.– Limpieza del hormigón suelto por medios manuales, picado y ??? hasta llegar a una base firme.<br>2.– Aplicación antioxidante de Sika Top Armatec 110 Epocem<br>3.– Recuperación Volumétrica con Sika Monotop 612 y 618.<br>4.– Acabado imitando encofrado de madera existente. |

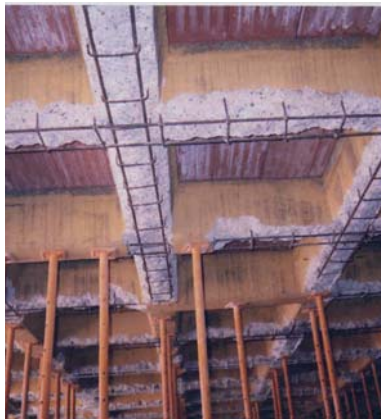
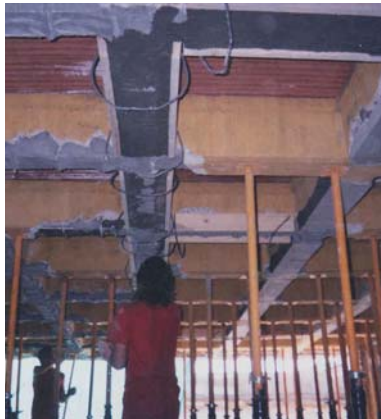
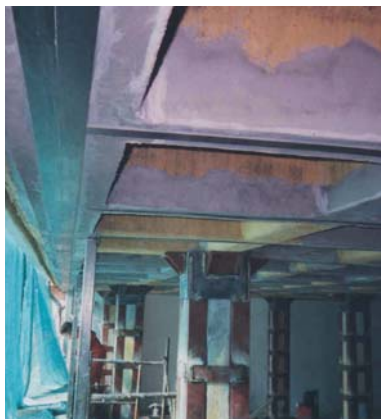
Impermeabilizaciones Safer, enmarcada dentro de las actuaciones de la constructora Construcciones Sebastián Fernández, ha llevado a cabo la reparación y protección de la estructura de hormigón en el edificio del Rectorado mediante el empleo de morteros de reparación de la gama Sika Monotop y la aplicación de Sika Carbodur, sistema de refuerzo de estructuras a base de pegado de laminados de carbono.

| Proceso | 1.- Saneado<br>2.- Limpieza<br>3.- Pasivación de las armaduras: Sika Monotop 610<br>4.- Regeneración del volumen perdido: Sika MonoTop 612, Sika MonoTop 618<br>5.- Refuerzo estructural: Sika CarboDur S 512 |

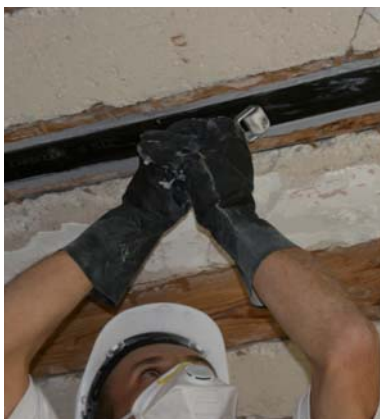
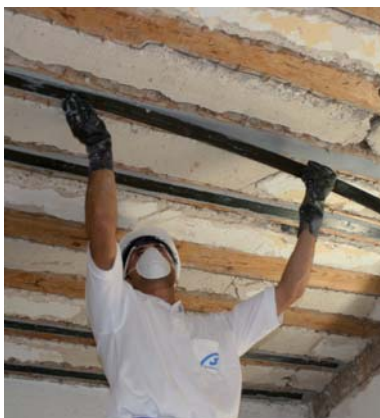
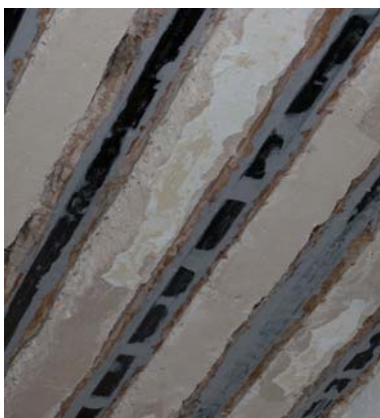
En el caso de esta obra –refuerzo de viguetas de madera en un edificio de viviendas en el casco antiguo de Madrid– Betazul, empresa especialista en este tipo de actuaciones, lleva a cabo un refuerzo por deficiencia a flexión de las vigas con laminados preformados de fibra de carbono Sika CarboDur S

El refuerzo a flexión se resuelve con la colocación en la cara inferior de las vigas, previo recálculo estructural, de la cuantía de armadura de refuerzo necesaria en forma de laminados de fibra de carbono adheridos con resina epoxi Sikadur 30.

| Proceso | Aplicación de sistema Sika Carbodur sobre viguetas de madera.<br>1.– Limpieza de viguetas mediante cepillado mecánico y manual.<br>2.– Aplicación de la resina por Sikadur 30 para su correcta adherencia.<br>3.– Montaje de laminado Sika Carbodur S51 2 de 5 cm. |

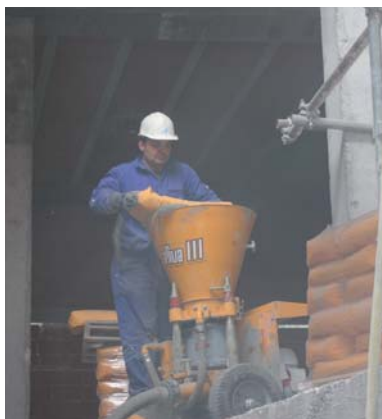
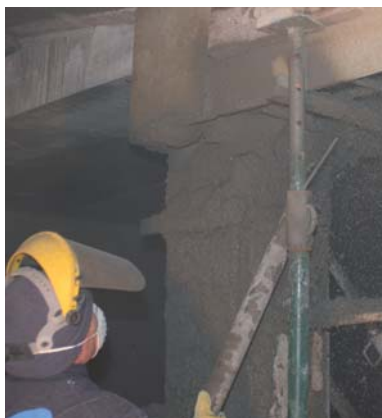
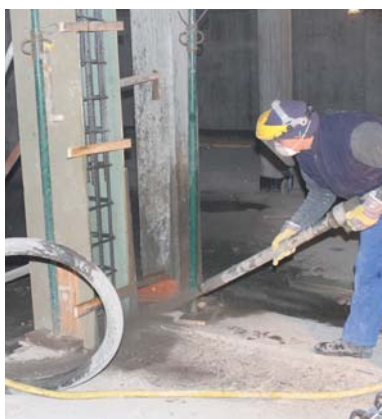
Betazul, para reforzar la estructura de un edificio de viviendas en Madrid, opta por la solución de la formación con microhormigón proyectado de 2 pilares y dos ménsulas

Para la colocación de la armadura en la zapata y la formación de la ménsula se realizan en primer lugar los anclajes en la zapata con Sika AnchorFix 3, adhesivo de dos componentes a base de resinas epoxi para anclajes.

A continuación se lleva a cabo el tratamineto de puente de unión entre el hormigón viejo y el nuevo con Sikadur 32 Fix, adhesivo de dos componentes a base de resinas epoxi, que aplicado sobre superficies de hormigón viejo proporciona una unión perfecta con hormigón fresco.

Finalmente se ejecuta la formación del pilar y ménsula mediante la proyección por vía seca de Sikacem Gunita 133, un mortero preparado monocomponente para proyectar por vía seca, a base de cemento, resinas sintéticas y humo de sílice.

| Proceso | Formación con microhormigón proyectado de 2 pilares y dos ménsulas<br>1.- Realización de anclajes en la zapata con Sika Anchor Fix 3 para la colocación de armadura en zapata y formación de ménsula.<br>2.- Tratamiento de puente de unión entre hormigones viejo y nuevo con Sikadur 32 Fix<br>3.- Formación de pilar y ménsula mediante la proyección con gunitadora por vía seca de Sika Cem Gunita 133 |

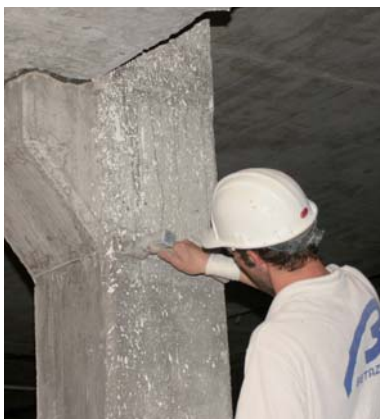
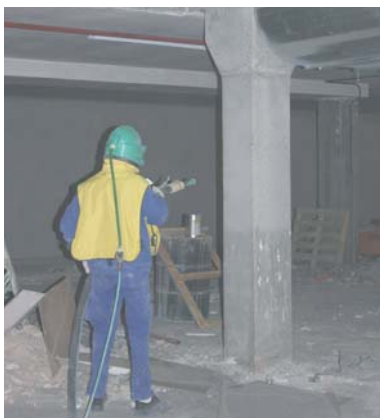
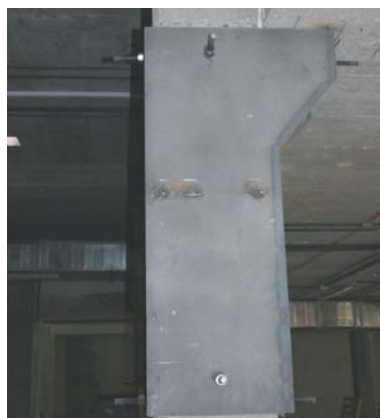
En un primer momento se realiza el saneado de las ménsulas y el chorreado de arena

Posteriormente se ejecuta la reconstrucción de sección perdida de ménsula con Sikadur 31, adhesivo tixotrópico a base de resinas epoxi.

Para la colocación de los estribos en la zona de la ménsula se anclan con Sika AnchorFix 3, adhesivo de dos componentes a base de resinas epoxi para anclajes estructurales que se caracteriza fundamentalmente por su rápido curado, su alta capacidad de carga y su excelente adherencia al soporte. Sika Anchor Fix 3 no presenta, además, retracción durante su endurecimiento.

A continuación se coloca la camisa de acero con anclajes barra GEWI y anclados con Sika AnchorFix 3

Finalmente se sella la ménsula con Sikadur 52 Inyección resina de inyección de baja viscosidad inyectable con bombas monocomponentes que presenta unas altas resistencias mecánicas y de adhesión y que endurece sin retracción, pudiéndose utilizar con soportes secos o húmedos.

| Proceso | <p>Refuerzo de ménsulas en pilares de hormigón armado</p> <ol style="list-style-type: none"> <li>1.- Saneado de ménsulas y chorreado de arena</li> <li>2.- Reconstrucción de sección perdida de ménsula con Sikadur 31 con puente de adherencia Sikadur 32 Fix</li> <li>3.- Colocación de estribos en zona de ménsula y anclados con Sika Anchor Fix 3</li> <li>4.- Colocación de camisa de acero con anclajes de barra GEWI y anclados con Sika Anchor Fix 3</li> <li>5.- Sellado de la ménsula con Sikadur 52 Inyección</li> </ol> |

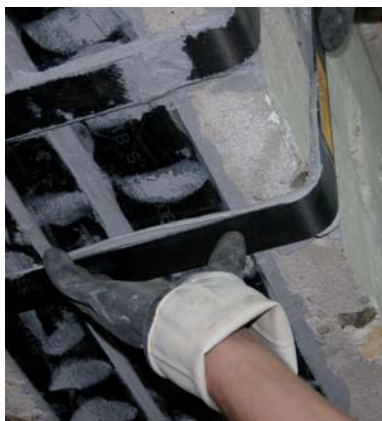
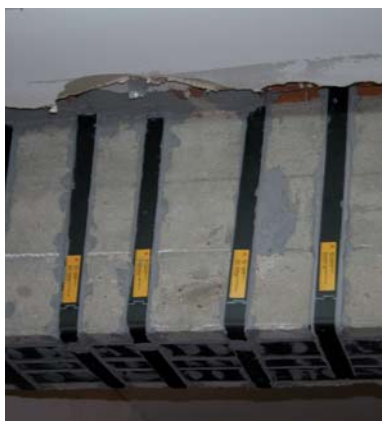
Según las deficiencias observadas, deficiencia a cortante en vigas, Betazul opta por llevar a a cabo un refuerzo de éstas con Sika CarboShear L, novedosa solución de laminados preformados de fibra de carbono conformados en ángulo recto.

| Proceso | <p>Refuerzo estructural a cortante con sistema Sika Carcoshear L 4/30/70 adherido con Sikadur 30</p> <ol style="list-style-type: none"> <li>1.- Limpieza de la zona afectada por medios naturales o mecánicos y perforación de forjado con una sección de 50 x 15 mm para dar cabida al Sika Carboshear L</li> <li>2.- Redondeado de las esquinas de la viga en la zona afectada para no punzonar el laminado</li> <li>3.- Corte de laminado de acuerdo con la geometría de la viga</li> <li>4.- Colocación de los dos laminados de Sika Carboshear L 4/30/70 adheridos con Sikadur 30, resina epoxi de dos componentes,</li> </ol> |

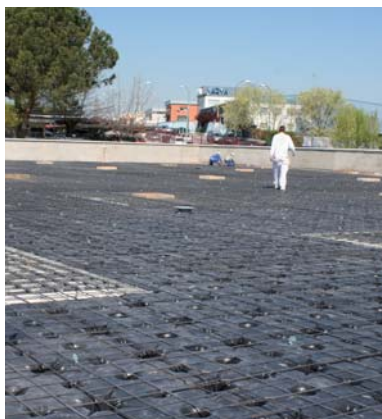
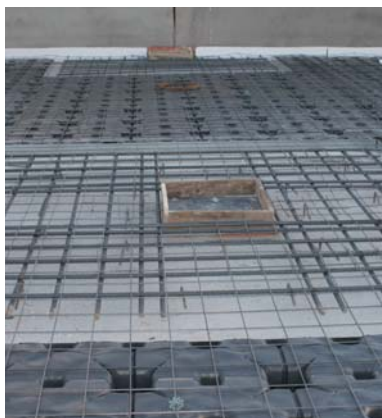
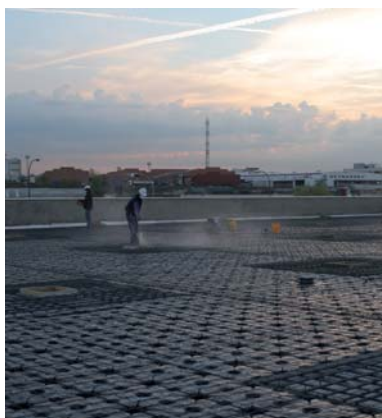
Cuando se añade una masa de hormigón a la ya existente es conveniente que ambos bloques de hormigón actúen solidariamente y no se debe confiar totalmente en que se va a lograr una buena unión entre un hormigón endurecido y uno fresco si no se aplica un adhesivo adecuado. Los adhesivos a base de resina epoxi prporcionan un rendimiento satisfactorio en este uso. La resistencia de la unión es siempre superior a la resistencia a tracción del hormigón (por encima de 4 MPa) con lo cual el monolitismo está asegurado.

| Proceso | <p>Tratamiento de puente de adherencia entre hormigón viejo y hormigón seco</p> <ol style="list-style-type: none"> <li>1.- Chorreado de arena mediante medios mecánicos y manuales en capiteles de borde y centrales. Y realización de anclajes mediante conectores Sika Anchorfix 3</li> <li>2.- Colocación de armadura de refuerzo en capiteles de borde y centrales</li> <li>3.- Colocación de bovedilla tipo Cuplex y mallazo 15x15x15 con separadores Sika Estrella</li> <li>4.- Aplicación de puente de adherencia mediante medios mecánicos con Sikadur 32 Fix</li> </ol> |

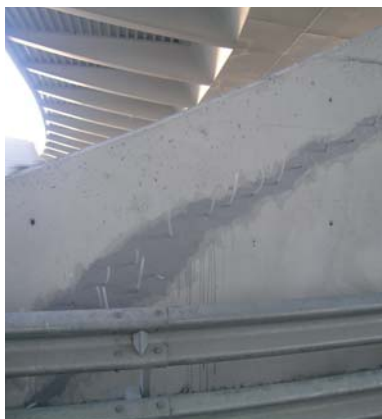
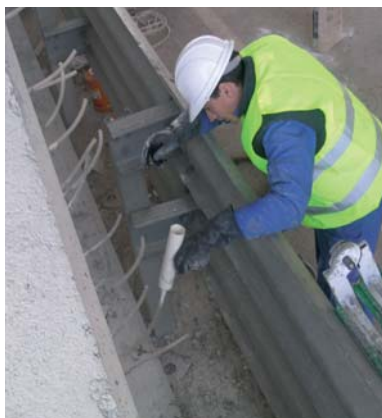
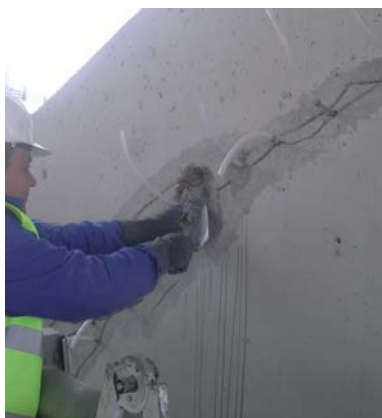
Sikadur 52 Inyección no sólo forma una barrera efectiva frente a las filtraciones de agua, también pega o une las secciones de hormigón existentes.

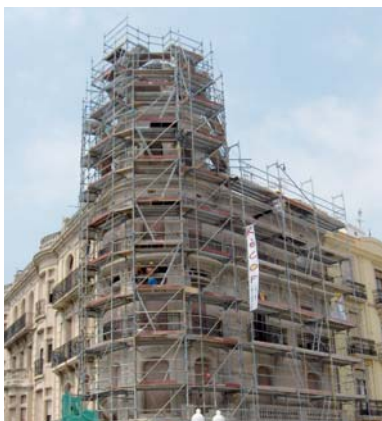
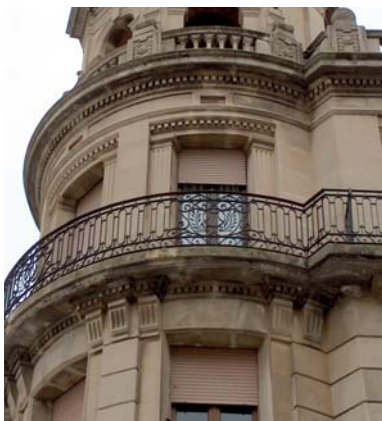
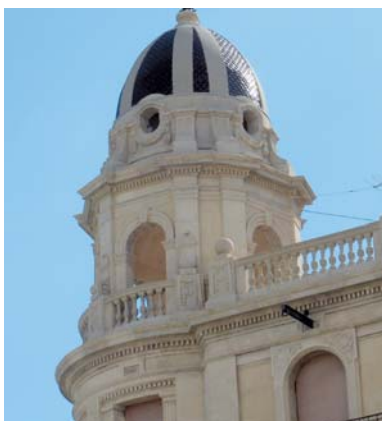
Las actuaciones que se debían llevar a cabo estaban basadas fundamentalmente en tratamientos de reparación y protección del edificio, teniendo como condicionante clave, el mantenimiento de la identidad original del edificio, en lo referente a su textura, forma y cromatismo.

Se procede a la regeneración completa de líneas descohesionadas o perdidas de elementos lineales de cornisas, impostas, alféizares, etc. mediante la reconstrucción volumétrica de las pérdidas de masa con morteros tixotrópicos. Posteriormente se realiza la hidrofugación de la fachada con impregnante hidrófugo a base de siloxanos, con objeto de completar el tratamiento de protección del edificio.

| Proceso | 1.– Saneado de la superficie<br>2.– Limpiezas/Tratamientos/Reintegraciones: Sika MonoTop 610, Sika MonoTop 612, Sika Rep 112<br>3.– Trabajos de pintura: Sikagard 700 S<br>4.– Trabajos en la cúpula: Sika Wrap 231 C |

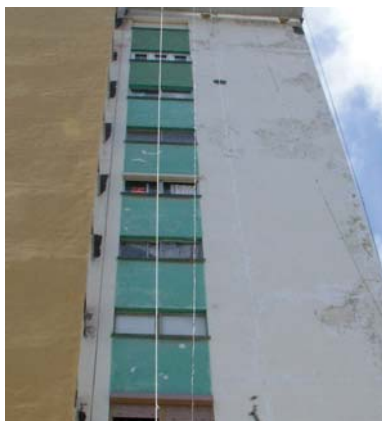
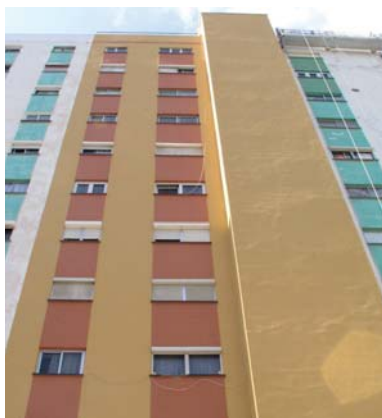
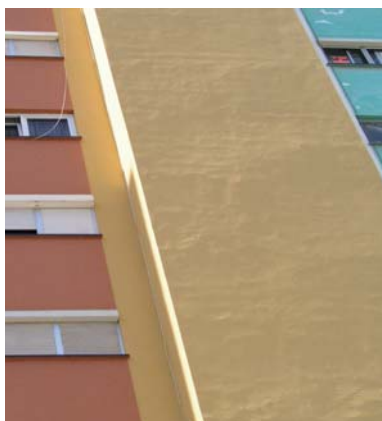
El hormigón no es un material eternamente duradero en sí mismo y está sometido a diferentes tipos de ataques ambientales que hay que intentar paliar poniendo los medios necesarios, con las soluciones adecuadas y los procedimientos precisos.

| Proceso | 1.- Aplicación de la resina epoxi Sikadur 300 para la posterior colocación del SikaWrap<br>2.- Aplicación de SikaWrap, tejido a base de fibra de carbono para el refuerzo estructural en determinadas zonas de la fachada<br>3.- Aplicación de Sika Monotop 610, revestimiento de adherencia<br>4.- Sika MonoTop 612, mortero para la reparación y regularización del hormigón<br>5.- Sika Color 671 W; pintura de protección y decorativa para fachadas con terminación lisa en color |

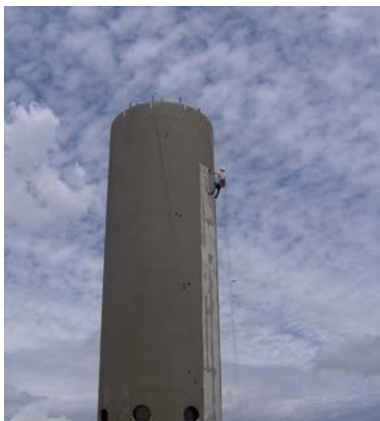
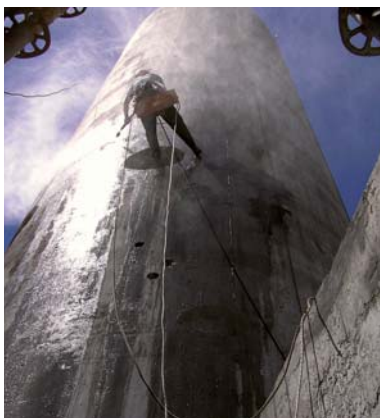
La obra resulta inaccesible en altura, por lo que es necesario instalar una columna de andamios en el interior. Una vez en la corona del cilindro, se instalan líneas de vida y anclajes para acceder a toda la superficie del soporte mediante técnicas alpinas propias del llamado trabajo vertical.

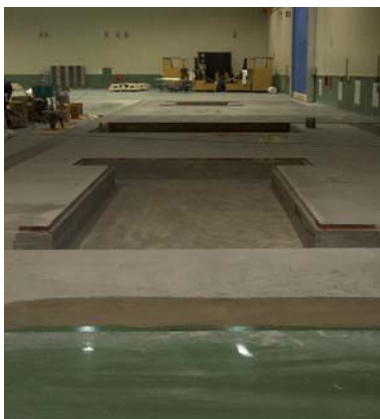
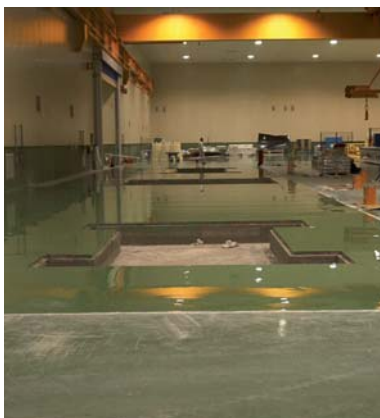
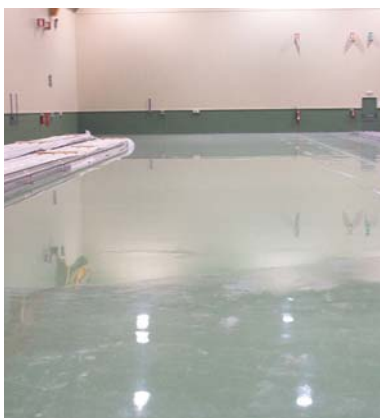
Élite ha realizado el pavimento para la zona de encintadoras, ejecución encuadrada dentro de la obra «Ampliación Fase I Naves Airbus Illescas». Se han ejecutado 3 bancadas de aprox. 250 m<sup>2</sup> cada una. Estas bancadas o zonas de trabajo se denominan encintadoras y sobre ellas se colocan los «útiles de trabajo» o encofrados que hacen de molde a los estabilizadores y timones del avión Airbus A380.

Una máquina provista de inyectores, acoplada a un puente (semejante a un puente grúa), mediante una programación determinada va colocando sucesivamente cintas de resina epoxi y fibra de carbono hasta conformar dichas partes del avión.

Inicialmente otra opción que se barajó para cumplir la alta planimetría fue la de colocar sucesivas capas de algún sistema autonivelante, pero finalmente se adoptó por un sistema con mortero seco. Esta elección fue acertada, ya que durante la ejecución se llegaron a observar espesores de hasta 5 cm. y espesores mínimos de 3 mm. Con un sistema autonivelante la ejecución habría sido bastante problemática.

| Proceso | <ol style="list-style-type: none"> <li>1.- Preparación de soporte: Fresado y picado de zonas más alta que cota de referencia; eliminación de autonivelante epoxi</li> <li>2.- Colocación a nivel de encofrado auxiliar ayudado con medios topográficos.</li> <li>3.- Extendido de mortero seco en los espesores necesarios.</li> <li>4.- Sellado de mortero seco.</li> <li>5.- Pulido I</li> <li>6.- Acabado I + Verificación de cotas I.</li> <li>7.- Pulido II.</li> <li>8.- Acabado II autonivelante + Verificación final.</li> </ol> |

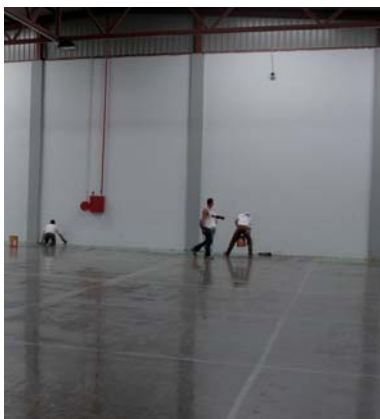
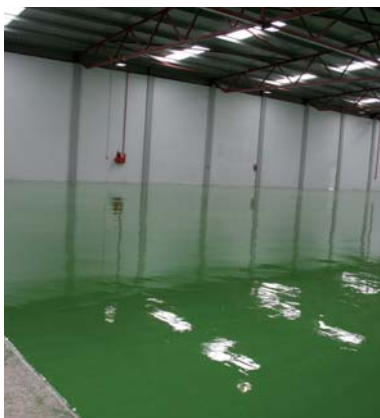
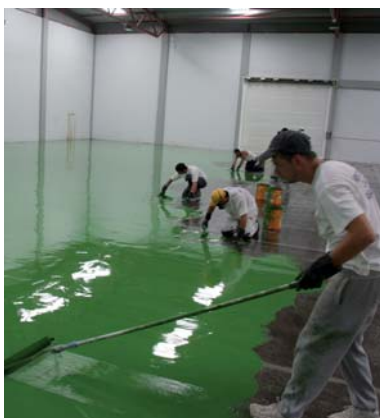
Este sistema, utilizado en zonas con altas sollicitaciones, presenta excelentes resistencias, tanto mecánicas como a la abrasión, y se caracteriza por su rápido endurecimiento, pudiendo entrar el pavimento en servicio en un tiempo mínimo. Además, tiene una buena adherencia a los soportes de hormigón.

En primer lugar se extiende Sikafloor 156, imprimación de dos componentes, de altas prestaciones y baja viscosidad. Esta aplicación se realiza con rodillo de pelo corto y con un consumo medio sobre superficies niveladas de aproximadamente 0,300 Kg./m<sup>2</sup>.

A continuación se aplica Sikafloor 261, ligante epoxi de dos componentes, libre de disolventes, coloreado, de baja viscosidad y de excelente aspecto estético. En esta ocasión se emplea el producto en color verde.
