Recopilación

Obras Galardonadas en el Concurso La Mejor Obra

Sika ha realizado este libro recopilatorio de los trabajos presentados en 2007 con la intención de acercar estas obras a los actores importantes del sector, como ingenierías, estudios de arquitectura o entidades oficiales.

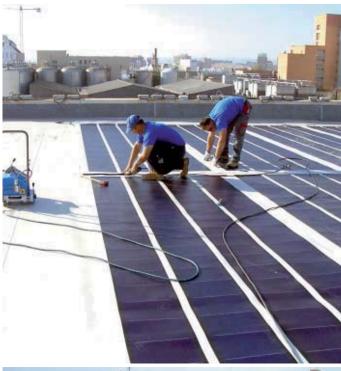
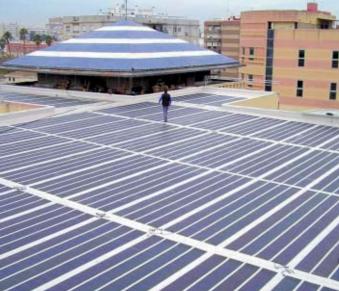
Impermeabilización y colocación de lámina fotovoltaica en el Centro Comercial Los Arcos de Sevilla

Antes de realizar la instalación fotovoltaica, el CC Los Arcos en Sevilla tenía problemas de estanquidad en sus cubiertas. OpciónDos, la empresa experta en este tipo de tecnología y encargada de plantear la solución definitiva, ofreció una solución fotovoltaica novedosa e innovadora: la "cubierta estanca solar" de Solar Integrated Technologies (SIT).

La solución fotovoltaica de SIT que se instaló en el CC Los Arcos se compone de una primera capa del polímero Sika Sarnafil, una tecnología líder en todo el mundo en cuanto a cubiertas estancas y una de la mejores cubiertas del mercado actualmente. Después, se instalaron 180 módulos de SIT, cada uno de 544 W.

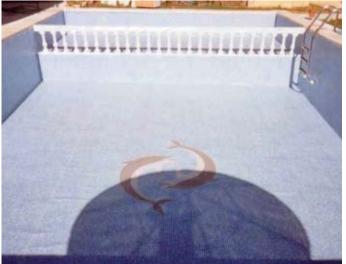
Detalles de delfines en piscina de Arahal

Impermeabilizaciones Safer realizó en el fondo de una piscina de la localidad sevillana de Arahal unos motivos especiales decorativos. El objetivo del trabajo, a petición del cliente, era completar la impermeabilización de la piscina con unos detalles constructivos basados en la imagen de delfines.

La solución dada, por iniciativa propia del aplicador, fue el dibujo de dichos delfines sobre la lámina Sikaplan 12 G, para a continuación plasmar los detalles oscuros sobre membrana y posteriormente soldar por completo dichas partes y detalles.

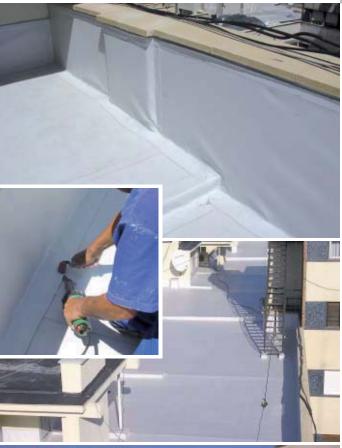
Impermeabilización de cubierta del edificio en calle Raimundo Fdez. Villaverde, 49. Madrid

Opteimsa realizó la impermeabilización general de la cubierta de un edificio situado en la calle Raimundo Fernández Villaverde de Madrid, mediante el sistema de lámina de PVC Sika Trocal.

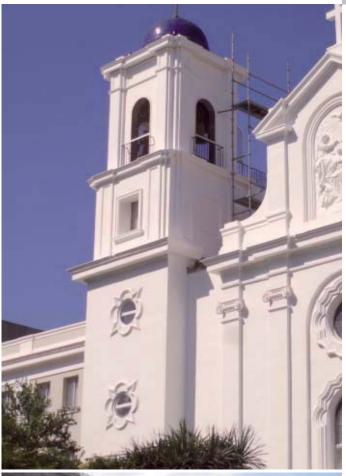
Fachada del Colegio e Iglesia de San Felipe Neri en Cádiz

El emblemático edificio que alberga el colegio y la iglesia de San Felipe Neri en Cádiz necesitaba una restauración completa de su fachada que SYTE, Sistemas y Tratamientos Especiales, se encargó de ejecutar.

Para esta rehabilitación, SYTE procedió a la reparación y regeneración completa de la fachada mediante morteros tixotrópicos. Posteriormente se realizó la hidrofugación de la fachada con impregnante hidrófugo a base de siloxanos, con objeto de completar el tratamiento de protección del edificio.

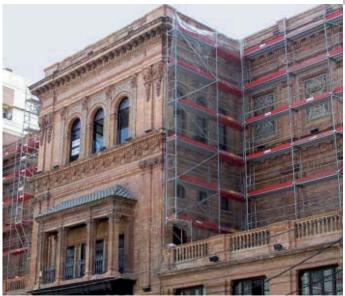
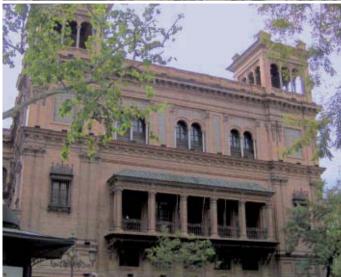
Rehabilitación de fachadas en Edificio Coliseo de Sevilla

El Edificio Coliseo España acoge la Delegación Provincial de la Consejería de Economía y Hacienda en Sevilla. Este inmueble, que ha sido objeto de obras de adecuación y rehabilitación, es uno de los ejemplos más representativos de la arquitectura civil hispalense de estilo historicista.

Previo al empleo del hidrofugante se utilizó Sikalimp para limpiar perfectamente todos los restos antiguos en la fachada.

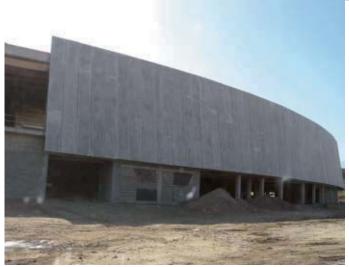
Sellado de juntas entre paneles en fachada de centro comercial

Aplicaciones Químicas Insulares empleó para el sellado de las juntas entre los paneles en la fachada de un centro comercial la masilla elástica de poliuretano Sikaflex Pro 2 HP.

Finalmente se colocó la masilla Sikaflex Pro 2 HP en un total de 1.850 metros lineales.

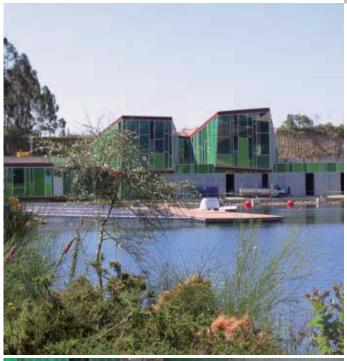
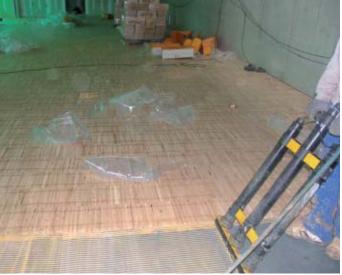
Pegado del parqué del Centro Deportivo de Postillón Do Castro en Verducido, Pontevedra

Con motivo de la celebración del Campeonato de Europa de Piragüismo en Aguas Tranquilas, en el año 2007, la Xunta de Galicia encargó a Acciona Infraestructuras la ampliación del Centro Deportivo de Postillón do Castro en Berducido (Pontevedra), englobado dentro del Centro Gallego de Tecnificación Deportiva.

Parte de la obra consistía en la instalación de parquet industrial, para lo cual se debía nivelar previamente el soporte con un mortero autonivelante.

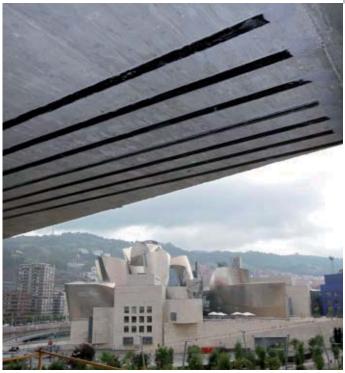
Refuerzo estructural con laminados de fibra de carbono en la Biblioteca de la Universidad de Deusto en Bilbao

Para este tipo de obra, esta solución es la más adecuada gracias a sus considerables ventajas como bajo peso, altas resistencias, gran rigidez, buena resistencia a fatiga –casi ilimitada–, buena resistencia a la fluencia, dureza superficial y tolerancia a daños, resistencia química, estabilidad dimensional con bajo coeficiente de dilatación térmica, resistencia a la corrosión y baja resistencia eléctrica, entre otras.

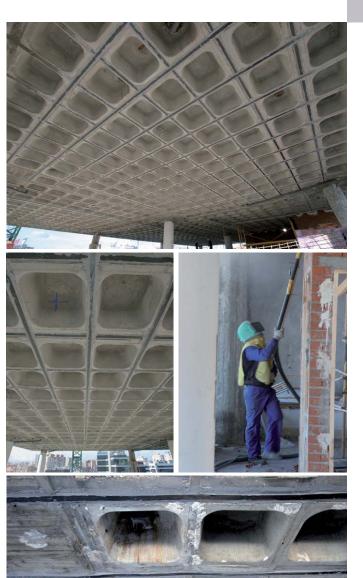
Rehabilitación de edificio de oficinas en la calle Torrelaguna de Madrid

Este edificio necesitaba un refuerzo estructural que Betazul llevó a cabo mediante el sistema Sika Carbodur, en este caso el S 512, de sección 50 x 1,2 mm, con un módulo de elasticidad de 165.000 N/mm². El laminado de carbono fue adherido al soporte con la resina Sikadur 30.

Hubo que formar también una capa de compresión de 4 cm de espesor con microhormigón, con fratasado y compactación del hormigón, y colocación de mallazo de acero de 150 x 150 x 6 x 6. Como puente de adherencia entre el hormigón endurecido y el hormigón fresco se utilizó el Sikadur 32 Fix.

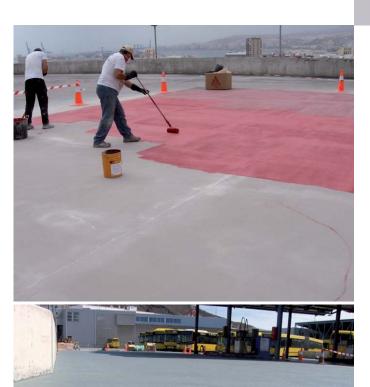
Pavimento antideslizante en soleras de Guaguas Municipales

Las instalaciones exteriores de Guaguas Municipales necesitaban un sistema de protección que impidiera que los pasajeros y autobuses pudieran patinar al transitar por la zona.

Aplicaciones Químicas Insulares optó por un tratamiento antideslizante a base de resinas epoxi con un acabado final de poliuretano con buena resistencia mecánica y a los rayos UVA.

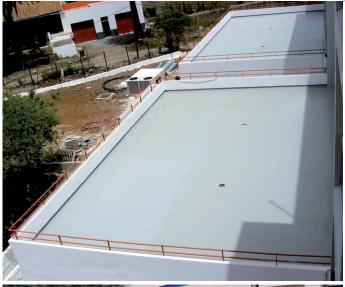
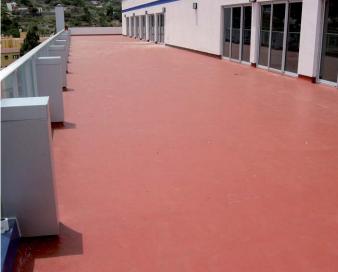
Pavimento de poliuretano en terrazas de residencia de ancianos

Aplicaciones Químicas Insulares utilizó para la impermeabilización de las terrazas de una residencia de ancianos el sistema Sikafloor 400 N Elastic, revestimiento elástico de poliuretano resistente a los Rayos UVA.

Esta solución se emplea para hacer revestimientos impermeables, flexibles, con capacidad de puenteo de fisuras y resistentes a rayos ultravioleta (luz solar). Está indicado para lugares con tráfico ligero o medio (principalmente peatonal) como balcones, terrazas, pavimentos con tránsito peatonal, gradas, tribunas, escaleras, etc.

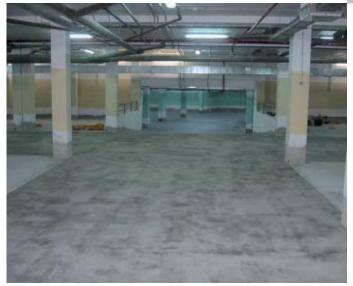
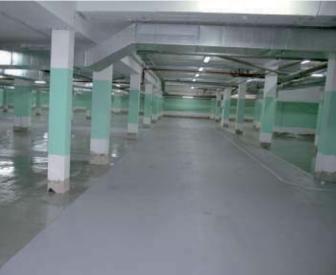
Pavimento epoxi en aparcamiento de Arucas

En esta ocasión, la empresa Aplicaciones Químicas Insulares fue requerida para llevar a cabo una obra de pavimento autonivelante de 7.250 m² en un aparcamiento de Arucas. En este tipo de zonas, lugares con solicitaciones mediasaltas, se aplican principalmente sistemas Sikafloor, especialmente indicados para la reparación y realización de pavimentos especiales, con buenas resistencias.

Para realizar este sistema, Aplicaciones Químicas Insulares aplicó en primer lugar Sikafloor 156, imprimación a base de resinas epoxi, para seguidamente colocar el Sikafloor 261, ligante a base de resinas epoxi, coloreado y de baja viscosidad que, mezclado con la arena de granulometría especial Sikadur 510 en las zonas de rodadura, constituye este mortero epoxi autonivelante.
