Centro de Cuidados Sociosanitarios en Latina, Madrid

DATOS DE LA OBRA

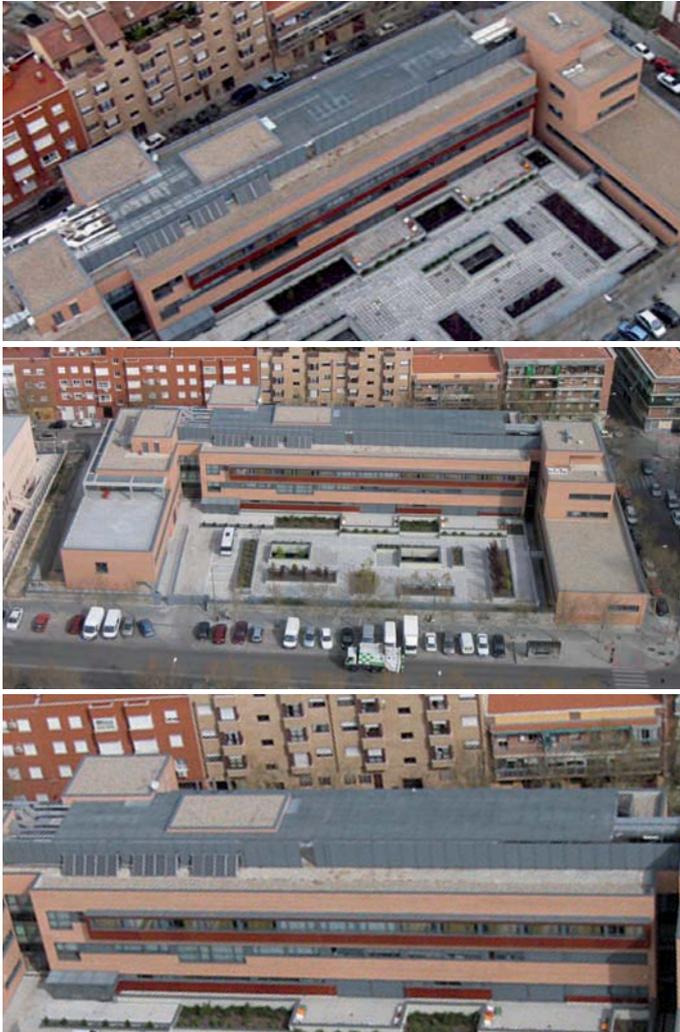
Se trata de la impermeabilización de la cubierta del edificio, además de otras zonas e instalaciones. A diferencia de las zonas comunes donde la capa final fue una protección de grava, en la zona de instalaciones se optó por la solución con losa filtrante y en la parte correspondiente a la cubierta del parking se acabó con hormigón impreso pulido.

Para la impermeabilización de la cubierta de 1.885 m² Aplicaciones Triángulo realizó en primer lugar la formación de las pendientes mediante hormigón celular, con un espesor medio de 10 cm, aplicando a posteriori una capa de compresión con mortero de cemento y arena de río, con un espesor medio de 2 cm. La capa separadora del soporte se llevó a cabo mediante el geotextil de filamentos continuos de poliéster, Sika® Geotex PES 300, mientras que la impermeabilización se ejecutó mediante la lámina de PVC Sika® Trocal 12 SGmA, de 1,2 mm de espesor, con refuerzo de velo de vidrio.
