## Reparación de pavimento en industria tecnológica

### DATOS DE LA OBRA

<b>Nombre</b>	Reparación de pavimento en industria tecnológica
<b>Empresa aplicadora</b>	NORTEÑA de Aplicaciones y Obras, S.L
<b>Fecha inicio</b>	4 de Abril de 2011
<b>Fecha finalización</b>	13 de Abril de 2011
<b>Superficie total tratada</b>	348,50 m <sup>2</sup>

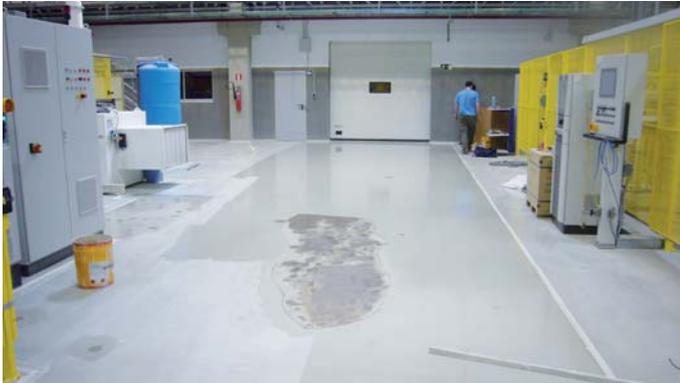
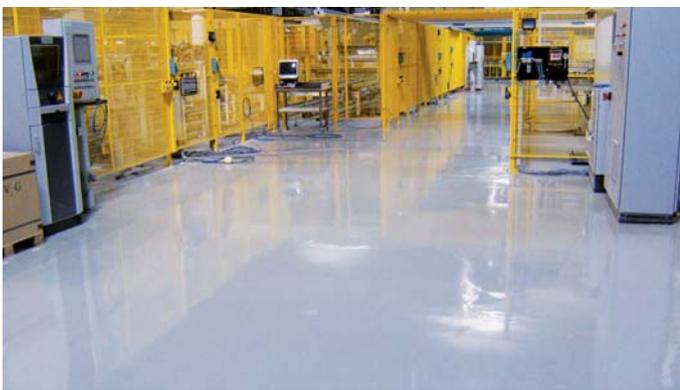
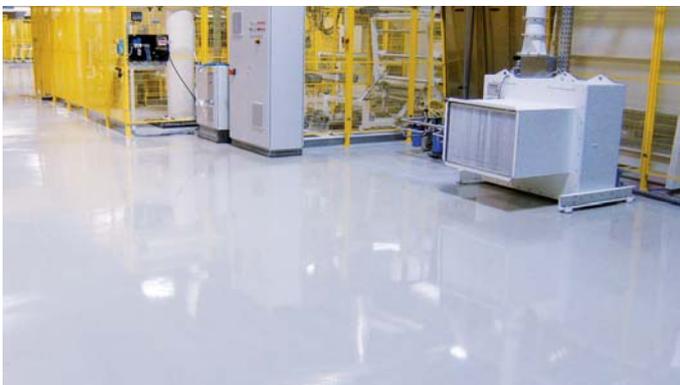
Se observa que por debajo de la zona de solera donde se generan los problemas pasan unas tuberías del sobrante del mecanismo de osmosis inversa. El líquido que circula por esas tuberías va muy cargado de sales y otras sustancias extraídas del agua para convertirla en agua de calidad.

La preparación del soporte en la aplicación anterior no ha debido ser todo lo exhaustiva que requieren estas aplicaciones y en la zona donde la tubería se fisura da problemas de abombamiento y despegado del pavimento, por acción del agua cargada de sustancias.

En un primer momento se analizan todas las zonas afectadas por "ampollas" en la resina. Una vez delimitadas las zonas se procede a abrir por medios mecánicos las zonas que se encuentran huecas y sin adherencia a la solera de hormigón. Se levanta por medio de espátulas todas las zonas hasta donde tuviera un agarre óptimo. Se observa que algunos problemas aparecen por las juntas de retracción de la solera.

Se propone abrir las zonas afectadas por medios mecánicos y después aplicar un sistema de pavimento industrial con los productos Sikafloor®-156 y Sikafloor®-264.

Posteriormente se aplica Sikafloor®-161 en las zonas abiertas previamente. A continuación se aplica una mezcla de Sikafloor®-161 con Sikadur®-501 para rellenar los huecos abiertos y nivelar el soporte., colocándose otra capa de Sikafloor®-161 a rodillo en toda la superficie y sobre las zonas que se han reparado previamente.

Por último, se aplica el Sikafloor®-264 mezclado con Sikadur®-501, aplicado con llana dentada y posterior pasada de rodillo de púas para liberar el aire.
