Recopilación

Obras Galardonadas en el Concurso La Mejor Obra

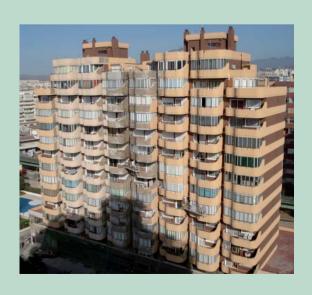
Rehabilitación integral de las fachadas del Edificio Júpiter de Fuengirola

El edificio sufre una gran y agresiva influencia marina debido a su ubicación junto al mar. Los paramentos están compuestos por un revestimiento de gránulos silicios («granulite»). Sobre éste, hay aplicado un revestimiento rugoso al agua común en textura de picado. Debido al proceso de carbonatación del hormigón se aprecian fisuras en forjados.

Como primer paso, la empresa aplicadora Pinturas Rodríguez Ros realiza el decapado con gas propano del revestimiento de gránulos silicios y rugoso de los paramentos verticales y horizontales del edificio.

Debido al grave estado de degradación de los enfoscados de los paramentos y los forjados del edificio en su totalidad, se opta por la aplicación de Sika® Top 50 Resina de Unión, Sika® Monotop 610 para el tratamiento del varillaje del hormigón y Sika® Monotop 612, 618 y 620 como morteros de reparación en zonas estructurales y no estructurales.

A continuación se lleva a cabo la aplicación de la masilla elástica de poliuretano Sikaflex® 11 FC en juntas de dilatación y encuentros con cierres de aluminio y ventanales. El edificio contiene un gran número de estos y al decapar el revestimiento de gránulos silicios las juntas entre dichos cierres y los paramentos quedan muy deterioradas y al descubierto —muchos de estos cierres carecen incluso de sellado entre estos y los paramentos.

Seguidamente, se aplica en toda la superficie de la fachada el revestimiento liso Sika® Color Plus como imprimación para consolidar el soporte y proporcionar una mejor adherencia para el recubrimiento rugoso posterior. Se emplea, asimismo, Sika® Filler 123 Fibras sobre pequeñas micro fisuras y fisuras de retracción del mortero que se aprecian al aplicar la imprimación inicial y que pueden provocar el mermado del revestimiento rugoso por aplicar.

Finalmente, se realiza la aplicación del revestimiento rugoso Sika® Color Plus en textura de «picado» con rodillo de poro 3, que proporciona al paramento un mayor grosor y mejor protección de los agentes atmosféricos externos. Esta solución aporta una mejor estética del edificio al disimular los desperfectos que poseen los enfoscados de mortero cementoso y que han quedado al descubierto con la retirada del anterior revestimiento de gránulos silicios.

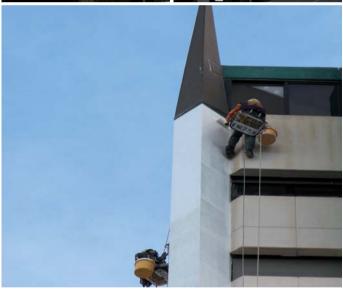
Tratamiento de estructura de hormigón del edificio Coblanca

Cuando Traltur examina la situación previa del edificio observa que las pantallas de hormigón exteriores, originalmente pintadas en blanco, comienzan a perder parte de ese revestimiento. No obstante, el hormigón presenta un buen aspecto superficial en general, sin fisuras ni roturas reseñables.

Se procede en primer lugar al decapado completo de la pintura existente mediante emulsión química y un posterior lavado con agua a presión, para posteriormente realizar la aplicación de la imprimación fijadora acrílica Sikaguard® 552 W Aquaprimer, como puente de adherencia entre el soporte de hormigón y el nuevo revestimiento.

Finalmente, se lleva cabo el revestimiento de protección del hormigón con Sikagard® 670 W Elastocolor, a base de resinas acrílicas, con un consumo aproximado de 0,5 kg/ m². en dos capas. Esta pintura cumple con los requisitos solicitados por la propiedad para conseguir una buena protección del hormigón frente a la carbonatación, la intemperie y el envejecimiento.

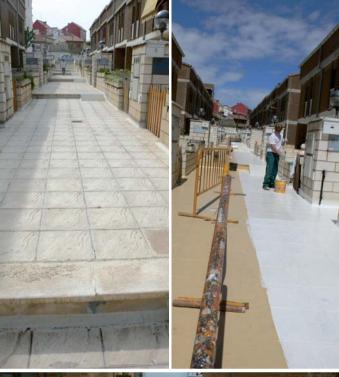
Impermeabilización en Residencial Candevanía

La obra se realiza en una comunidad de propietarios en pleno uso. Bajo el embaldosado se encuentran ubicados los garajes y trasteros, que sufren continuas filtraciones de agua cada vez que llueve, debido a que la tela asfáltica que impermeabiliza el embaldosado, se encuentra rota. Los muros de delimitación de propiedades y torres de contadores de agua, están ejecutados directamente sobre el embaldosado, sin disponer ni de sellados perimetrales ni por supuesto de ½ cañas. También hay piezas de cerámica rotas, sumideros con filtraciones y deterioros en las rampas de acceso.

Una vez se lleva a cabo la limpieza y saneado del pavimento, juntas y elementos singulares, se arrancan las hierbas y se aplica aplicación el herbicida, se realiza la reparación y sustitución de elementos deteriorados (rampas, baldosas, peldaños y sumideros). Posteriormente se sellan las fisuras y juntas con anchuras superiores a 3 mm con Sikaflex®11FC+, previa aplicación de la imprimación Sika® Primer-1. Se ejecutan también 1.100ml de ½ cañas, en todos los encuentros existentes (pavimento con muros, escaleras, rellanos de casas, etc.)

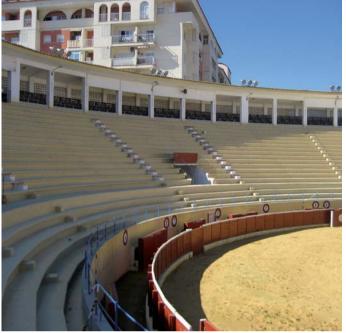
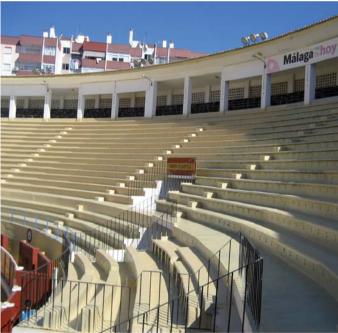
Impermeabilización del tendido de la Plaza de Toros de Marbella

Los tendidos de la Plaza de Toros presentan bastantes entradas de agua y en la parte de los asientos el hormigón superficial está muy deteriorado. La empresa encargada de llevar la rehabilitación de estas zonas, apuesta por la realización de una impermeabilización y unl tratamiento de juntas con Combiflex®, además de recuperar el aspecto estético mediante el uso de morteros de reparación.

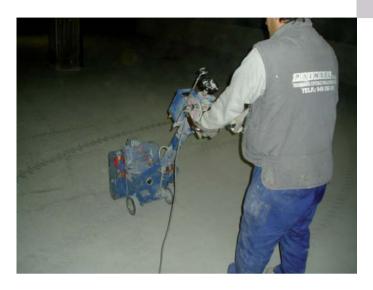
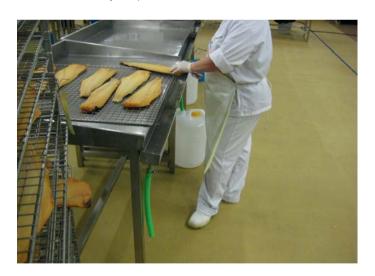
Pavimentos en la factoría de Alcorcón de Ahumados Domínguez

En este caso se trata del acondicionamiento de la factoría de Alcorcón de la empresa Ahumados Domínguez, en la zona de proceso y manipulación del pescado, cámaras y cámaras de ahumado. Inicialmente, la obra presenta revestimientos de distinta naturaleza, con algunos con resinas, y con tratamientos en las cámaras con el sistema Epocem y acabado con el Sikaguard 62 con más de 10 años.

El sistema elegido por Painsel es el Sikafloor 20 N Purcem en 9 mm con sellado del Sikafloor 31 N Purcem. El motivo de la elección es unificar e igualar la estética de la factoría en cuanto a los suelos pero principalmente solventar problemas de resbalabilidad, falta de durabilidad, permanente mantenimiento y fallos en los remates contra rigolas (canaletas, canalinas,..). Además, se detectan problemas de ósmosis.

Sobre la capa de Sikafloor 156 arenada, y pasado el tiempo recomendado en la Hoja de Datos de Producto, se procede a la colocación del Sikafloor 20 N Purcem en 9 mm, mediante llana dentada, controlando perfectamente los espesores indicados en el proyecto.

Como acabado final se recomienda a la propiedad pintar con Sikafloor 31 N Purcem para igualar la estética y conseguir mejor terminación del pavimento. Ahumados Domínguez valora especialmente este esfuerzo pues considera que el pavimento forma parte de su imagen corporativa de cara a sus clientes y acepta esta solución.

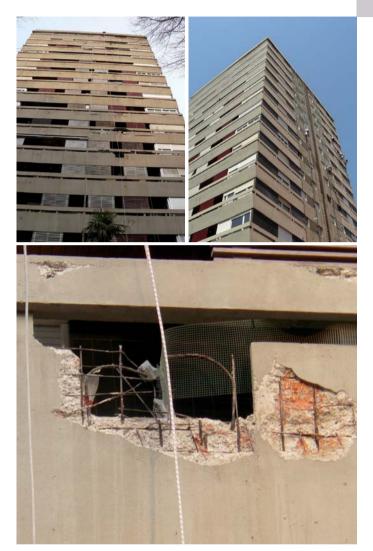
Reparación de la comunidad de propietarios de la calle Felipe Paz 12 en Barcelona

Servialt se encuentra con daños en las superficies de hormigón en la fachada, afectando a una elevada proporción de la superficie y en el grueso total de las placas de hormigón. Ante estos condicionamientos, se elige el sistema habitual de reparación de hormigón (Sika® Top), añadiendo una regeneración por vertido del mortero Sikacrete®-08 SCC y como sistema de protección el Sikagard® 670W Elastocolor

El primer paso es llevar a cabo el saneado de todas aquellas zonas que presentan grietas, manchas de óxido, partes huecas o mal adheridas, hasta llegar al encuentro de un hormigón en óptimas condiciones y repicando hasta descubrir la totalidad de la superficie de las armaduras que presentan oxidación. Posteriormente se limpian las superficies
