## Impermeabilización en Residencial Candevanía

### DATOS DE LA OBRA

Nombre	Residencial Candevanía
Empresa aplicadora	Ainur
Fecha inicio	Mayo de 2009
Fecha finalización	Junio de 2009
Propiedad	Comunidad de propietarios
Superficie total tratada	970 m <sup>2</sup>

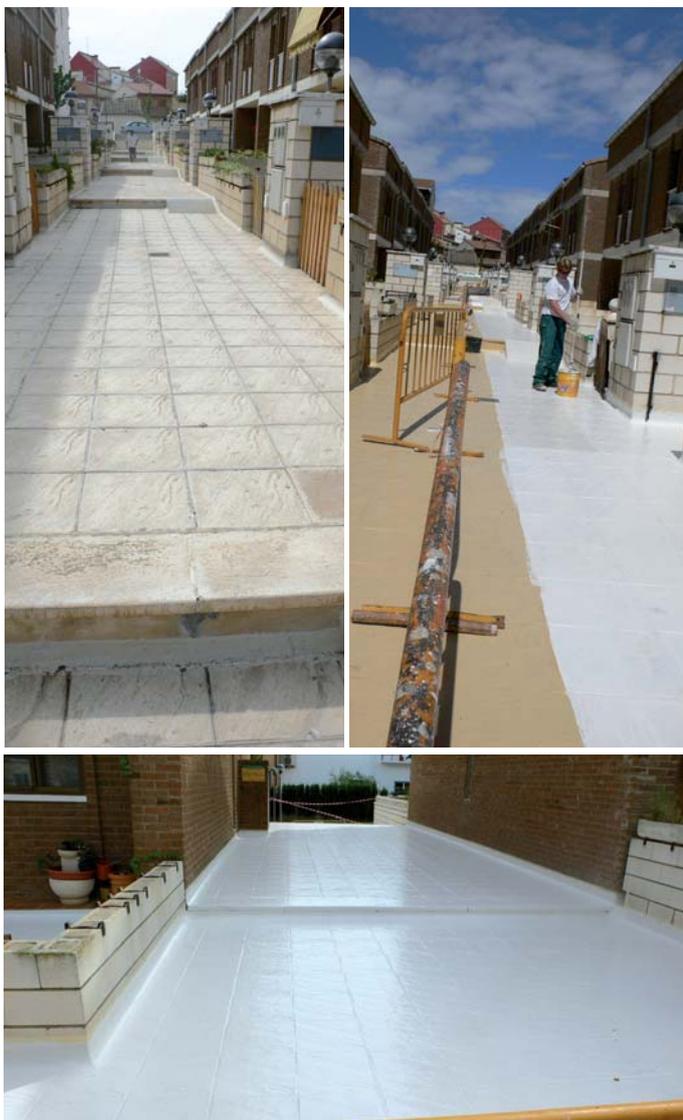
La obra se realiza en una comunidad de propietarios en pleno uso. Bajo el embaldosado se encuentran ubicados los garajes y trasteros, que sufren continuas filtraciones de agua cada vez que llueve, debido a que la tela asfáltica que impermeabiliza el embaldosado, se encuentra rota.

Los muros de delimitación de propiedades y torres de contadores de agua, están ejecutados directamente sobre el embaldosado, sin disponer ni de sellados perimetrales ni por supuesto de  $\frac{1}{2}$  cañas. También hay piezas de cerámica rotas, sumideros con filtraciones y deterioros en las rampas de acceso.

Una vez se lleva a cabo la limpieza y saneado del pavimento, juntas y elementos singulares, se arrancan las hierbas y se aplica aplicación el herbicida, se realiza la reparación y sustitución de elementos deteriorados (rampas, baldosas, peldaños y sumideros). Posteriormente se sellan las fisuras y juntas con anchuras superiores a 3 mm con Sikaflex®11FC+, previa aplicación de la imprimación Sika® Primer-1. Se ejecutan también 1.100ml de  $\frac{1}{2}$  cañas, en todos los encuentros existentes (pavimento con muros, escaleras, rellanos de casas, etc.)

Se realiza la aplicación de una primera mano de Sikalastic 450 diluido con un 35% de Diluyente C, a modo de imprimación y con el fin de que penetre por todas las uniones entre baldosas, asegurando de esta manera que la impermeabilización no solo es superficial, sino que además penetra por cada una de las posibles vías de agua. Se aplica una segunda mano de Sikalastic 450 y una tercera de Sikafloor® 400 Elastic. Finalmente, se esparce arena de sílice en rampas con el fin de crear una superficie antideslizante y se coloca una cuarta mano de Sikafloor® 400 Elastic a modo de terminación.
