## Reparación y pintado de fachadas en edificio Parque de la Música

Nombre de la Obra	Reparación y pintado de fachadas en edificio Parque de la Música
Empresa Aplicadora	Aplicaciones Químicas Insulares, S.A.
Fecha inicio de la Obra	5 de septiembre de 2004
Fecha finalización de la Obra	28 de septiembre de 2004
Propiedad	Comunidad de propietarios edificio Parque de la Música
Proceso	<ol style="list-style-type: none"> <li>1.- Aplicación de la resina epoxi Sikadur 300 para la posterior colocación del SikaWrap</li> <li>2.- Aplicación de SikaWrap, tejido a base de fibra de carbono para el refuerzo estructural en determinadas zonas de la fachada</li> <li>3.- Aplicación de Sika Monotop 610, revestimiento de adherencia</li> <li>4.- Sika MonoTop 612, mortero para la reparación y regularización del hormigón</li> <li>5.- Sika Color 671 W; pintura de protección y decorativa para fachadas con terminación lisa en color</li> </ol>

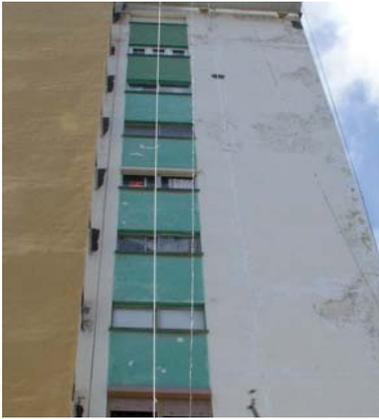
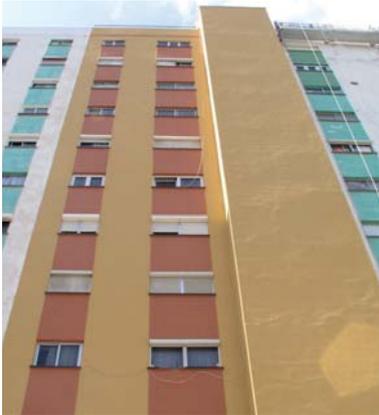
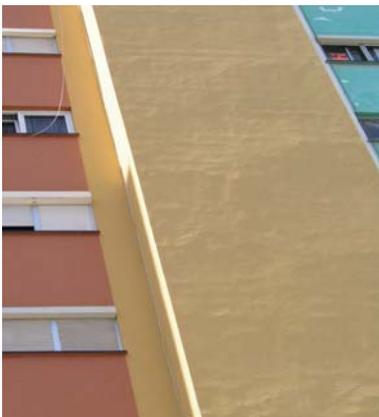
Para la reparación integral de la fachada de este edificio, la empresa Aplicaciones Químicas Insulares procede en primer lugar a la reparación estructural de las zonas dañadas.

Se aplica la resina epoxi Sikadur 30, adhesivo estructural para el pegado de refuerzos estructurales, para posteriormente emplear Sika Wrap, tejido a base de fibra de carbono para el refuerzo estructural en determinadas zonas de fachada. Este sistema consigue una gran estabilidad dimensional, así como una gran flexibilidad de adaptación de la geometría de las superficies como cornisas, muros, etc.

A continuación se emplea Sika MonoTop 610, revestimiento de adherencia para seguidamente aplicar Sika monoTop 612, mortero para la reparación y regularización del hormigón.

Finalmente se reviste toda la superficie con Sika Color 671 W, pintura de protección impermeable y decorativa para fachadas con terminación lisa en color.
