Pavimento en garaje de cuartel de la Guardia Civil

DATOS DE LA OBRA

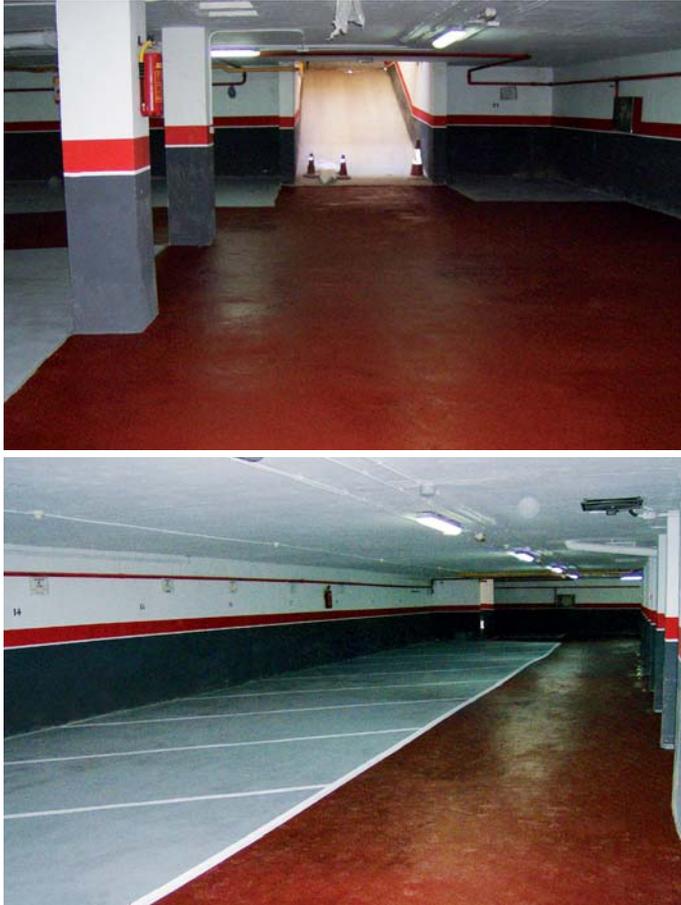
Se ejecuta con un sistema de resinas epoxi la rehabilitación de un pavimento en la zona de garaje de un cuartel de la Guardia Civil. Una vez realizado el desbastado de la superficie a tratar, 1447 m² en total, se aplica una imprimación Copn Sikafloor® 161 E. Posteriormente se aplica el Sikafloor® 261 en dos manos y se termina con un espolvoreo de la arena Sikadur® 510.
