Durabilidad de los sistemas de reparación

Ramón Martínez. *Director Técnico de Sika España.*

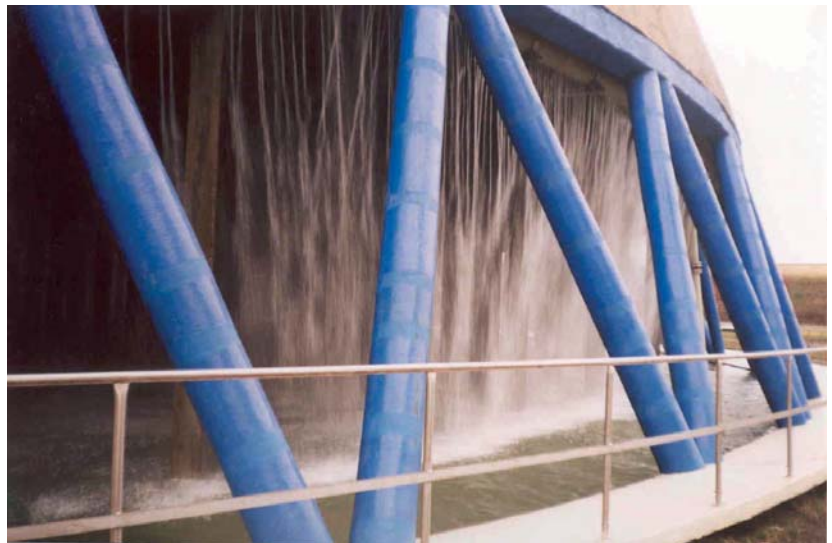
Torre de refrigeración, Polonia.

Polonia es un país cuya generación de electricidad depende casi en su totalidad de las centrales térmicas. En 1989 hubo un derrumbe de una torre de refrigeración en una de dichas centrales. Temiendo que ese incidente se pudiera reproducir en otros sitios, con el problema que eso generaría para la producción de energía del país, se decidió realizar un vasto plan de reparación y protección de gran parte de dichas estructuras en todo el país. Ese plan se llevó a cabo entre los años 1990 y 1991. Los sistemas

empleados fueron la pasivación de armaduras y regeneración del hormigón y la protección con hidrofugantes y revestimientos anticarbonatación compatibles con grandes movimientos como los que pueden sufrir las torres, y con capacidad de puenteo de fisuras.

En 2006 se hizo una inspección y evaluación por parte del Instituto Polaco de la Construcción del estado de las estructuras que se habían reparado 15 años antes. El objeto de dicho estudio era, por un lado, comprobar la vida útil que les quedaba a esas estructuras y, por otro, evaluar el funcionamiento y prestaciones de los sistemas empleados. El resultado de la evaluación fue, en general, bastante sa-

tisfactorio. No se había producido penetración de los frentes de carbonatación y los potenciales de corrosión de las armaduras estaban bastante estabilizados. Las estructuras tenían bastantes años de vida útil por delante.

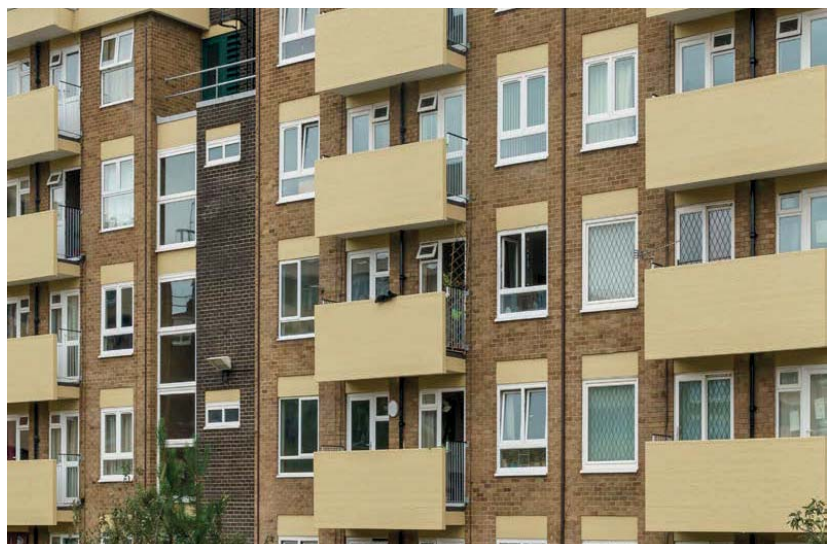
Apartamento, Reino Unido.

A principios de los años 90 Sika UK fue muy activa en la reparación de edificios residenciales y apartamentos. En esos años en el país había muchas estructuras que habían alcanzado ya bastante edad como para necesitar una revisión y reparación. Son zonas de ambientes muy industriales, en los que el frente de carbonatación puede penetrar bastante,

Como sistemas de reparación se utilizaron métodos de parcheo por medio de morteros cementos bicomponentes, previa pasivación de las armaduras. Como revestimientos se utilizaron pinturas anticarbonatación, adecuadas para los ambientes de ciudades industriales en los que principalmente estaban estos edificios.

En 2008 se hicieron inspecciones generales del estado de muchas de las estructuras reparadas. El resultado fue, en general, satisfactorio del estado de las estructuras después de pasados más de 15 años. Los parches realizados seguían estando en su lugar y los revestimientos apenas habían perdido espesor, rigidizándose ligeramente sin perder efectividad.
