## Rehabilitación de pavimento en la nave de envasado de Aragonesa de Harinas

Nombre	Rehabilitación de pavimento de nave de envasado de harinas
Empresa aplicadora	Impermeabilizaciones Ferlaval, S. L.
Fecha inicio	Septiembre de 2009
Fecha finalización	Septiembre de 2009
Propiedad	Aragonesa de Harinas (grupo REGANY)
Superficie total tratada	850 m <sup>2</sup>

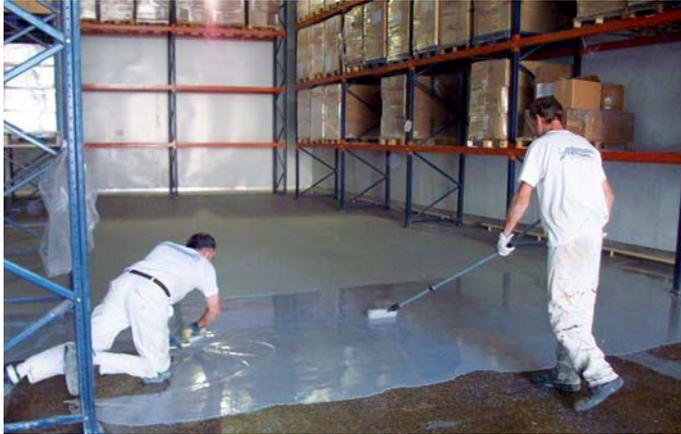
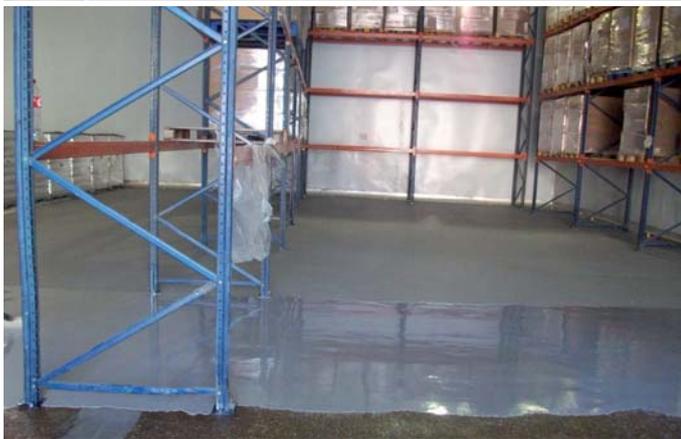
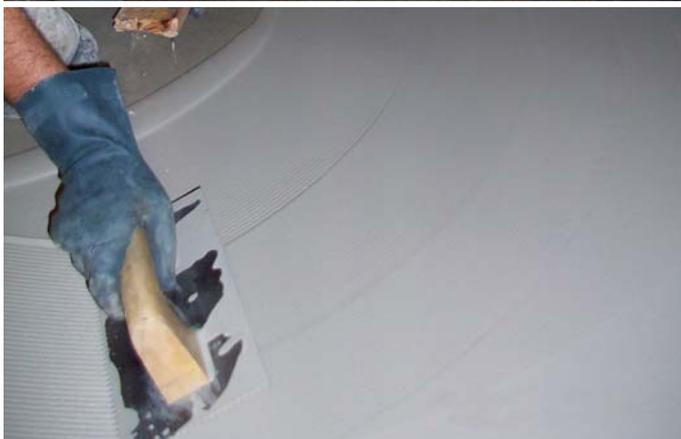
En un primer momento se realiza un fresado intenso de la superficie y la aspiración de la suciedad para a continuación llevar a cabo el repicado, apertura y aspiración de las juntas en mal estado, cajeando las mismas mediante la colocación del mortero Sikafloor® 81 Epocem, aplicado por vertido y a llana y aireándolo con rodillo de púas, con una imprimación previa con Sikafloor® 156.

La formación de pavimento se ejecuta mediante imprimación con resina Sikafloor® 156 WN, y la colocación del mortero Sikafloor® 81 Epocem, aplicado a llana y aireado con rodillo de púas. Posteriormente se aplica la imprimación epoxi bicomponente, transparente, de baja viscosidad y de fondo, para elaborar capas de lisaje, Sikafloor® 161, aplicado a rodillo.

El siguiente paso es colocar la resina epoxi bicomponente para sistemas autonivelantes, Sikafloor® 263 SL, dosificada con árido fino; aplicada con llana dentada en una capa y aireado con rodillo de púas. Finalmente se ejecuta el cortado con máquina radial y sellado de juntas y la colocación de masilla de poliuretano, Sikaflex® PRO 2 HP, mediante pistola manual ó neumática.
