Análisis del Ciclo de Vida Soluciones de Reparación y Mantenimiento para Torres de Refrigeración

Ramón Martínez
Director Técnico, Sika, S.A.U.

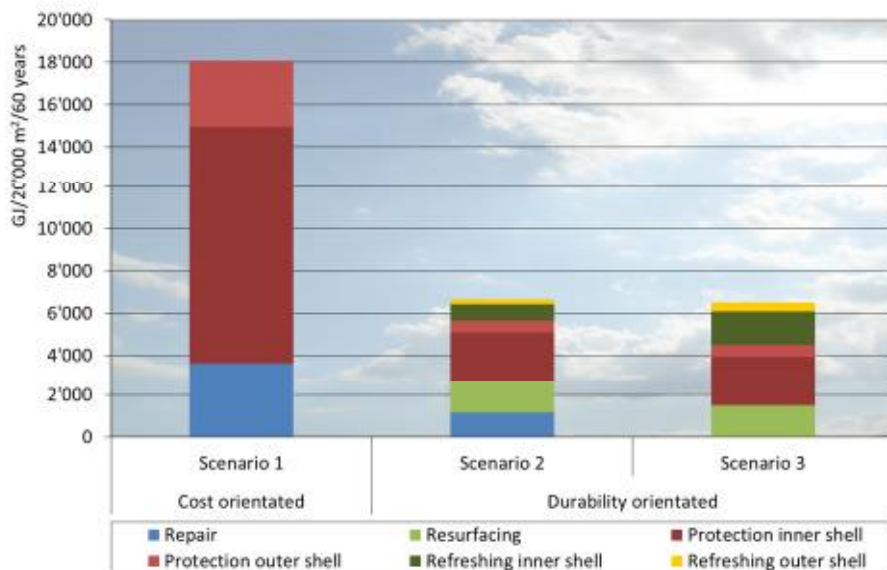
Fig. 3: Demanda Acumulada de Energía para 60 años, por etapa de reparación, de la „cuna a la tumba“

El análisis real del Ciclo de Vida es complejo. Para simplificar los gráficos ilustrados representan un resumen de una parte del estudio, que muestra los impactos por cada paso de la reparación (consultar la Fig. 3, 4 y 5). En la lectura de los gráficos, la "reparación" se refiere a productos analizados de „la cuna a la puerta“. Esto significa que es la parte del ciclo de vida del producto hasta la aplicación.

La Fig. 3 muestra la Demanda Energética Acumulativa (CED) para los tres escenarios. El principal impacto en el Escenario 1 provino de la repetición de la aplicación de revestimientos protectores basados en disolventes. Su cantidad para los Escenarios 2 y 3 es mucho menor comparativamente con el Escenario 1. Hay poca diferencia entre los Escenarios 2 y 3 en términos de CED, ya que la cantidad de revestimiento protector para ambos escenarios permanece igual.

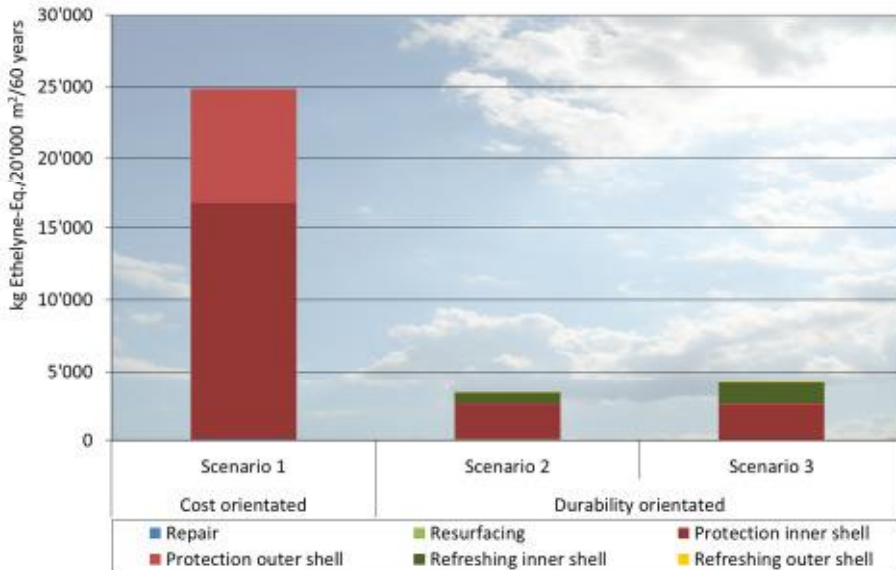
Fig. 5: Potencial de Creación de Ozono Fotoquímico, por etapa de reparación, de la „cuna a la tumba“

productos que contienen disolventes, que se supone que ocurrirán durante la aplicación del producto. Este es el caso del Escenario 1, en el que se utilizan grandes cantidades de revestimientos de protección tradicionales basados en disolventes (ver Fig. 5). Mientras que en el Escenario 1 se requieren 162.000 kg de revestimientos basados en disolventes tradicionales, los Escenarios 2 y 3 requieren sólo 32.000 y 40.000 kg de capas de base solvente Sika y 16.500 y 21.000 kg de recubrimientos a base de agua, respectivamente. Los Escenarios 2 y 3 generan menos de una quinta parte de las emisiones de COV en comparación con el Escenario 1. Debido a las grandes cantidades de productos basados en disolventes, esta es una diferencia significativa (más del 80%) en términos de POCP.

La Fig. 5 muestra la Formación Fotoquímica de Ozono (PCOF) para los tres escenarios. Los Escenarios 2 y 3 reducen significativamente el impacto de PCOF pues utilizan una cantidad mucho menor de productos que contienen disolventes.

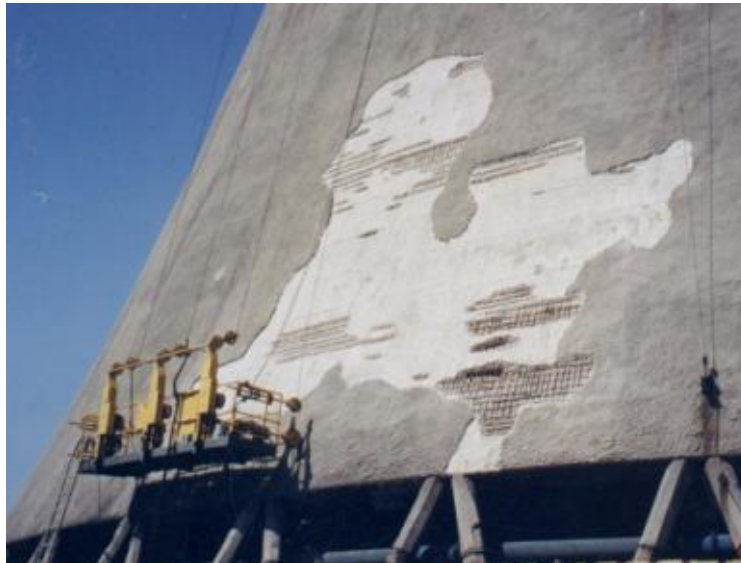
Fig. 6: Inadecuado material de reparación desprendiéndose pocos años después de la reparación.

La elección de productos basada únicamente en sus costes bajos en la reparación de torres de refrigeración ha demostrado que sus prestaciones son peores a largo plazo dando lugar a trabajos de reparación repetitivos a lo largo del tiempo (consultar la Fig. 6 y 7). Se puede demostrar mediante la sustitución de sistemas de reparación orientados únicamente a costes por sistemas de mayor calidad, durabilidad y que mejoran las prestaciones medioambientales.

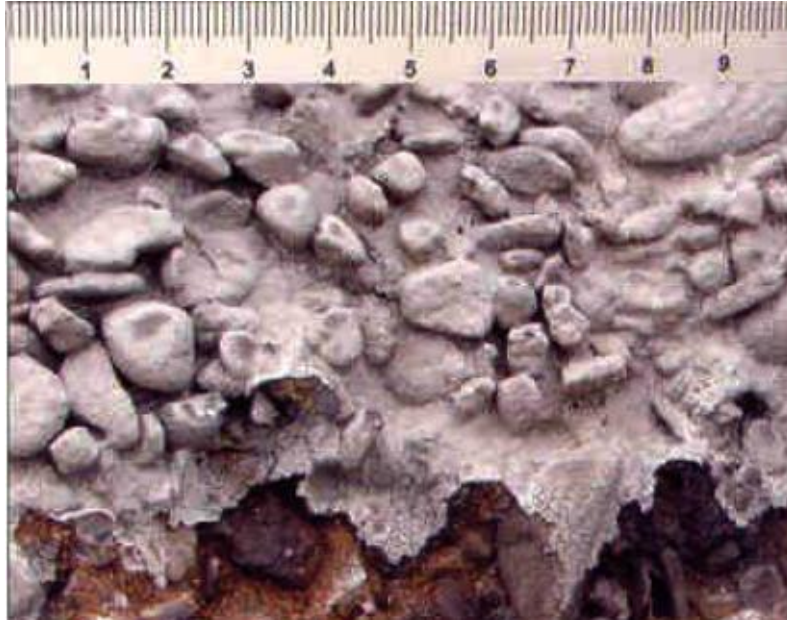
Fig. 8: Capa de revestimiento de protección colocada sobre hormigón no bien preparado

La Fig. 8 muestra una superficie inadecuadamente preparada con una expectativa de durabilidad corta.
