ARTÍCULO TÉCNICO EVALUACIÓN A LARGO PLAZO DE LOS SISTEMAS DE PROTECCIÓN DE HORMIGÓN EN E.D.A.R.

ABRIL/2017 / VERSION 1 / SIKA, S.A.U. / RAMÓN MARTÍNEZ

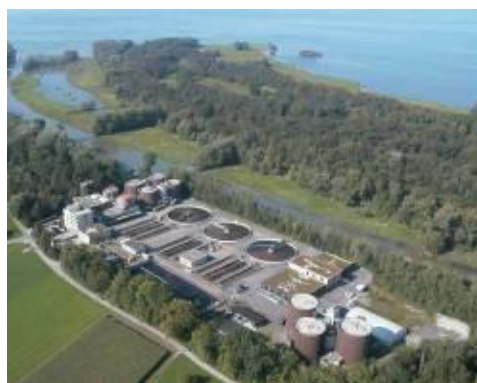
Ilustración 1. Vista aérea de la planta

ARA Altenrhein de St Gallen es una de las mayores estaciones depuradoras de aguas residuales de Europa. En 1975 se inauguró y empezó la puesta en servicio, con una expansión

posterior a lo largo de los años. La última ampliación de la planta se ejecutó entre 1996 y 2000.

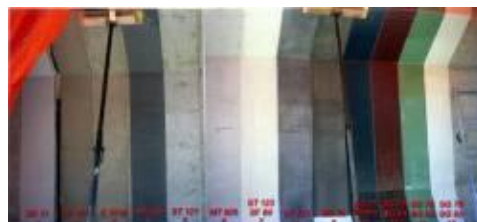
Ilustración 2. Vista inmediata después de aplicar los diversos sistemas de septiembre de 1991

Dentro de los tanques de aireación de la planta, previa preparación mecánica de la superficie de hormigón, se aplicaron una serie de diferentes sistemas de protección. Esto se llevó a cabo en septiembre de 1991 por el Departamento Técnico de Sika® Suiza AG. Algunas secciones del área de aplicación se sumergieron en el agua sucia, otra parte en la zona del nivel de agua y una última sección está por encima de los niveles de agua.

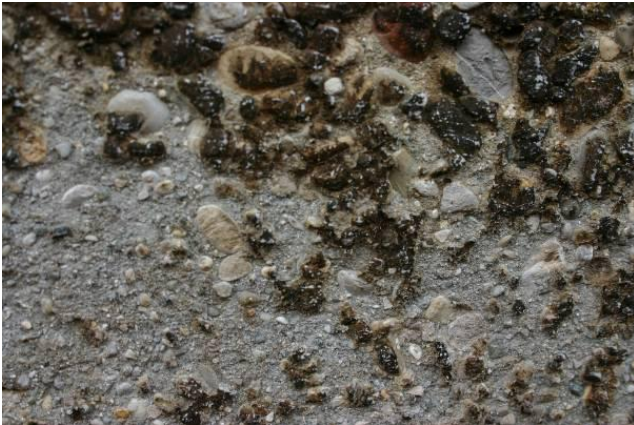
Ilustración 4. Vista ampliada de las zonas de hormigón no tratadas

Las áreas de hormigón no tratadas muestran signos de ataque químico típico, con los áridos de tamaños entre medio y grande expuestos causado por el deterioro de la pasta de cemento. También se realizó recogida de muestras para el análisis de las sales agresivas y/o contaminantes presentes.

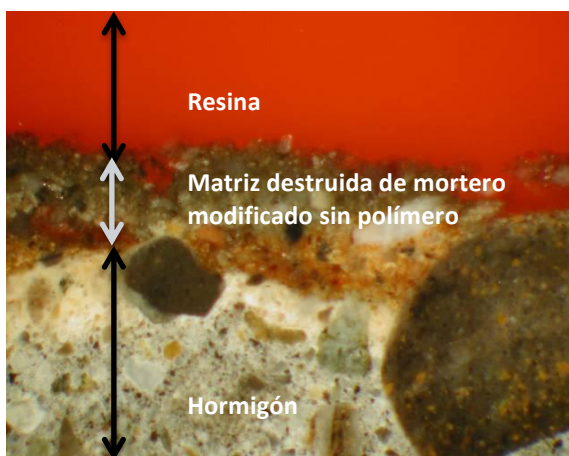
Ilustración 5. Protección con mortero de cemento modificado sin polímero.

Los morteros de revestimiento y reperfilado superficial protectores a base de cemento puro y los modificados con polímero acrílico, (SikaTop®-Seal 107 (No. 2), Sika®-101a gray (No. 3) y Sika MonoTop®-620 (No. 6)), se reblandecen después de aproximadamente 7,5 años, se desgastan en algunas partes después de 10 años y su matriz de cemento se destruye casi completamente después de 17 años. Por lo tanto, la esperanza de vida útil es inferior a 7,5 años.

Cuando se dispone de tiempo, se recomienda el uso de morteros de nivelación de cemento modificados con polímeros acrílicos y selladores de poros (p. Ej. Sika® Monotop®-620), seguido de un curado húmedo como buena práctica del hormigón y de un período de endurecimiento de al menos 10 días antes del revestimiento de los productos de resina reactiva.

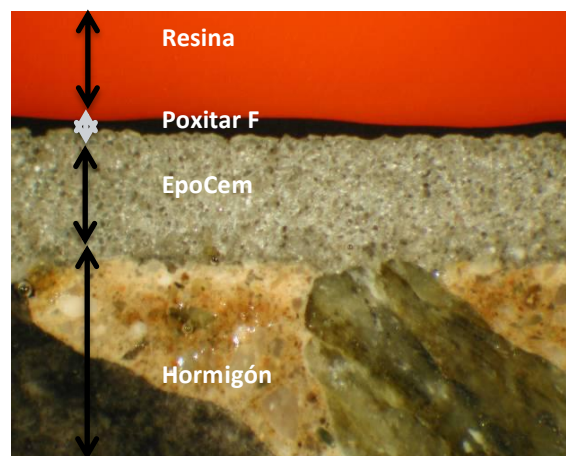
Ilustración 6. Tecnología de recubrimiento epoxi y EpoCem.

Los dos productos EpoCem®, SikaTop®-Armatec-110 EpoCem® y Sikagard®-75 EpoCem®, son más resistentes que los sistemas modificados con polímeros acrílicos y de cementos puros. Era evidente que su matriz de cemento se había reblandecido después de aproximadamente 10 años y las superficies de los productos estaban ligeramente pulverulentas. Después de 17 años ambos productos tienen baja resistencia mecánica residual y están blandos. La expectativa de vida útil es por lo tanto alrededor de 10 años.

Los sistemas sintéticos basados en resina epoxi (Sikadur®-31, Sika® Poxitar F negro y Sikagard®-63 de oliva) siguen siendo resistentes a las aguas residuales incluso después de 17 años de exposición continua y tienen poco desgaste. Sikagard®-63 Olive tiene algunas ampollas osmóticas, probablemente debido a un sustrato o condiciones medioambientales inadecuadas en el momento de la aplicación original. Por lo tanto, la esperanza de vida útil es superior a 17 años.

Para tiempos de espera reducidos/recubrimientos más rápidos, se recomienda el uso de selladores de poros basados en cementos modificados con epoxi (por ejemplo Sikagard®-720 EpoCem), con espesores de 3 mm como mínimo. Este tipo de material permite la aplicación y posterior recubrimiento con los productos de resina reactiva en un tiempo de espera muy corto, de hecho tan pronto como el contenido de humedad de la superficie sea inferior al 4% (aproximadamente 24 horas en condiciones normales).
