Impermeabilización de la piscina del Hotel Teguisse en Lanzarote

DATOS DE LA OBRA

Nombre	Impermeabilización de piscina Hotel Teguisse Lanzarote
Empresa aplicadora	Verti&Calidad Técnicos Multiservicio S. L.
Fecha inicio	Diciembre de 2007
Fecha finalización	Enero de 2008
Propiedad	Occidental Hoteles
Constructora	Occidental Hoteles
Superficie total tratada	600 m ²

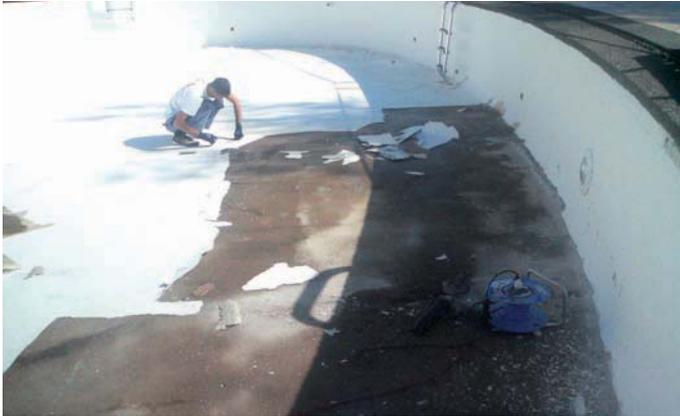
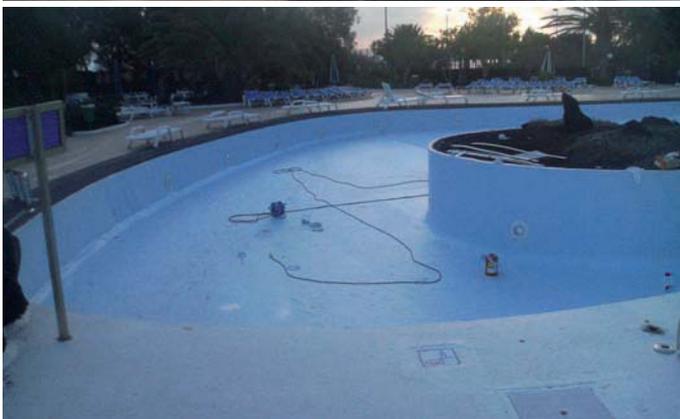
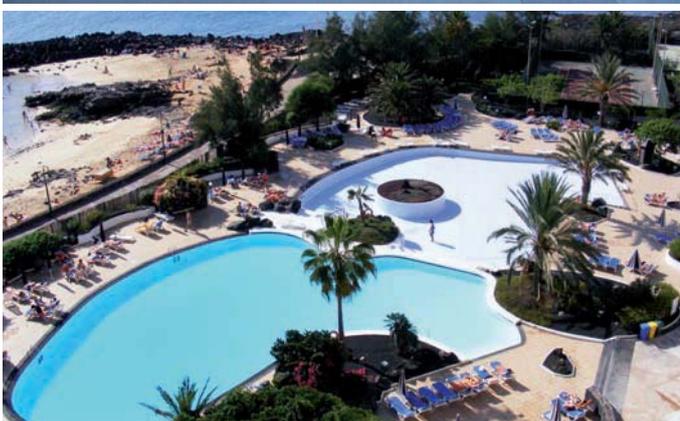
Cuando Verti&Calidad recibe el encargo de adecuar una piscina de un hotel situado en Teguisse, Lanzarote, se encuentra con que ésta se encontraba en uso, impermeabilizada con poliéster y fibra de vidrio. Este material se estaba despegando y rompiendo formándose aristas cortantes que ocasionaban accidentes a los bañistas.

Se optó por colocar un sistema de impermeabilización a base de lámina de PVC Sikaplan®, debido fundamentalmente a sus óptimos resultados y su rapidez de colocación y puesta en uso.

Se retiró todo el material suelto y en mal estado regularizándose las zonas que quedaban con mucho hueco. Se retiraron todos los embellecedores de focos, chorros de impulsión y demás elementos existentes en la piscina.

Se colocó entonces el perfil colaminado en todo el perímetro y la chapa colaminada en el perímetro de focos, chorros de impulsión, desagües etc.

Se aplicó una capa antipunzonamiento Sika® Geotex PP 300 y se colocó finalmente las membranas de PVC Sikaplan® WP 3100.
