## Tratamiento de estructura de hormigón del edificio Coblanca

Nombre	Tratamiento de estructura de hormigón de edificio alto Coblanca
Empresa aplicadora	Altur, Especialistas en Altura (TRALTUR)
Fecha inicio	24 de noviembre de 2008
Fecha finalización	10 de diciembre de 2008
Propiedad	Comunidad de propietarios
Superficie total tratada	400 m <sup>2</sup>

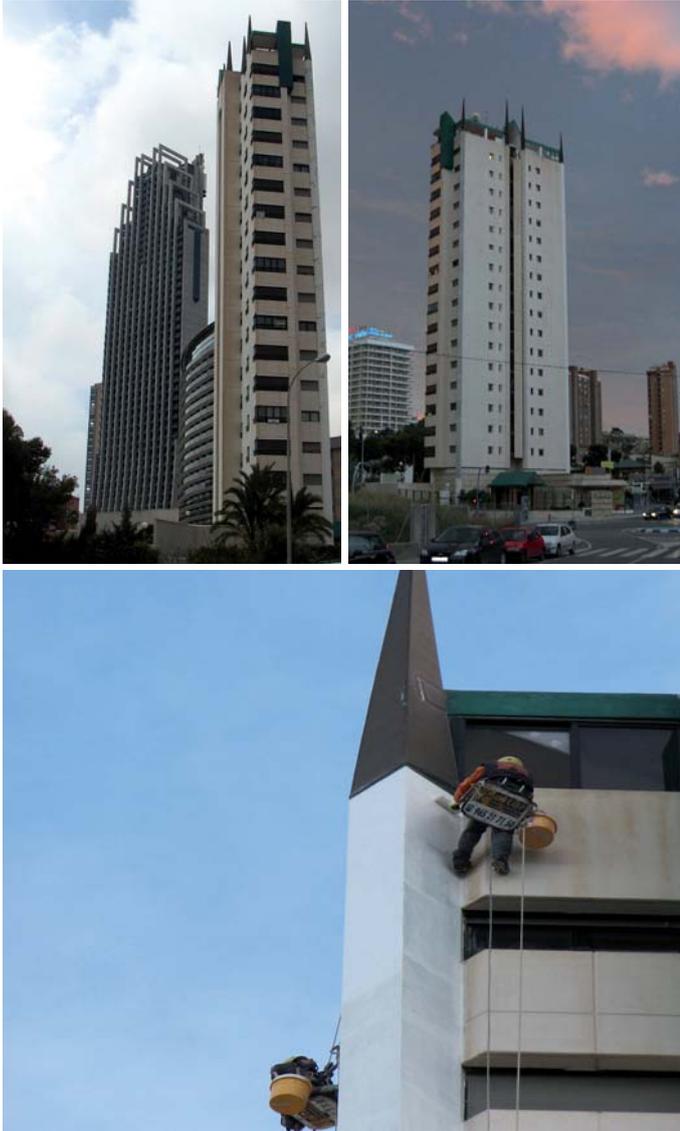
Cuando Traltur examina la situación previa del edificio observa que las pantallas de hormigón exteriores, originalmente pintadas en blanco, comienzan a perder parte de ese revestimiento. No obstante, el hormigón presenta un buen aspecto superficial en general, sin fisuras ni roturas reseñables.

Se procede en primer lugar al decapado completo de la pintura existente mediante emulsión química y un posterior lavado con agua a presión, para posteriormente realizar la aplicación de la imprimación fijadora acrílica Sikaguard® 552 W Aquaprimer, como puente de adherencia entre el soporte de hormigón y el nuevo revestimiento.

Finalmente, se lleva cabo el revestimiento de protección del hormigón con Sikagard® 670 W Elastocolor, a base de resinas acrílicas, con un consumo aproximado de 0,5 kg/ m<sup>2</sup>. en dos capas. Esta pintura cumple con los requisitos solicitados por la propiedad para conseguir una buena protección del hormigón frente a la carbonatación, la intemperie y el envejecimiento.
