Refuerzo estructural en edificio del Polígono Tecnológico Leganés

DATOS DE LA OBRA

Nombre	Refuerzo y reparación de estructura en edificio Parque Tecnológico Leganés
Empresa aplicadora	BETAZUL, S.A.
Propiedad	Antenas Moyano, S.L
Fecha inicio	Febrero de 2011
Fecha finalización	Agosto de 2011
Constructora	BETAZUL, S.A.

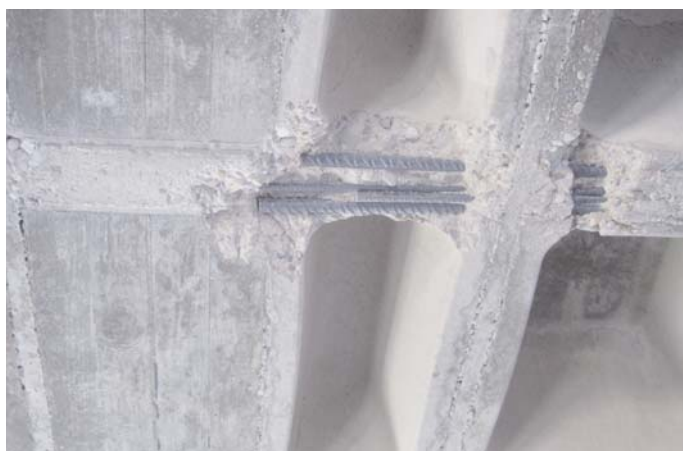
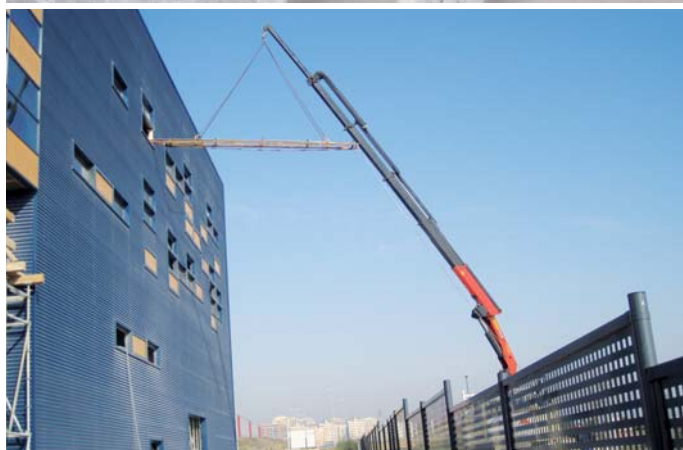
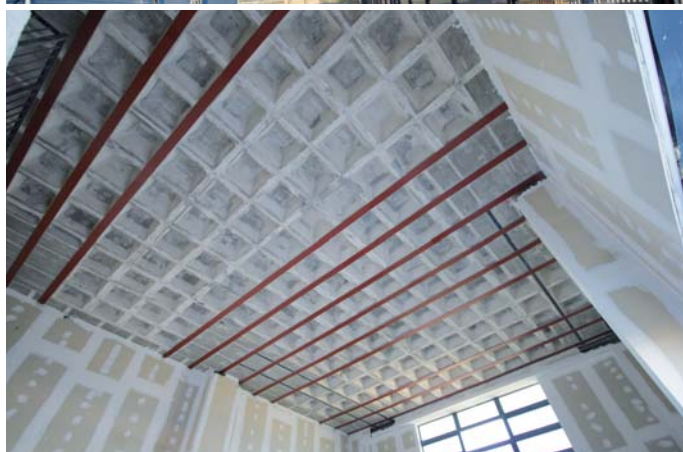
Para los trabajos de reparación de forjados de este edificio en concreto, se procede a reforzar con fibra de carbono Sika® CarboDur® S-812, aplicando una capa de Sikadur®-30 CF sobre el soporte y el laminado. Se lleva a cabo el refuerzo de la viga de hormigón armado, mediante la colocación de pletina de acero de 150x12 mm. de sección, adherida al soporte con Sikadur®-31 C, pintando el conjunto con Sikadur® Primer EG (Phosphate).

Los trabajos de anclajes de barras con ejecutan con Sika AnchorFix®-2, mientras que los trabajos de reparación de las coqueras se realizan con el pasivante Sika MonoTop®-910 S, y el recrecido de la sección perdida con Sika MonoTop®-618.

Se lleva a cabo también el sellado de fisuras con cajeado de las mismas, incluyendo la apertura de éstas con radial, y la limpieza de la fisura mediante el soplado de aire comprimido. El relleno de las fisuras se realiza con Sikadur®-52 Inyección y el sellado con Sikadur®-31 CF.
