Reforma de la antigua Clínica Coreysa en Ciudad Real

DATOS DE LA OBRA

Nombre	Reforma de la Clínica Coreysa en C/ Alisos 19. Ciudad Real
Empresa aplicadora	BETAZUL, S.A.
Propiedad	IBERICA DE DIAGNOSTICO Y CIRUGIA ,S.L.
Fecha inicio	Enero de 2011
Fecha finalización	Abril de 2011
Constructora	BETAZUL, S.A.

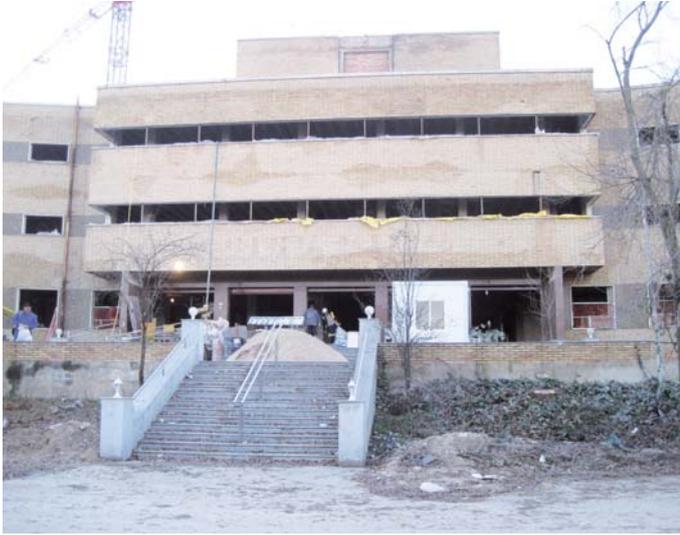
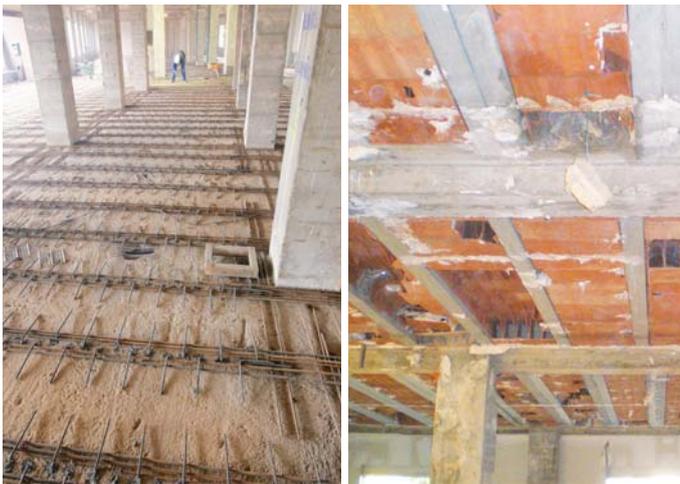
Betazul recibe el encargo por parte de la propiedad de llevar a cabo los trabajos de refuerzo de forjado, realizando para ello distintas actuaciones entre las que se incluyen reparaciones de anclajes y reparaciones de fisuras, entre otras.

Se procede en un primer momento a la limpieza del soporte con chorro de arena, ejecutando los trabajos de anclajes de barras con Sika AnchorFix®-2, adhesivo para anclajes de dos componentes a base de resina de epoxi-acrilato, empleado como adhesivo de curado rápido para todo tipo de redondos de acero corrugado, varillas roscadas, pernos y sistemas de sujeción especiales, hormigón, fábrica de ladrillo maciza y acero

A continuación se lleva a cabo la reparación de anclaje fallido y la reparación de las fisuras en zapatas de viguetas, empleándose para ello Sikadur® -31 CF, adhesivo estructural y mortero de reparación de dos componentes a base de resinas epoxi y cargas especiales que endurece sin retracción, es tixotrópico - no desuelga en aplicaciones en paramentos verticales o en techos - y que presenta altas resistencias mecánicas iniciales y finales

Se realiza entonces la formación de puente de adherencia con Sikadur®-32 Fix , adhesivo de dos componentes, a base de resinas epoxi sin disolventes, reforzadas con polisulfuros, que aplicado sobre superficies de hormigón viejo proporciona una unión perfecta con hormigón fresco y que cumple con los requerimientos de UNE-EN 1504-4. Finalmente, se lleva a cabo el retacado entre la cara superior del ala superior del perfil metálico colocado y la parte superior del cajado, con el mortero Sika MonoTop® -612, que cumple con los requerimientos de la clase R3 de la UNE-EN 1504-3.
