Rehabilitación de la zona para nuevas líneas de producción de pan del Centro Logístico de Mercadona, en Albufera, Alicante.

DATOS DE LA OBRA

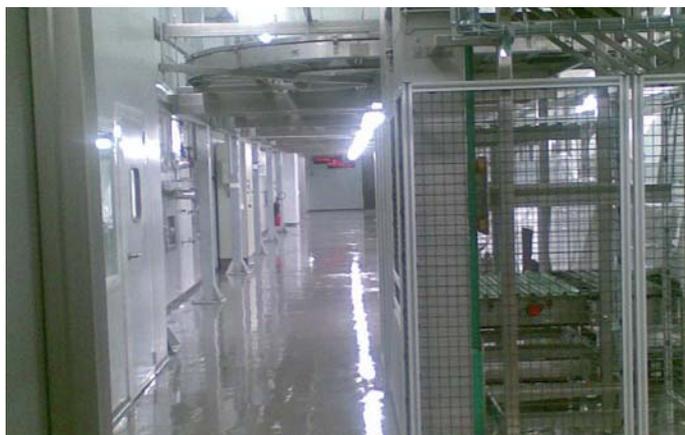
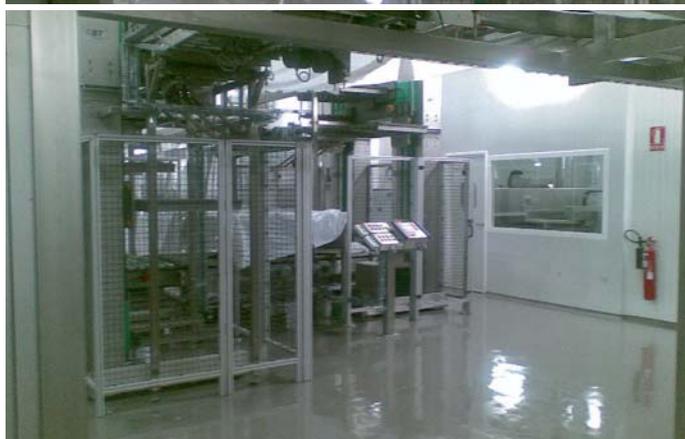
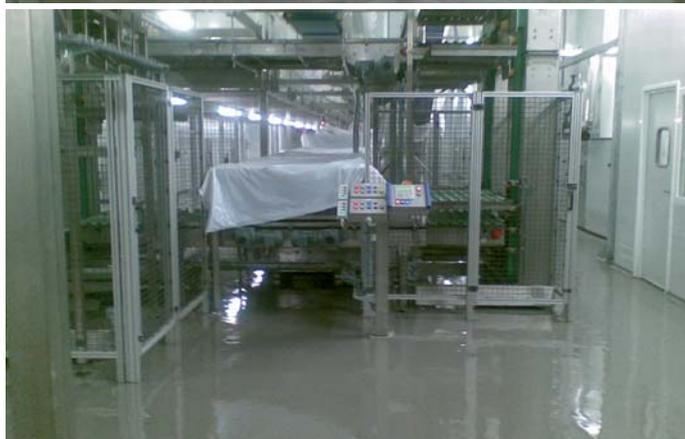
El sistema elegido es el de un mortero seco epoxi con un espesor de 5 mm. Se opta por este procedimiento por la necesidad de conseguir temperaturas de limpieza inferiores a 50 °C, resistencia química suficiente para agentes de limpieza y la obtención de un sistema liso en zonas secas, que haga fácil su limpieza.

El mortero seco epoxi con espesor 5 mm se aplica en este caso sobre un hormigón con revestimiento epoxi antiguo, que se levanta totalmente mediante el fresado con equipos de aspiración, para posteriormente preparar el soporte mediante fresado cruzado

A continuación se realiza el refuerzo de juntas de retracción con mortero epoxi y la imprimación con Sikafloor® 94 Primer. Se aplica a llana y helicóptero la capa base con mortero epoxi seco confeccionado con Sikafloor® 94 Primer y árido de cuarzo de granulometría seleccionada, en relación 1:6.

Finalmente, se lleva a cabo la ejecución de medias cañas y las capas de sellado y acabado con resina epoxi Sikafloor® 261 en color gris Ral 7039.
