## Trabajos en chimenea de equilibrio Embalse de Laberne

Ainur Trabajos Verticales, por encargo de la constructora Dragados, ha reparado la chimenea de equilibrio en la tubería de bombeo del embalse de Laberné, en Ejea de los Caballeros (Zaragoza). Esta chimenea, perteneciente a ACESA y la Comunidad General de Regantes, tiene una altura aproximada de 30 m, un perímetro exterior de 15 m y una superficie exterior de 450 m<sup>2</sup>.

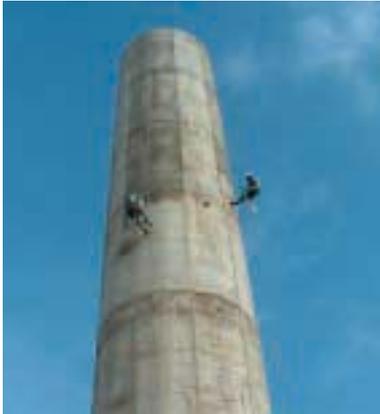
Los primeros trabajos, se llevaron a cabo en el exterior de la chimenea y fue el taponado de los agujeros de las plataformas trepadoras con tapones de plástico fijados con Sikadur Adhesivo, para posteriormente realizar el tratamiento anticarbonatación de la misma. Se utilizó en primer lugar Sikaguard 700-S a modo de imprimación, para posteriormente aplicar dos manos de Sikaguard-670W. Este trabajo hubo de ser realizado a rodillo, pues aunque en un principio se pensó en utilizar airless, debido a los fuertes vientos que había en la zona, hubo que desistir y utilizar el método tradicional.

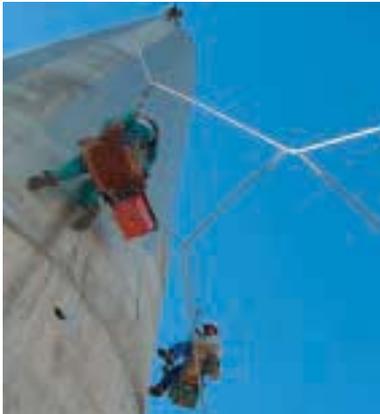
La segunda fase consistió el tratamiento de juntas de hormigonado en el interior de la chimenea, mediante aplicación de Sika Top Seal 107, para posteriormente y con proceso idéntico al detallado anteriormente, taponar los agujeros de las trepadoras. El último trabajo consistió tapar con Sika Monotop 620, los huecos que servían de apoyo a la plataforma interior que iba subiendo, según crecía la chimenea.
