## Pavimento del parking del Club Deportivo Arsenal

### DATOS DE LA OBRA

Nombre	Pavimento del parking del Club Deportivo Arsenal
Empresa aplicadora	Pavimentos Industriales y Sellados (Painsel)
Fecha inicio	Febrero de 2009
Fecha finalización	Junio de 2009
Propiedad	Club Deportivo Arsenal
Contratista	San Martín
Superficie total tratada	3.558 m <sup>2</sup>

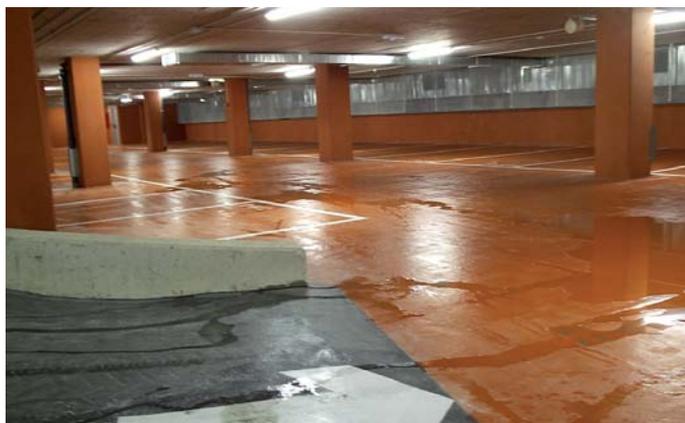
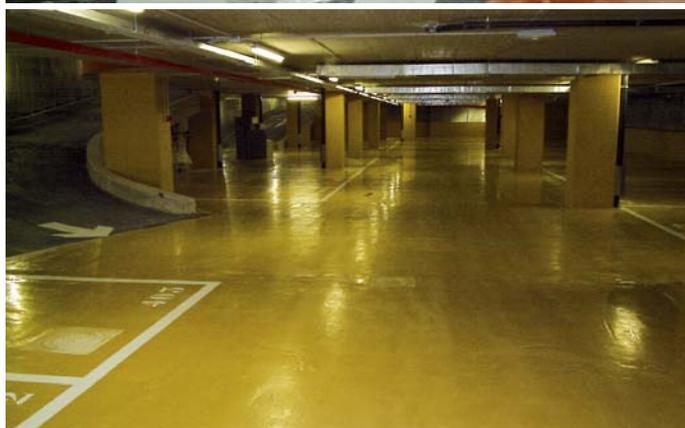
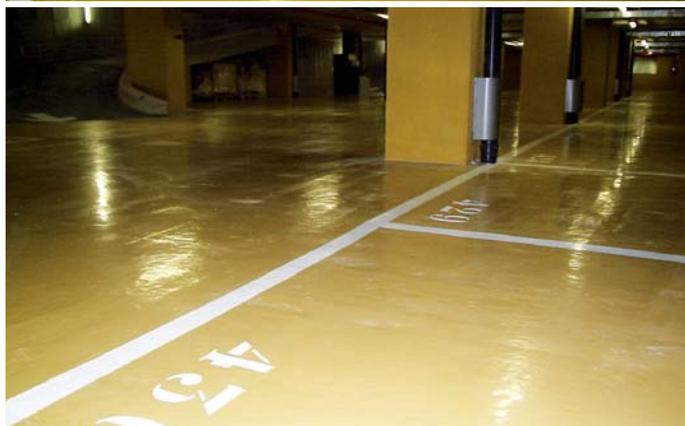
En este caso, se trata de un garaje de nueva ejecución en tres plantas con un hormigón vibrado (acabado fratasado) muy rugoso. Uno de los condicionantes más importantes de la obra es la ubicación del garaje en todo el centro de Madrid, por lo que se tiene que utilizar a la vez como almacén de obra.

Painsel elige un Sistema multicapa compuesto por la imprimación Sikafloor® 161, capa base con Sikafloor® 261, espolvoreo de árido de cuarzo Sikadur® 510 y sellado con dos manos de Sikafloor® 261. Se adopta este procedimiento, prescrito en memoria, por ser el más adecuado para el hormigón a tratar.

Se realiza en primer lugar el fresado y aspirado del soporte para sanear el hormigón y regularizar, en medida de lo posible, éste, incidiendo en las zonas de encuentro con regla vibradora por haber quedado un pequeño realce del hormigón.

A continuación, se realiza el aspirado de la superficie para conseguir un soporte exento de polvo. Se imprima el soporte con Sikafloor® 161, no sin dificultad, debido a la rugosidad del soporte. Se aplica una capa base, para enarenar con Sikadur® 510, con Sikafloor® 261 y se espolvorea el árido.

Se barre y se aspira el árido sobrante y posteriormente se aplican dos manos de revestimiento protector Sikafloor® 261 como acabado del pavimento.
