Impermeabilización de piscina en el Hotel Lago Taurito

Obra	Impermeabilización de la piscina del Hotel Largo Taurito
Empresa Aplicadora	Aplicaciones Químicas Insulares, S.A.
Fecha inicio de la Obra	4 de septiembre de 2005
Fecha finalización de la Obra	26 de septiembre de 2005
Propiedad	Hotel Lago Taurito
Constructora	Construcciones Raimundo Ortega, S.L.
Proceso	— Limpieza y fresado de la superficie — Aplicación de Sika Top Seal 107 — Colocación de Gresite
Superficie	280 m ²

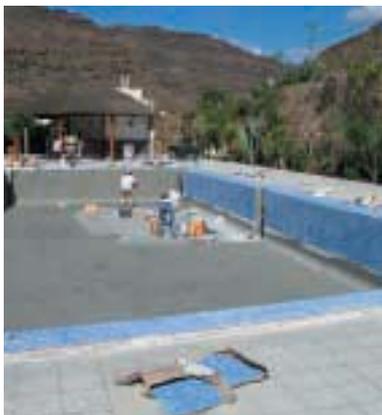
Por esta razón, Aplicaciones Químicas Insulares decidió utilizar en la impermeabilización y posterior recubrimiento con gresite en la piscina del Hotel Lago Taurito el SikaTop Seal 107, mortero de impermeabilización a base de cemento y resinas sintéticas, solución que protege al hormigón frente a la carbonatación, especialmente diseñado para el contacto con agua potable.

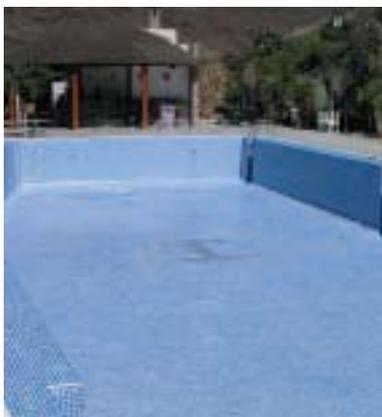
En un primer momento se llevó a cabo la limpieza y fresado de la superficie. El soporte constituye la base resistente para la aplicación del posterior recubrimiento cerámico y por lo tanto debe ser estable tanto de modo dimensional como físico-químico, siendo necesario que esté correctamente nivelado y que tenga una cohesión superficial tal que no se disgregue y sea a su vez capaz de soportar todas las cargas que le serán transmitidas.

Posteriormente se aplicó el SikaTop Seal 107 como mortero impermeabilizante anterior a la colocación de gresite en una superficie total de 280 m². Hay que tener en cuenta que el vaso de la piscina no sólo debe estar impermeabilizado con los materiales adecuados, sino que debe estar diseñado de tal modo que permita deformaciones para que no aparezcan fisuras y que los encuentros muro —solera y muro muro— estén correctamente sellados.
