## Rehabilitación de la fachada de un edificio histórico de viviendas en Zaragoza

Nombre de la Obra	Rehabilitación de fachada de edificio C/ Costa, 12
Empresa Aplicadora	AINUR Trabajos Verticales, S. L.
Promotora	Comunidad de propietarios
Propiedad	Comunidad de propietarios

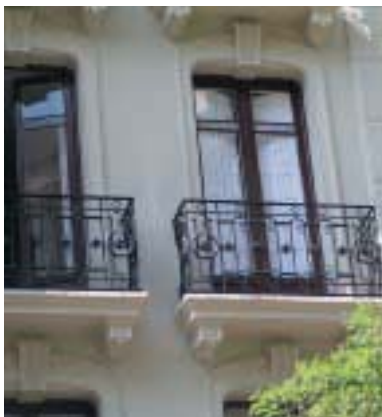
La restauración de paños se llevó a cabo aplicando mortero Sika Monotop 612 y puente de unión Sika Monotop 610, realizando posteriormente el moldeado, alisado o martillina, según fuera su estado inicial. En la restauración de balcones, se utilizaron métodos tradicionales de construcción mediante colocación de T de refuerzo, encofrado y regeneración de hormigón con mortero Sika Monotop 618, aplicando puente de unión y revestimiento anticorrosión Sika Top Armatec 110 EpoCem.

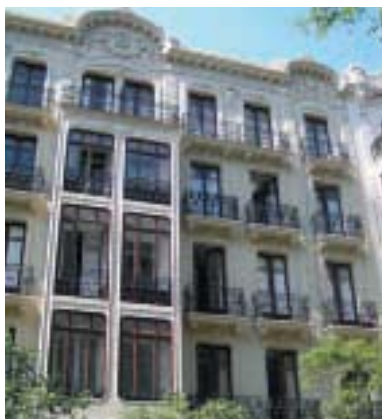
La restauración de ménsulas se llevó a cabo con prefabricados de fibra de vidrio, fijadas posteriormente con anclajes mecánicos y resina de poliéster Sika AnchorFix- 1
