## Reparación de canal para la Confederación Hidrográfica del Ebro

### DATOS DE LA OBRA

<b>Nombre</b>	Reparación de canal para la Confederación Hidrográfica del Ebro.
<b>Empresa aplicadora</b>	J.M Navarro
<b>Propiedad</b>	Confederación Hidrográfica del Ebro
<b>Fecha inicio</b>	Septiembre de 2011
<b>Fecha finalización</b>	Septiembre de 2011

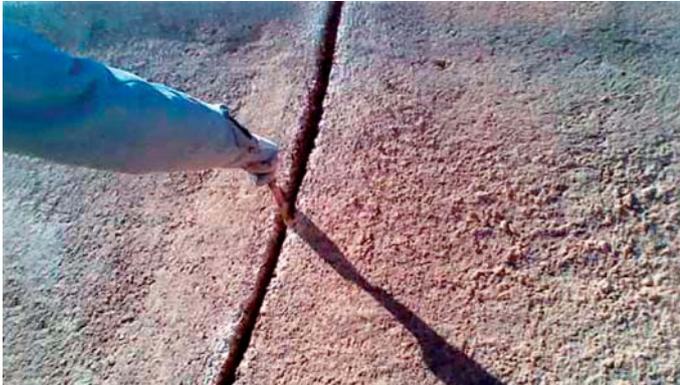
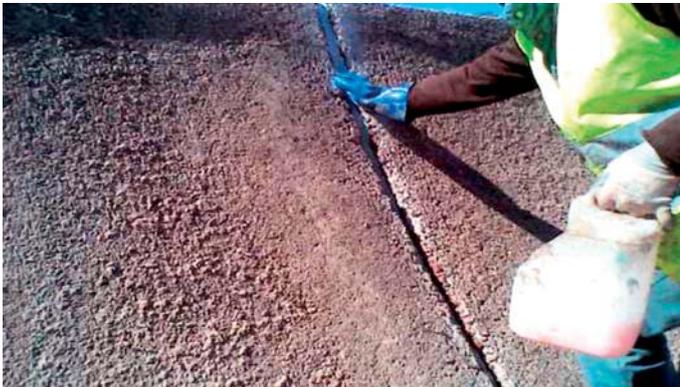
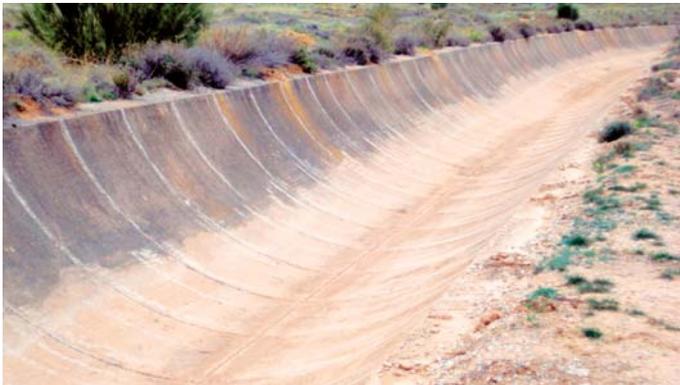
Este proyecto, por tanto, nace de una colaboración estrecha con los técnicos de Confederación que prescriben la especificación de Sika para la licitación de la obra. Se trata de 32.500 metros lineales de sellados de juntas con 2 cm de grosor en un canal de hormigón de un tramo de 8 km aproximadamente.

Se procede en primer lugar tanto a la limpieza del canal como de las juntas con procedimientos mecánicos. Se realiza el chorroado de la superficie de la junta con sílice seca y se dan repasos con mortero estructural, donde es necesario. Se coloca entonces el cordón de fondo donde exista junta de dilatación y se lleva a cabo la posterior imprimación con Sika® Primer-3 N.

El sellado se lleva a cabo con Sikaflex® -11 FC\*, empleándose una máquina de extrusión neumática para su aplicación. Finalmente, se ejecutan reparaciones varias en otras zonas del canal, comprobándose, una vez terminado, su estanqueidad.
