REHABILITACIÓN DEL PAVIMENTO DEL GIMNASIO Y FUENTE EXTERIOR DE “EL PALACIO” EN NIEMBRO, ASTURIAS

NUTECO ha ganado con este trabajo el **premio** en la categoría **ACABADOS DECORATIVOS** del concurso **“La Mejor Obra Sika 2017”**

Obra: Rehabilitación del pavimento del Gimnasio y Fuente exterior

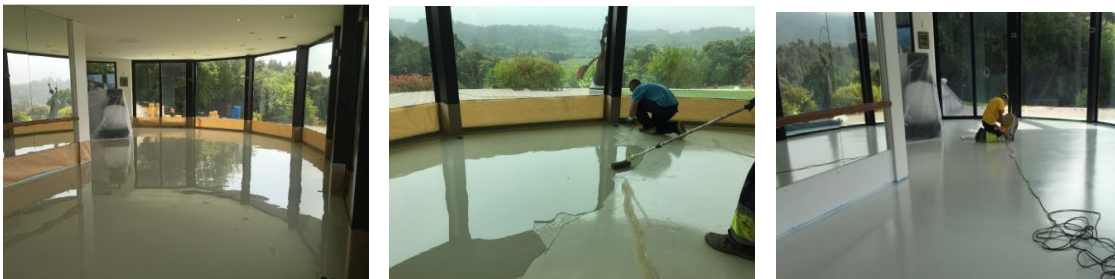
El siguiente paso es realizar el extendido del Sikafloor 326 con llana dentada. Seguidamente, se pasa el rodillo de púas para desairear el producto y que no se produzcan burbujas en la superficie del revestimiento.

Una vez ha reticulado el Sikafloor 326, unas 24 horas después, se procede a realizar un lijado superficial a todo el revestimiento. Con esto se consiguen eliminar las pequeñas rebarbas o impurezas del ambiente que se hayan depositado cuando aún estaba en estado fresco la resina. También se regulariza un poco más el soporte, dejándolo en óptimas condiciones para proceder a realizar el sellado final de protección contra los rayos UVA y evitar la decoloración del pavimento.

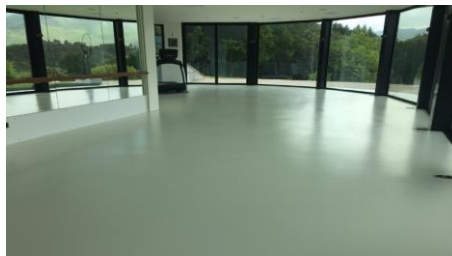
Finalmente, se lleva a cabo el sellado final del pavimento con SIKAFLOOR 357 SP.

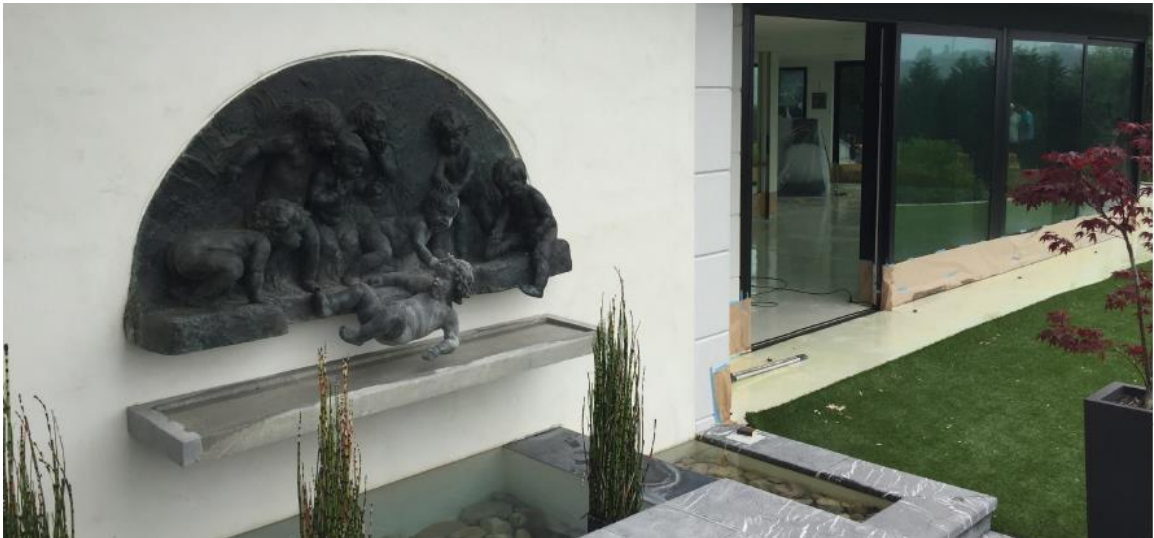
FUENTE EXTERIOR CONTIGUA AL GIMNASIO

La siguiente fase es realizar un revestimiento en la pared de la fuente conjunta al gimnasio. Se trata de una pared revestida con piedra abujardada en la cual se incrusta una escultura con varios ángeles, los cuales vierten el agua al estanque.

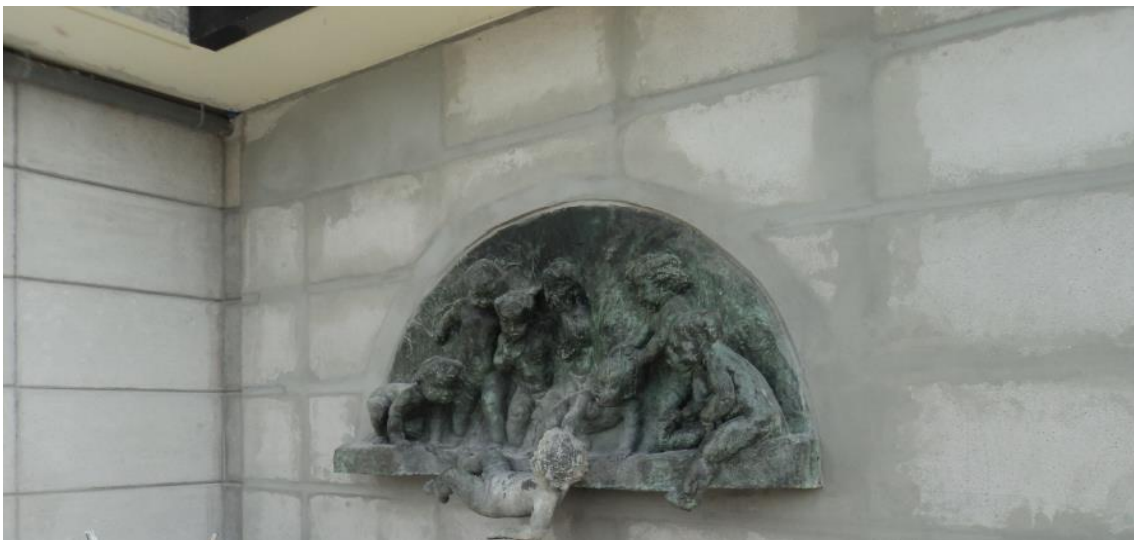
Previa humectación del soporte, se procede a aplicar una primera capa de SIKADDECOR 801NATURE, solamente a las juntas de las piedras. De esta forma se evita que éstas, al realizar el posterior revestimiento, se transmitan visualmente a la superficie, perdiéndose la sensación de que una sola pieza recubre la fuente.

Al acabado, y para protegerlo tanto del sol como de los agentes atmosféricos, se le ha aplicado también como revestimiento final dos capas de SIKAFLOOR 417 W. En el vaso del estanque también se ha aplicado SIKADECOR 801 NATURE.

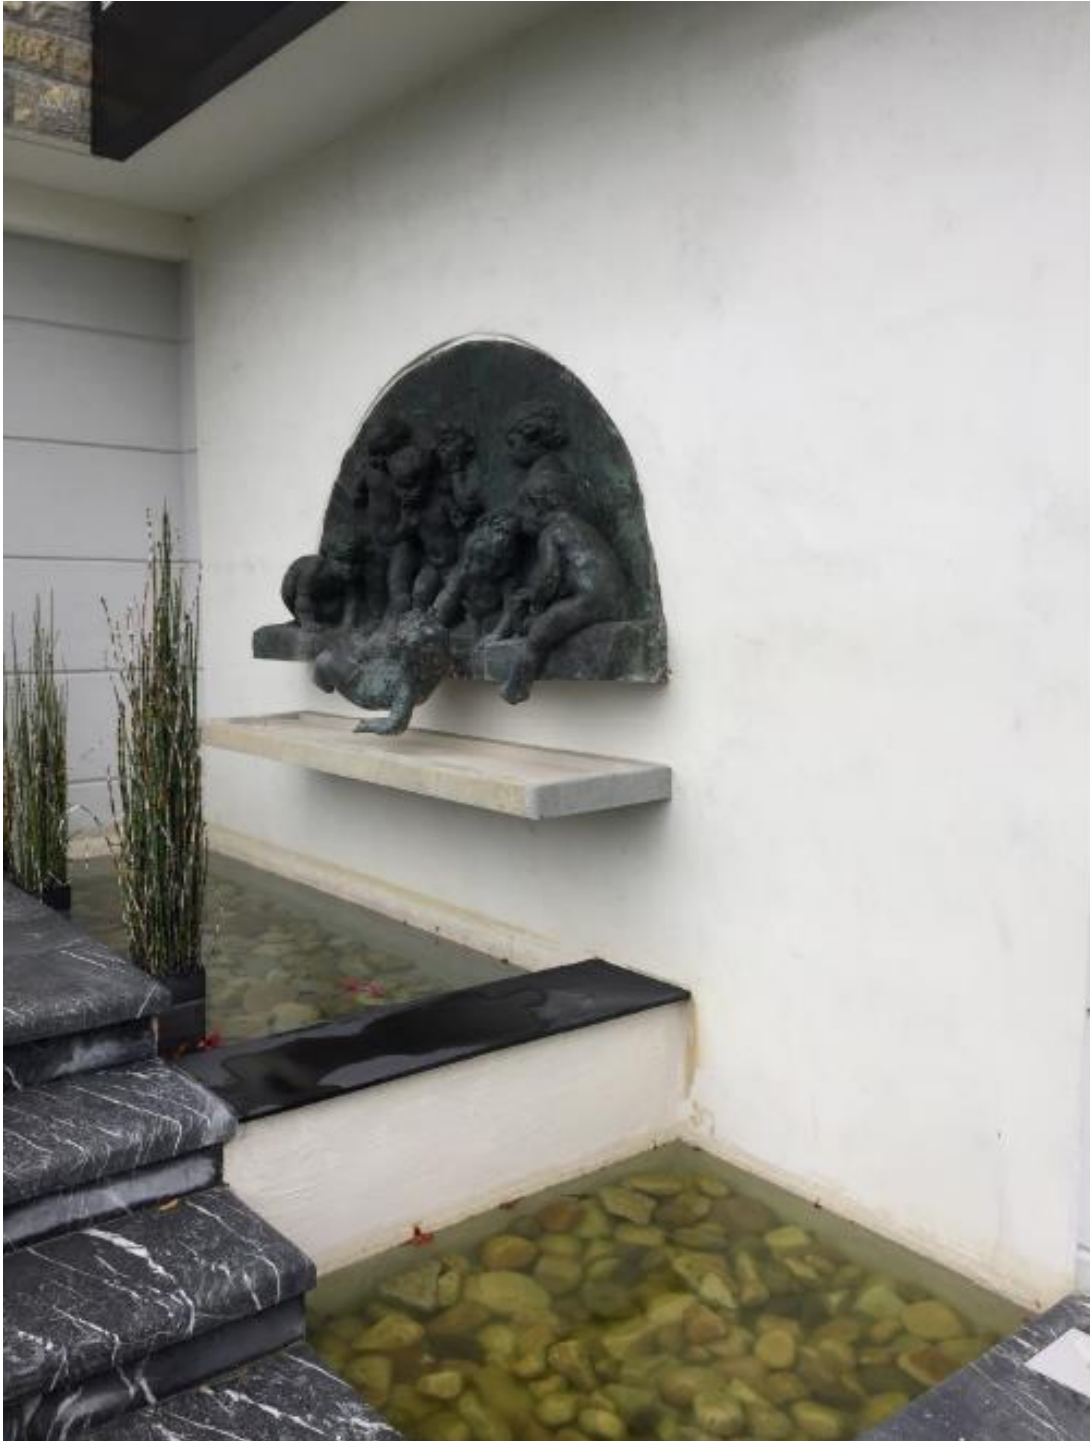
Vista del SIKADECOR 801 NATURE en color blanco ya

terminado.
