# La Mejor Obra

Edición IV

# Obras Galardonadas en el Concurso La Mejor Obra 2008

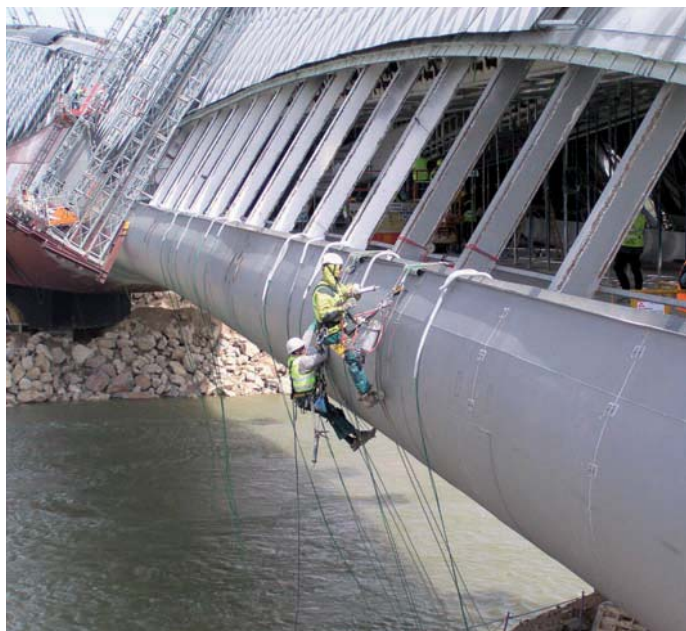
## Sellado elástico de uniones de chapas del «casco del puente». Pabellón Puente Expo 2008. Zaragoza

El Pabellón-Puente, diseñado por la prestigiosa arquitecta Zaha Hadid y una de las entradas principales a la pasada Expo 2008, plantea un nuevo orden para el paisaje de las márgenes fluviales del río Ebro, separándose de las alineaciones y los edificios y estableciendo con la ciudad de Zaragoza una suave interacción por medio de unas rampas ajardinadas de transición.

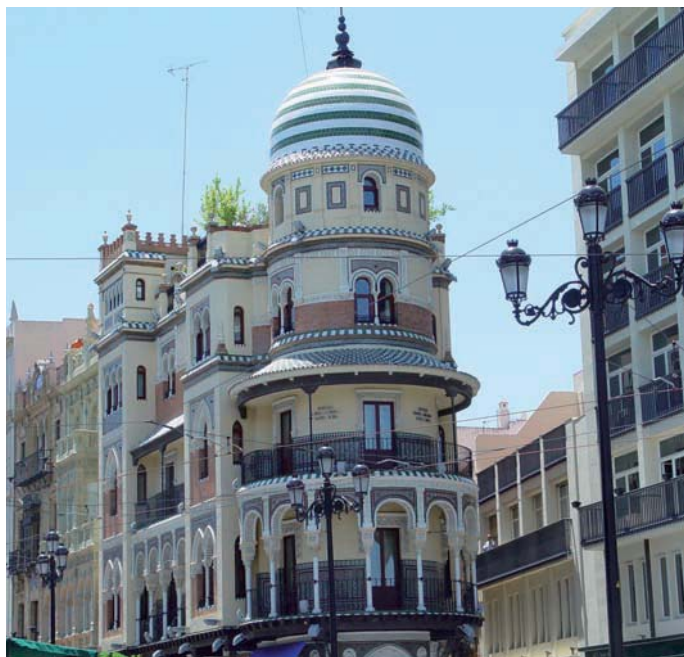
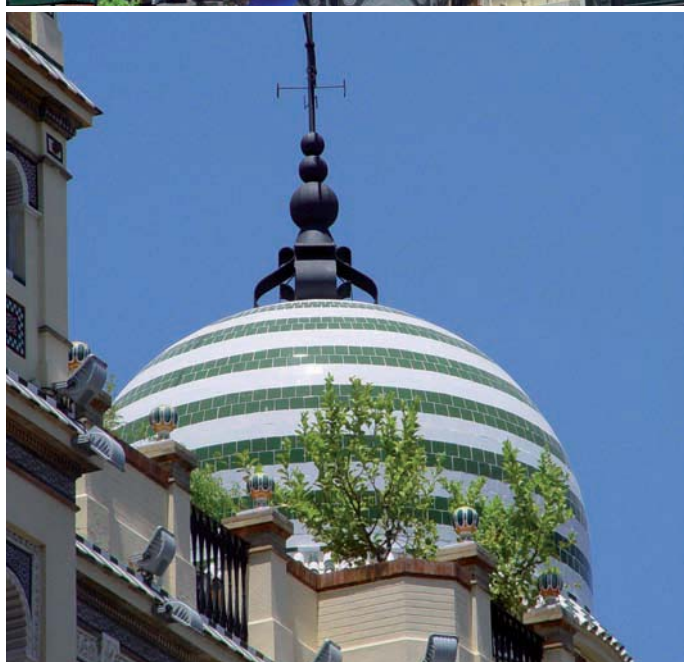
## Impermeabilización de la cúpula del Edificio Filella

El estado previo de la instalación era de cerámico pegado a la superficie de hormigón con mortero cola. En algunas zonas y, debido a las dilataciones, los azulejos estaban desprendidos provocando en el interior del edificio humedades y filtraciones.

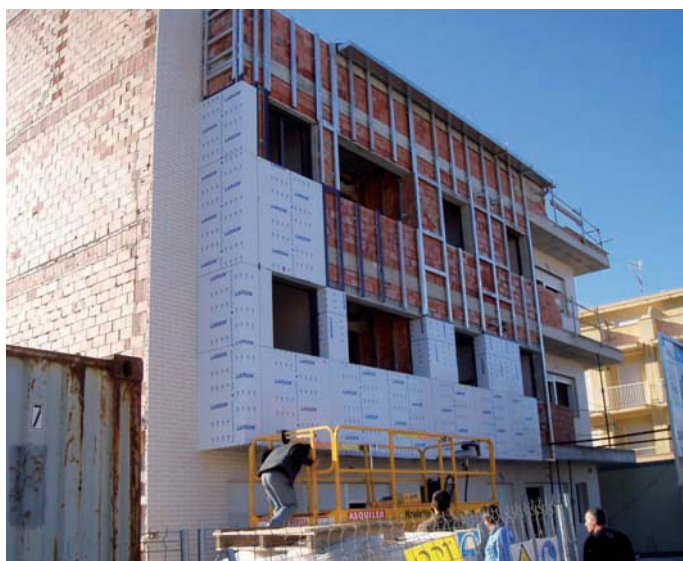
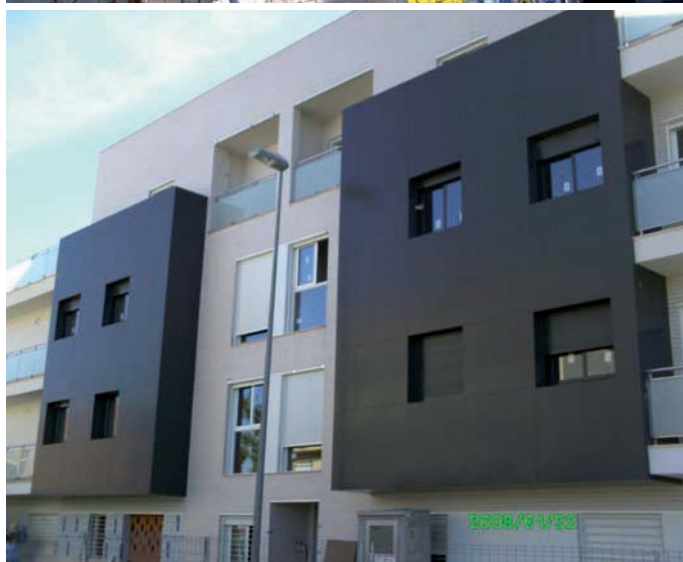
## Pegado de paneles en fachada del Edificio Prohisa XV, en L'Alcudia (Valencia)

Comcubais llevó a cabo el pegado elástico de paneles de composite de aluminio en un fachada mediante el Sistema SikaTack® Panel, procedimiento que proporciona una gran seguridad y presenta una gran calidad en el pegado de este tipo de paneles, planchas Larson Composite.

Además, se trata de un sistema de fijación oculta, con lo que no perturba la estética de la fachada, y no requiere ni la perforación ni el mecanizado en taller de las piezas a pegar, con lo que se consiguen reducciones de costes tanto de instalación como de fabricación. El hecho de evitar el mecanizado de las piezas, revierte además en una mayor estabilidad estructural y resistencia de las placas de pizarra. No existe la entrada de agua en los huecos en los que se instalan las sujeciones ocultas, la cual podría helarse en invierno y producir rotura de algunas piezas.

Por otro lado, el sistema evita el uso de tortillería en las sujeciones, con lo se reduce el peso en la fachada. El adhesivo SikaTack® Panel, igualmente, actúa como aislante eléctrico, con lo que evita la formación de pilas galvánicas entre los elementos metálicos de la estructura, protegiendo el sistema de la corrosión. Desde el punto de vista del diseño, permite una gran libertad de elección de formas y posiciones de las piezas, lo que sin duda es una ventaja a la hora de diseñar edificios modernos y representativos.

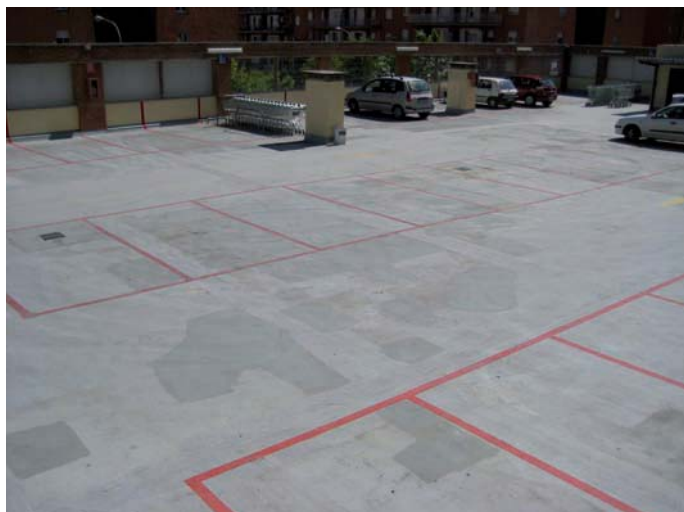
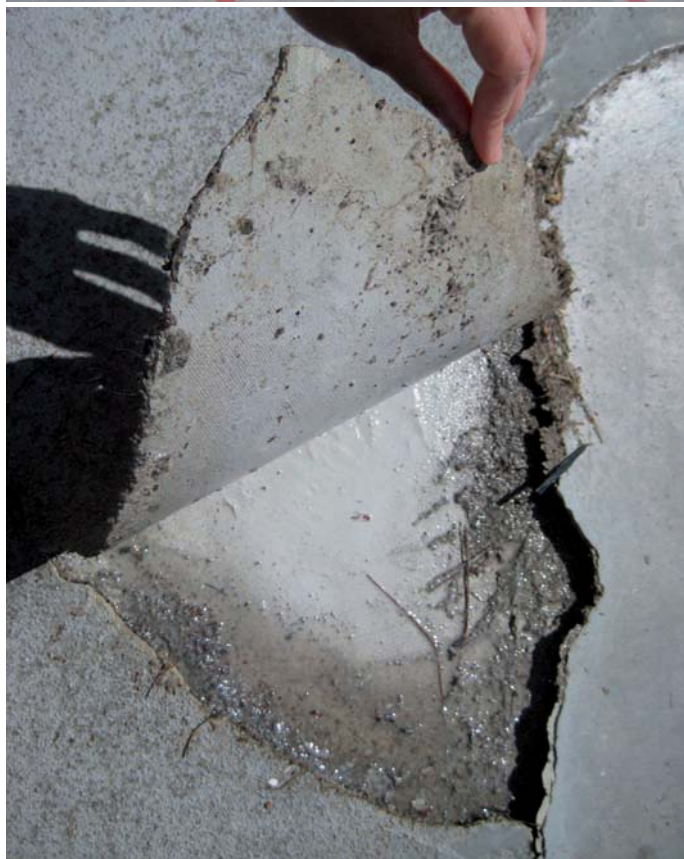
## Reimpermeabilización integral de la cubierta exterior del Mercadona de Figueres

El proyecto de reimpermeabilización de la cubierta exterior de la cadena MERCADONA, situado en la localidad de Figueres (Girona), necesitaba un sistema impermeable y elástico que solucionara todos los problemas de filtraciones de agua que se estaban padeciendo hasta ese momento.

Los técnicos de Arteco del Vallés observaron que, sin necesidad de lluvia, se producían filtraciones de agua desde la cubierta hacia el piso inferior, la propia superficie comercial. Existían, asimismo, zonas en las cuales el revestimiento no se encontraba adherido al soporte, y una vez retirado éste, se comprobó como el agua quedaba encharcada, y posteriormente se filtraba. Además, toda la superficie del parking se encontraba parcheada, muy deteriorada y se precisaba por tanto, una reimpermeabilización integral.

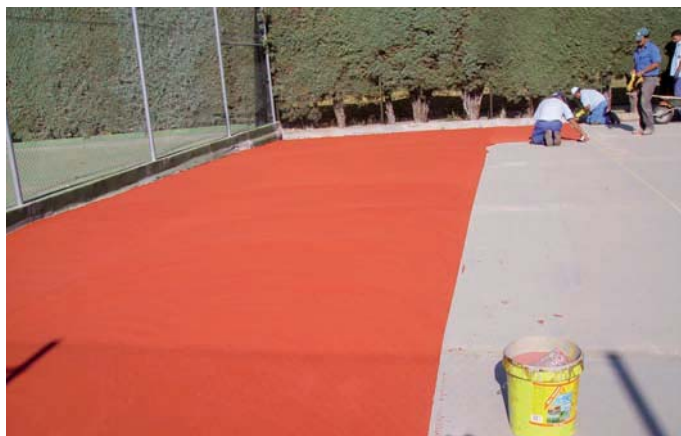
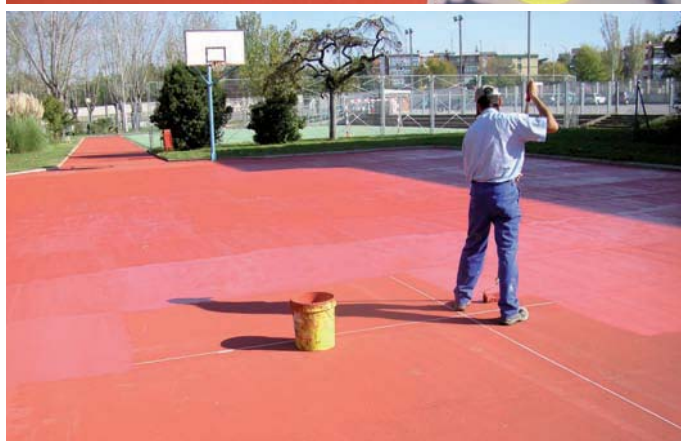
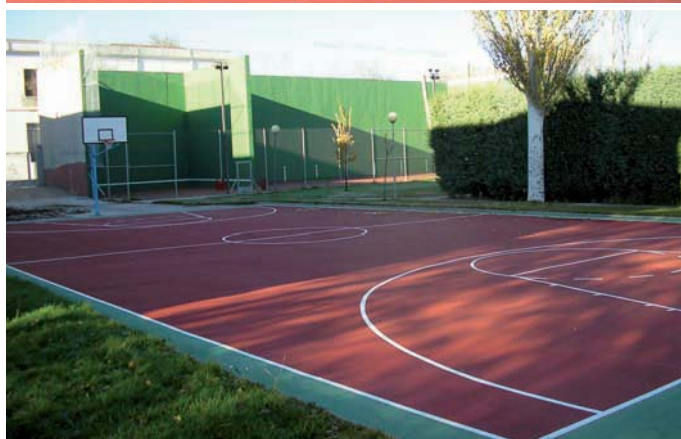
## Rehabilitación de las pistas deportivas de tenis y baloncesto del Polideportivo C.D.S.C. de Madrid

Para rehabilitar los 2.100 m<sup>2</sup> de pistas deportivas de tenis y baloncesto de las instalaciones del Polideportivo C.D.S.C., Opteimsa preparó en un primer momento el soporte mediante medios mecánicos y manuales, eliminando las superficies de acabado degradadas o mal adheridas, hasta conseguir un soporte apto para recibir el posterior tratamiento.

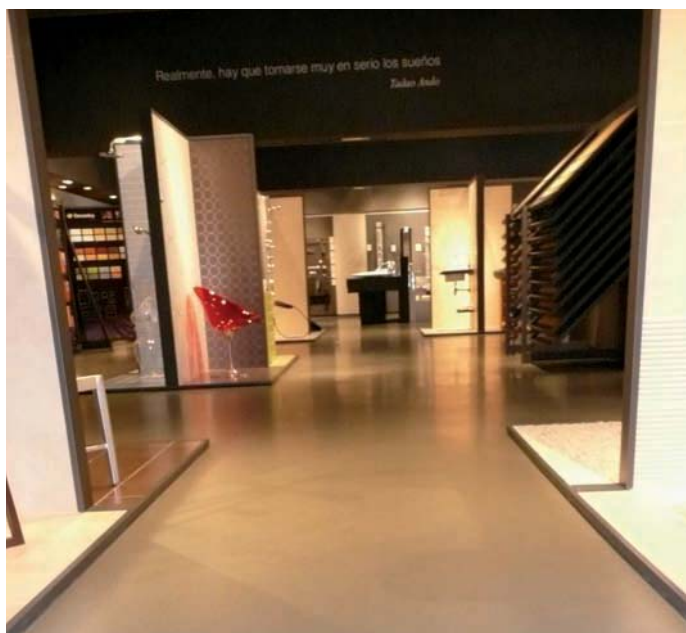
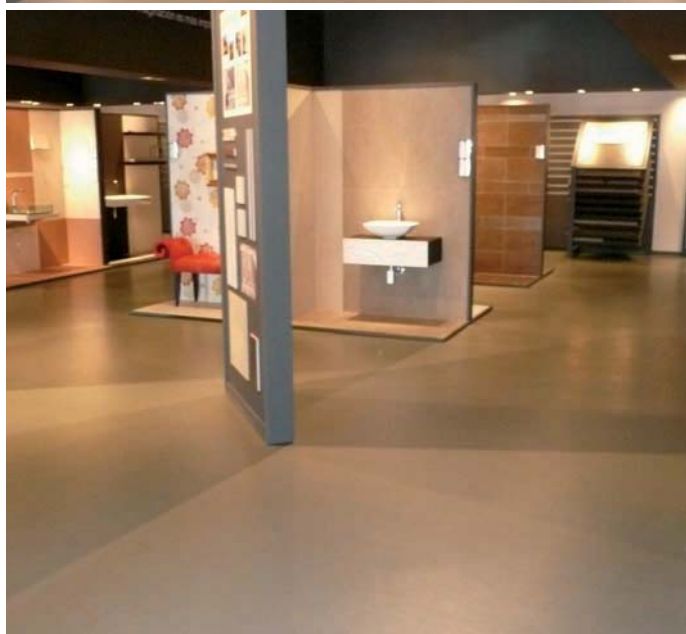
## Pavimento autonivelante en la tienda Saloni del Centro Comercial Plaza Norte II

Painsel tuvo que ejecutar un revestimiento autonivelante con un excelente acabado estético en la tienda de Cerámicas Saloni del Centro Comercial Plaza Norte II. La empresa aplicadora se encontró con un hormigón semipulido y con unas condiciones muy óptimas para ejecutar el pavimento de resinas.

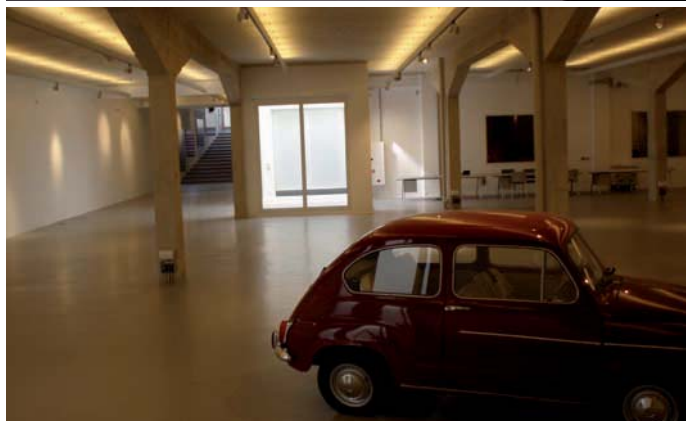
El garaje reformado, al que se accede a través de una gran rampa escalonada, alberga las salas de exposiciones, donde hay una galería principal y cuatro más pequeñas, con una superficie expositiva de 800 metros cuadrados.

En el acondicionamiento de este espacio Pulidos y Abrillantados Cañadas se encuentran con un garaje y tienda en estado lamentable. El pavimento contaminado de aceites, parcheado y defectuoso en un 50 %. Se hicieron losas nuevas con hormigón y se regeneraron 200 m<sup>2</sup> con morteros Sika® Monotop 632.

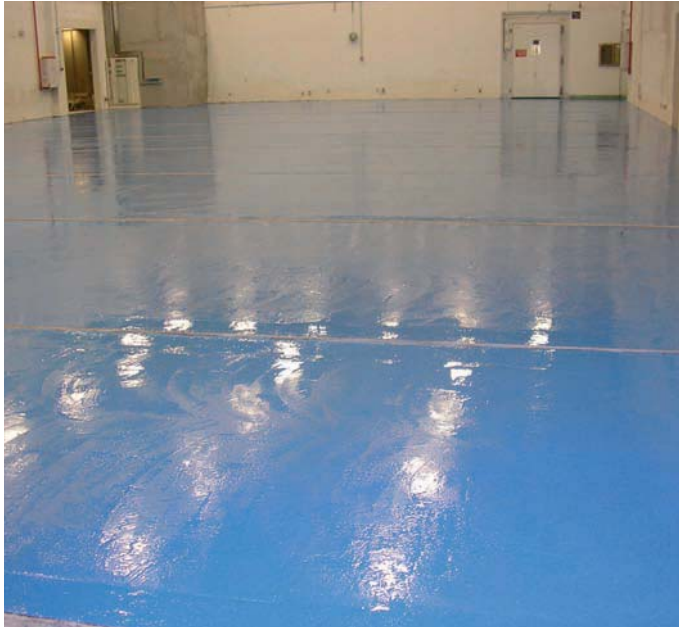
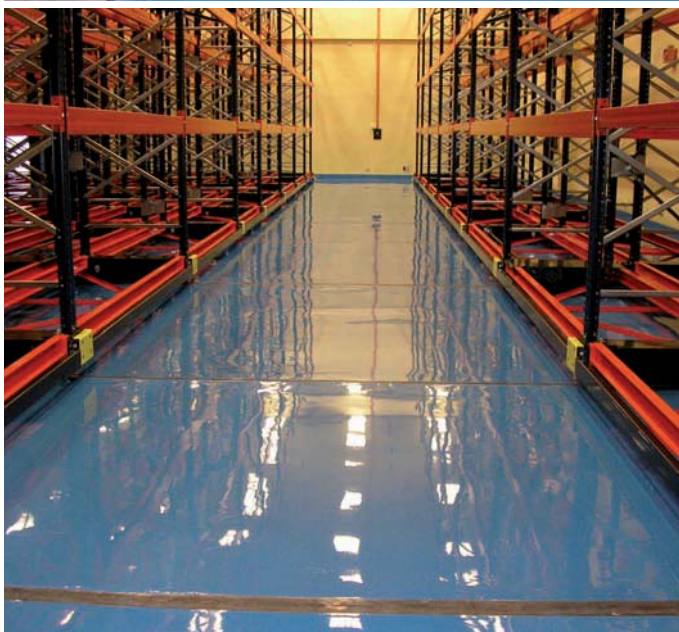
## Pavimento continuo en almacén automatizado de Laboratorios Lilly. Alcobendas (Madrid)

Para la realización de un pavimento continuo de resinas epoxi en el almacén automatizado del edificio 800 de Laboratorios Lilly, la empresa Opteimsa empleó un sistema de epoxi autonivelante con Sikafloor® 261.

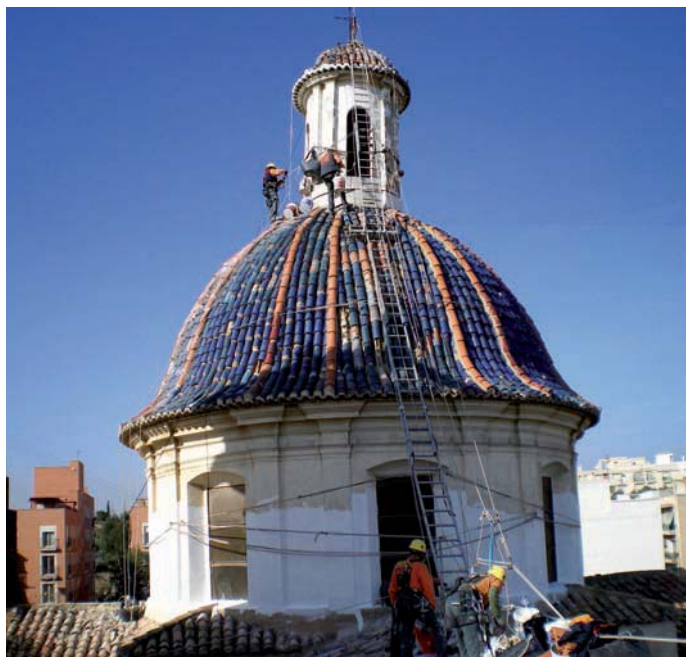
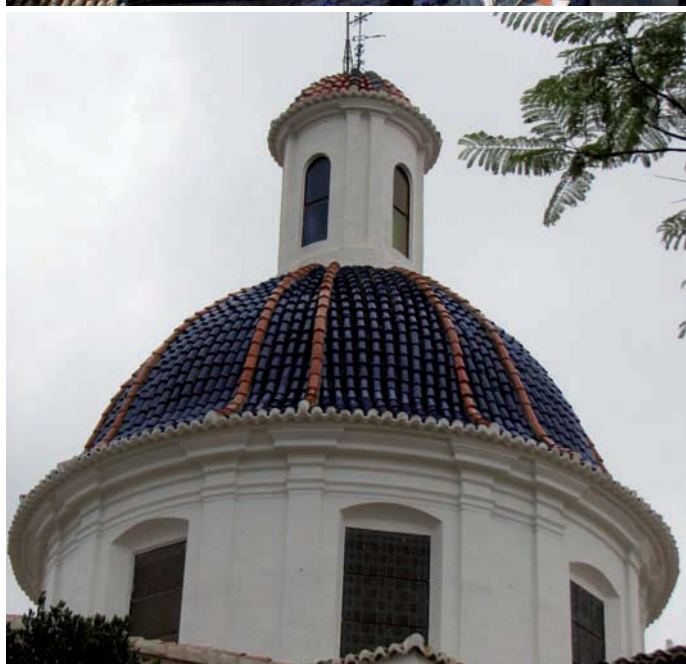
## Rehabilitación y pintura de la cubierta de la Parroquia San José

La cubierta de este centenario edificio religioso presentaba multitud de daños en sus tejas y las zonas enfoscadas acusaban el paso del tiempo. Se escogió para los paramentos verticales el sistema Sikaguard® 670 Elastocolor, pintura acrílica en base agua.

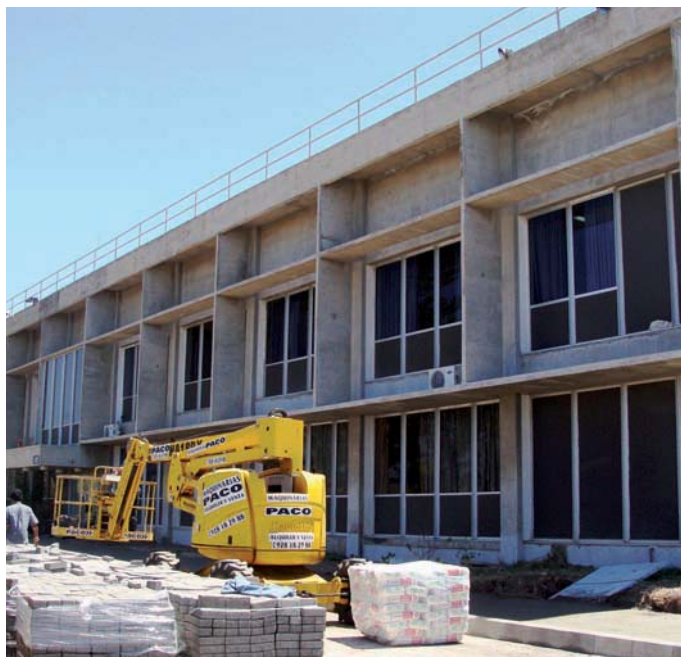
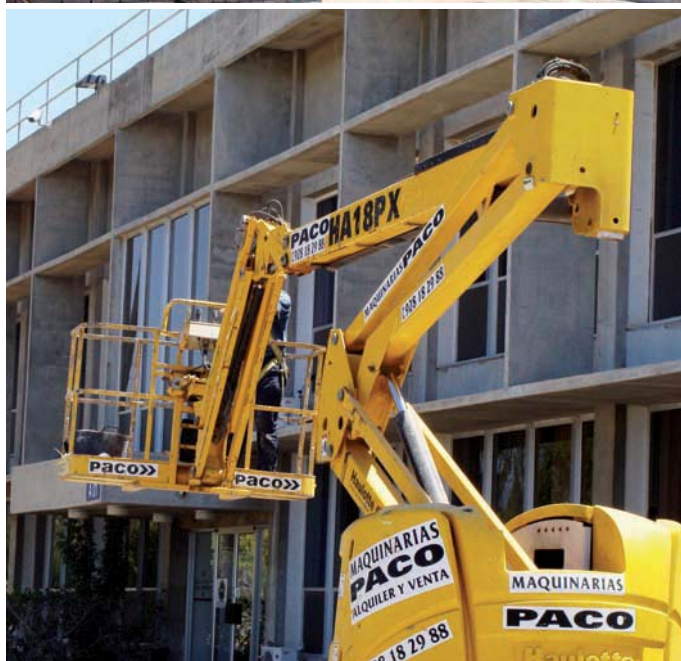
## Rehabilitación de la fachada del edificio principal de la Estación de Seguimiento Espacial de Maspalomas

La fachada se encontraba sensiblemente deteriorada debido a las condiciones climáticas reinantes en la zona y la proximidad del mar.

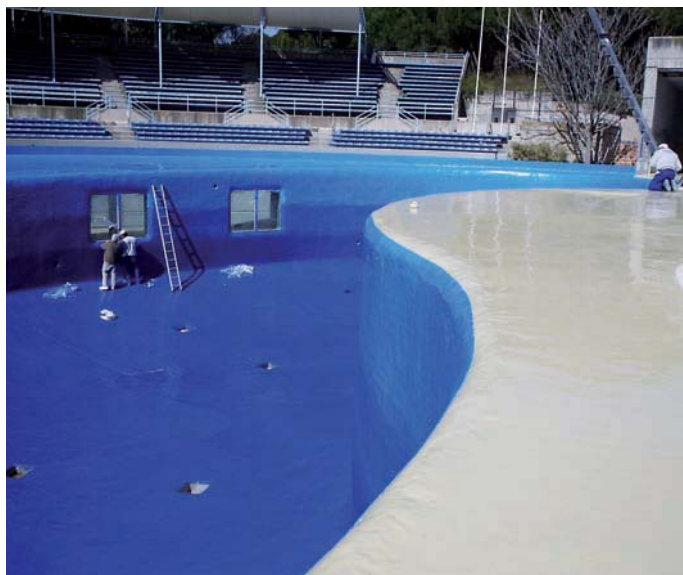
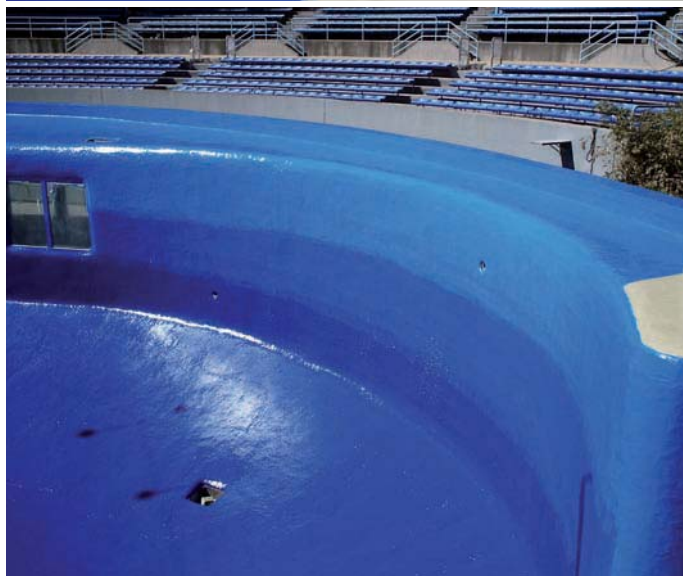
## Impermeabilización del delfinario del Zoo Aquarium de Madrid

En la primera observación de la piscina de agua salada se apreció pérdida de hormigón en zonas, dejando visible las armaduras, y un revestimiento de resinas deteriorado y con pequeñas fugas de agua apreciables desde el exterior.

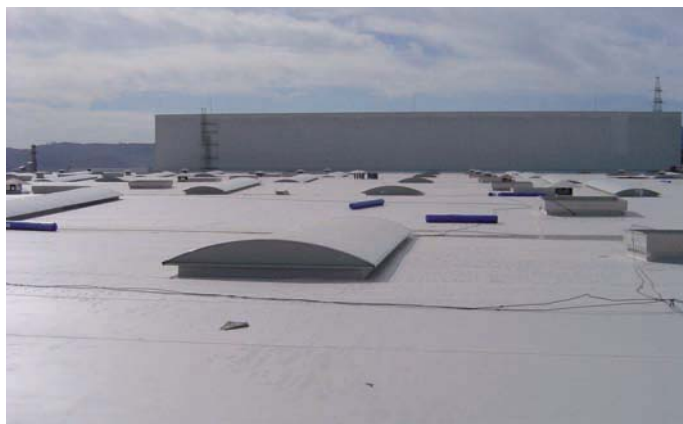
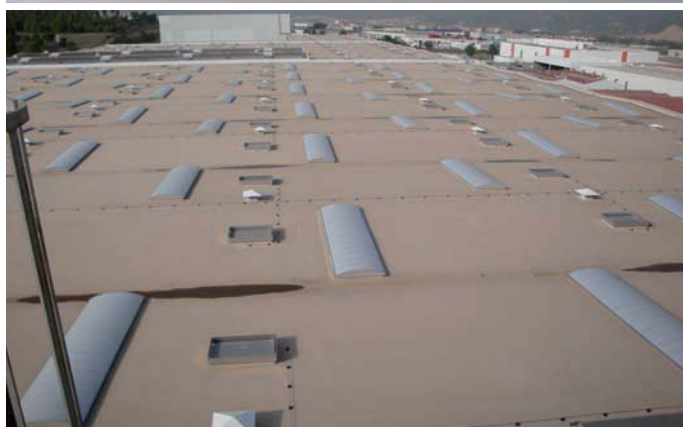
## Reparación de la cubierta de de la nave almacén de recambios de SEAT Cros

Moncas hubo de ejecutar la reparación completa de la nave principal de SEAT Cros y anexos, con la creación de una cubierta tipo deck con impermeabilización de poliolefinas flexibles, y mejora del aislamiento y de la iluminación cenital.

Los condicionantes fundamentales de la obra es que planta debía mantenerse en producción durante los trabajos, además del acusado envejecimiento de los materiales y el mal estado de los lucernarios de poliéster, deteriorados y quebradizos.

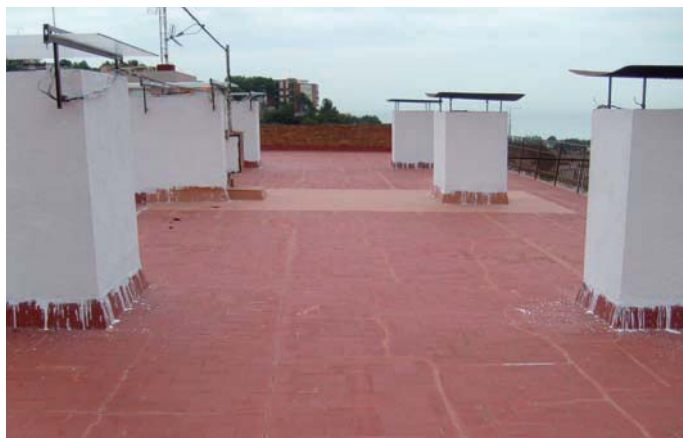
## Comunidad de propietarios en Castelldefells

Todas las cubiertas presentaban un deterioro producido por el paso de los años, su proximidad al mar y la alta humedad de la zona. Se estaba convirtiendo en un problema importante ya que el agua se acumulaba en la cubierta y se filtraba y caía por los techos de los pisos. El sistema elegido, debido al buen resultado comprobado en otras obras y a su buen acabado final, fue el Sikafill armado.

Para la reparación de las superficies de 450 m<sup>2</sup> c/u primero se eliminaron de forma manual los musgos que habían aflorado en las grietas del suelo y juntas de dilatación. Se vaciaron y limpiaron de arena y asfalto dichas juntas y se lijó toda la superficie con lijadoras de suelo de 40 k de peso y grano fino para abrir mejor el poro y de paso rebajar los cantos del recubrimiento cerámico para evitar posibles daños al sistema Sikafill. Terminado esto, se aspiró toda la superficie y se sellaron las grietas y juntas con Sikaflex Pro3 WF.

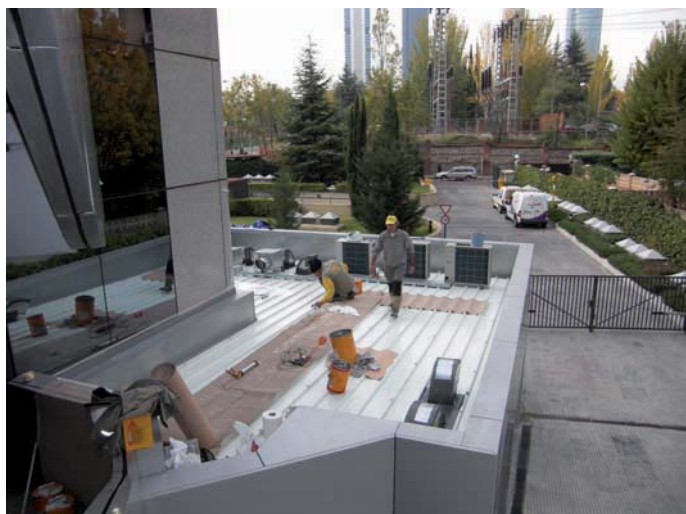
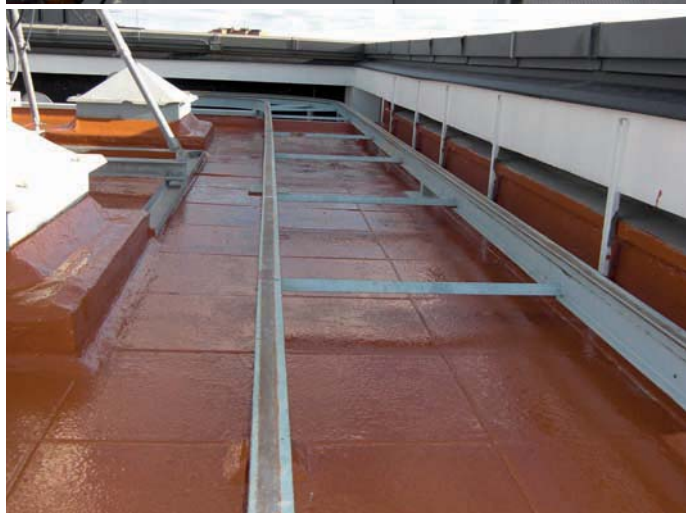
## Impermeabilización de la cubierta de la sede central de ACS en Madrid

La empresa Constriberic llevó a cabo la impermeabilización de la cubierta de la sede central de ACS en la Avenida Pío XII de Madrid mediante el sistema de membrana impermeabilizante in situ SikaLastic

A continuación se habilitó todo el perímetro de pavimento accesible, de la impermeabilización existente con el pollete perimetral, por medio de la realización de una cala de aproximadamente 20 cm, con el objetivo de poder garantizar la estanqueidad perimetral. Se corrigieron todos los daños en todos los encuentros con los pilares anclados en el pavimento practicando una cala en su contorno que permitió llegar a la base y sellar con resinas hidroexpansivas y se repuso la lámina impermeabilizante.

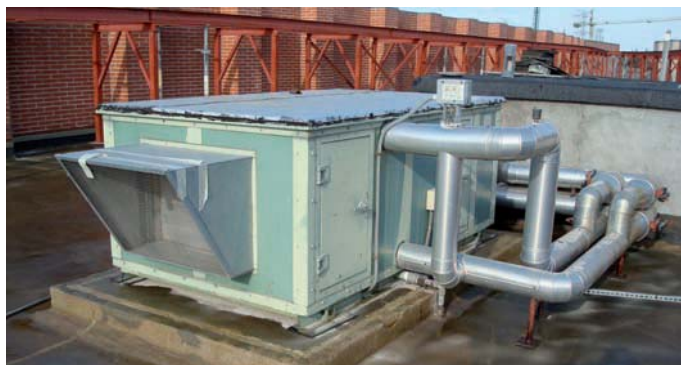
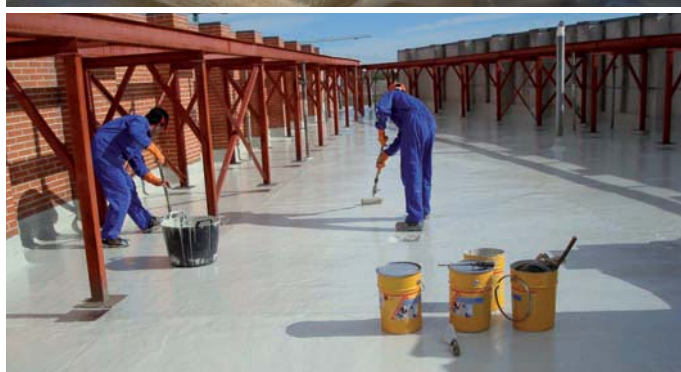
# Impermeabilización de la terraza de la Facultad de Informática en la Universidad Autónoma de Madrid

Se llevó a cabo en primer lugar la imprimación del soporte mediante Sikafloor® 156. Con esta capa epoxi se consigue un buen sellado de poros, debido a su alta capacidad de penetración, y una excelente adherencia de la posterior capa del sistema. Se sellaron las grietas y juntas con Sikaflex® y el sistema Combiflex®.

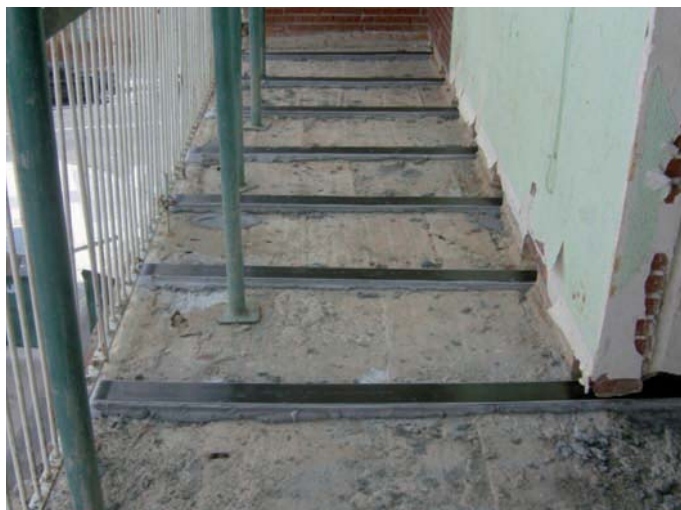
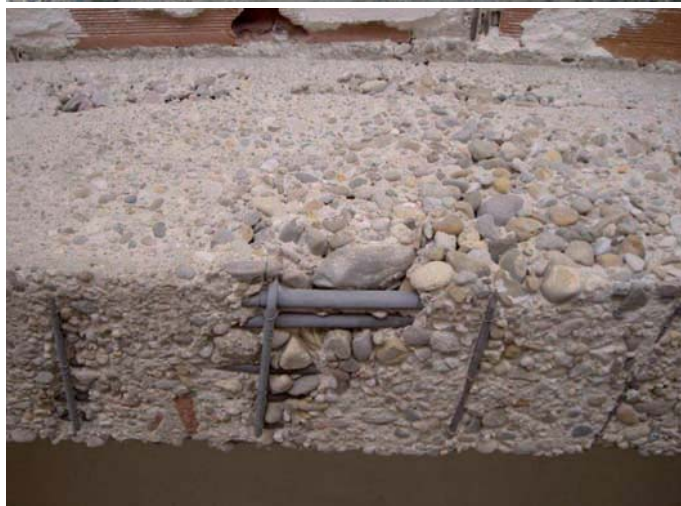
## Consolidación estructural en edificios afectados por explosión de gas en Palencia

La trágica explosión de gas ocurrida el 1 de mayo de 2007 en el número 4 de la calle Gaspar Arroyo de Palencia, que se saldó con la muerte de nueve personas y más de una treintena de heridos, afectó a varios edificios colindantes que han tenido que ser consolidados estructuralmente.

Los inmuebles situados en los números 3, 5 y 7 de la calle presentaban daños importantes como fisuras en las vigas,

Se retiraron todos los revestimientos de la estructura porticada de la planta baja y de las vigas de apoyo del forjado de las plantas de viviendas y se repararon los defectos constructivos mediante la aplicación de morteros Sika Monotop.

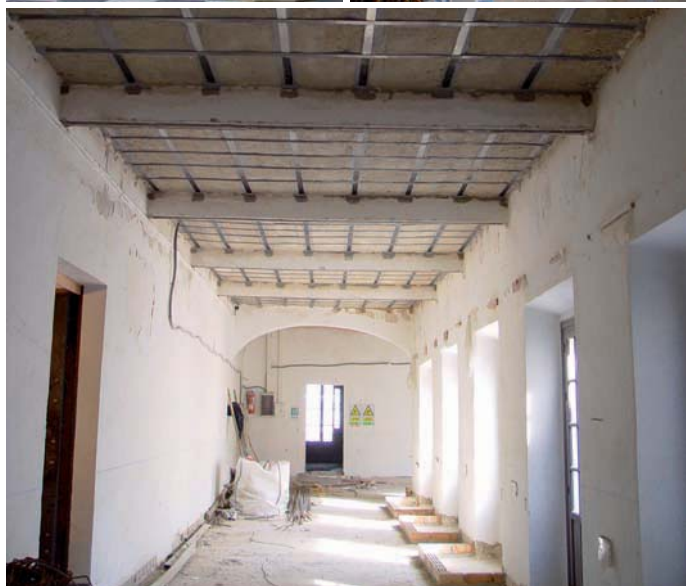
## Refuerzo de estructura en el Convento Ntra. Sra del Rosario en Cádiz

La Preparación de la superficie de la zona marcada se llevó a cabo mediante fresado mecánico o chorreo con arena de sílice, hasta dejar el hormigón limpio, sano y sin material disgregado, procediendo entonces a regularizar las zonas defectuosas con mortero de reparación Sika® Monotop 612.

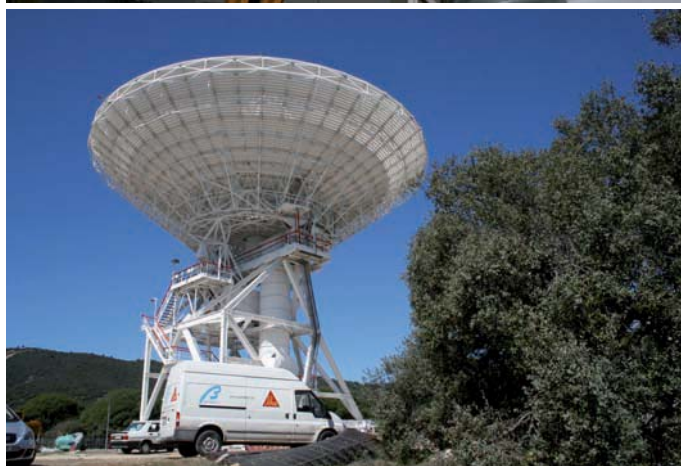
## Refuerzo de estructura de Antena DSS-54. NASA

Betazul llevó a cabo una serie de trabajos de reparación en la losa de hormigón armado de la DSS-54, una de las antenas de seguimiento propiedad de la NASA en España.

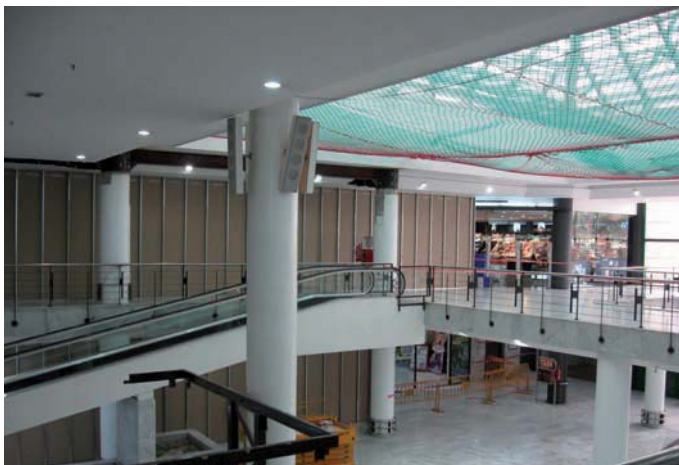
## Refuerzo de pilares en Centro Comercial Las Arenas de Las Palmas de Gran Canaria

La obra ejecutada consistió en el refuerzo de varios pilares de un centro comercial situado en Las Palmas de Gran Canaria.

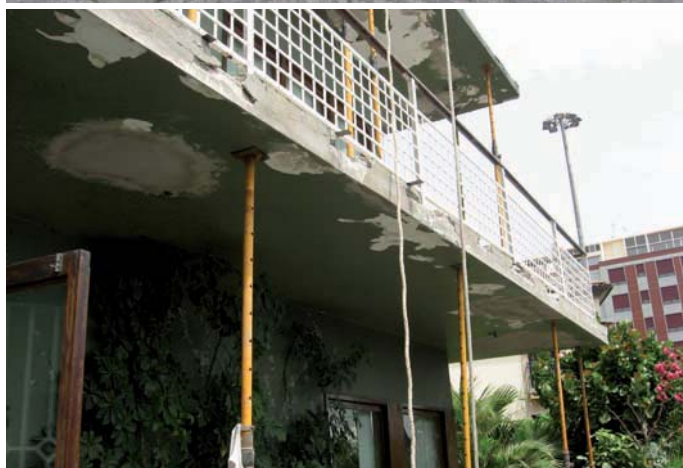
## Refuerzo de volados de vivienda en Gran Canaria

Aplicaciones Químicas Insulares hubo de ejecutar el refuerzo estructural en una vivienda unifamiliar de tres plantas situada en Gran Canaria, cuyos volados de las plantas superiores se encuentran por debajo del coeficiente de seguridad exigido.

Con el Sika® CarboShear L, novedosa solución de laminados preformados de fibra de carbono conformados en ángulo recto, se ejecutan los refuerzos por deficiencia a cortante de las vigas, consiguiendo una mejora del comportamiento de éstas, abrazando externamente las caras vistas de la viga en forma de U con los angulares de fibra de carbono adheridos con Sikadur® 30 y anclados al forjado mediante taladros y así poder acceder a la zona de compresión de la viga.
