Revestimiento epoxi en el aparcamiento de Ikea en Lanzarote

Nombre de la Obra	Revestimiento Epoxi en aparcamiento de IKEA en Lanzarote
Empresa Aplicadora	Aplicaciones Químicas Insulares, S.A.
Fecha inicio de la Obra	4 de mayo de 2006
Fecha finalización de la Obra	9 de junio de 2006
Propiedad	IKEA
Constructora	FCC
Proceso	<ul style="list-style-type: none"> — Limpieza y fresado de la superficie — Reparación de fisuras mediante Sikaguard 720 — Aplicación de imprimación Sikafloor 156 — Aplicación de resina Colmasol
Superficie	4.192 m ²

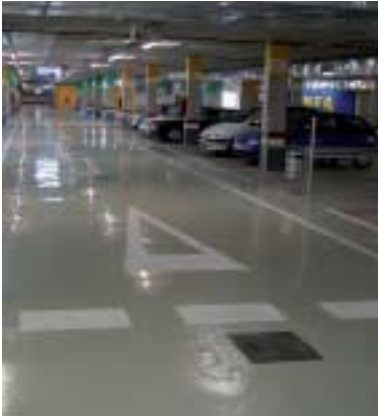
El primer paso en este tipo de trabajos es la realización de una adecuada limpieza y el fresado de la superficie, para, a continuación, pasar a reparar las fisuras existentes mediante Sikaguard - 720 EpoCem mortero tixotrópico a base de cemento modificado con resina epoxi, de textura muy fina especialmente indicado para la regularización de superficies de hormigón.

La siguiente etapa es la impregnación del soporte mediante Sikafloor 156, imprimación a base de resinas epoxi, de baja viscosidad con alta capacidad humectante y de penetración. Esta imprimación está especialmente formulada para aplicar sobre la mayor parte de los soportes de hormigón existentes en la práctica. Posee buenas resistencias mecánicas y los tiempos de espera entre capas son cortos.

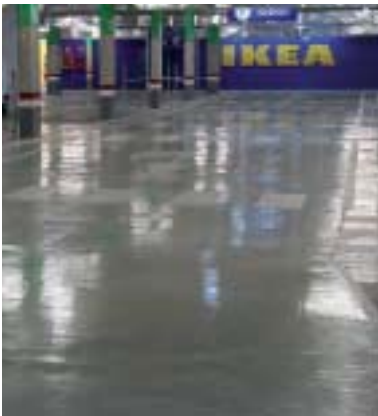
Finalmente se aplica una última capa de sellado mediante Colmasol – E , pintura de protección y decorativa a base de resinas epoxi, empleada fundamentalmente en pavimentos de garajes y en suelos de naves industriales, talleres, cadenas de montaje, o pasillos, sometidos a solicitudes medias-bajas.
