Rehabilitación de edificio de oficinas en la calle Torrelaguna de Madrid

DATOS DE LA OBRA

Nombre	Rehabilitación de edificio de oficinas en calle Torrelaguna, 75, Madrid.
Empresa aplicadora	Betazul, S.A.
Fecha inicio	Febrero de 2007
Fecha finalización	Marzo de 2007
Constructora	Eralan

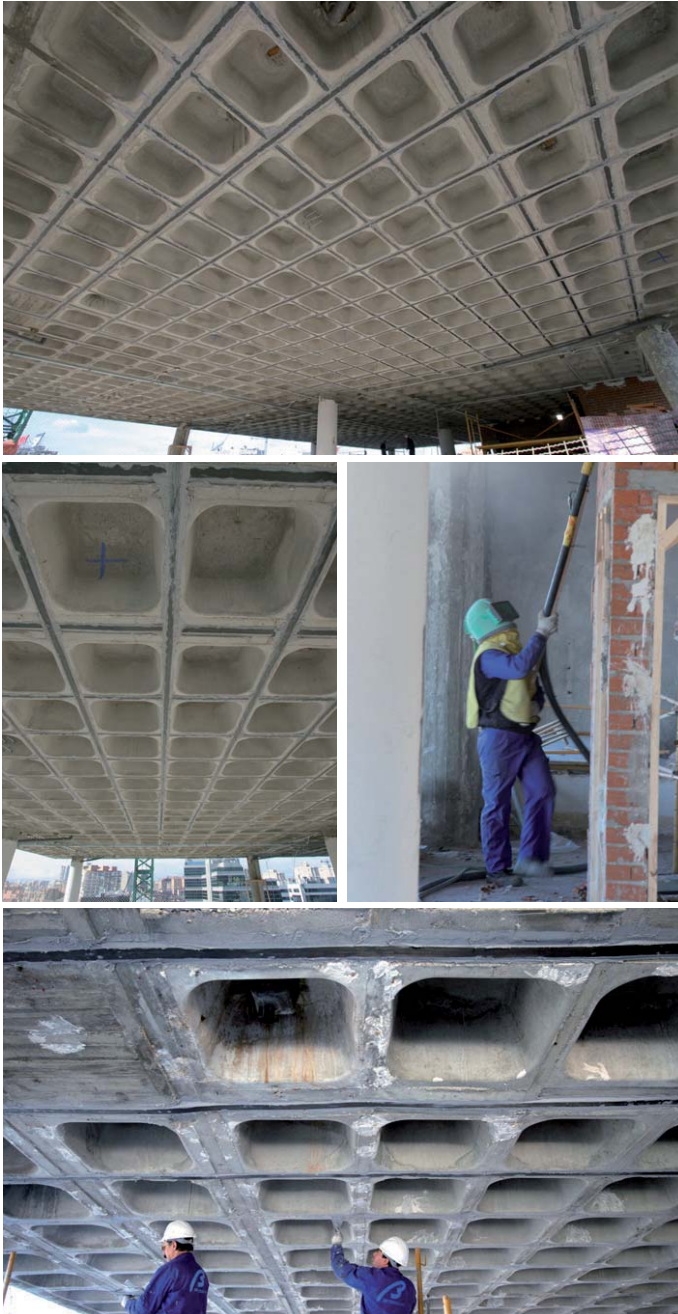
Este edificio necesitaba un refuerzo estructural que Betazul llevó a cabo mediante el sistema Sika Carbodur, en este caso el S 512, de sección 50 x 1,2 mm, con un módulo de elasticidad de 165.000 N/mm². El laminado de carbono fue adherido al soporte con la resina Sikadur 30.

Hubo que formar también una capa de compresión de 4 cm de espesor con microhormigón, con fratasado y compactación del hormigón, y colocación de mallazo de acero de 150 x 150 x 6 x 6. Como puente de adherencia entre el hormigón endurecido y el hormigón fresco se utilizó el Sikadur 32 Fix.

Se aplicaron los morteros de reparación Sika Monotop 612 y Sika Monotop 618, ambos a base de cemento, resinas sintéticas, humo de sílice y reforzado con fibras, dependiendo del espesor de aplicación y Sika Monotop 610 como puente de adherencia.

Igualmente, se debía cerrar un hueco existente menor de 80 x 80 cm² que se realizó mediante una capa de compresión de hormigón de 7 cm de espesor, armado con mallazo de 150 x 150 x 8 x 8.

Hubo que colocar anclajes perimetrales al forjado existente de diametro 8 (10 + 10)/15 mediante taladro y resinas epoxi.

La formación del entrevigado se llevó a cabo a base de rasillones y hormigón armado HA-25/B/15/I de 25 N/mm². T máx. 15 mm, elaborado en central, en losas horizontales, i/p.p. de armadura (B-500S, cuantía según planos). El hormigón, vibrado, fue vertido con pluma-grúa.
