Reparación de juntas de losas en la cubierta del CosmoCaixa de Alcobendas

Nombre	Reparación de juntas de losas cubierta en centro Cosmo Caixa en Alcobendas
Empresa aplicadora	BETAZUL, S.A.
Propiedad	Obra Social COSMOCAIXA
Fecha inicio	Noviembre de 2011
Fecha finalización	Noviembre de 2011
Constructora	TECTISA, S.L.

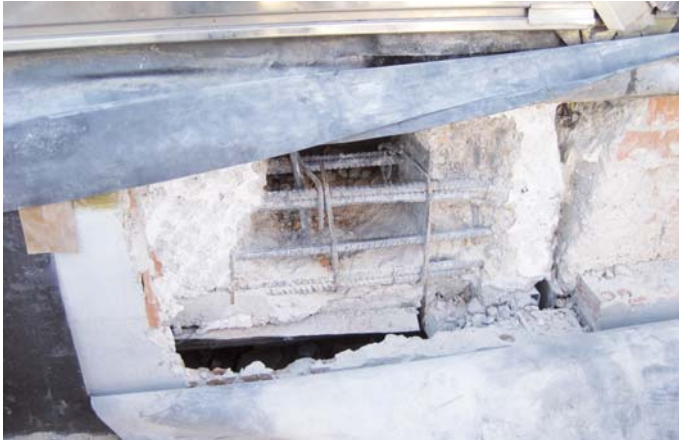
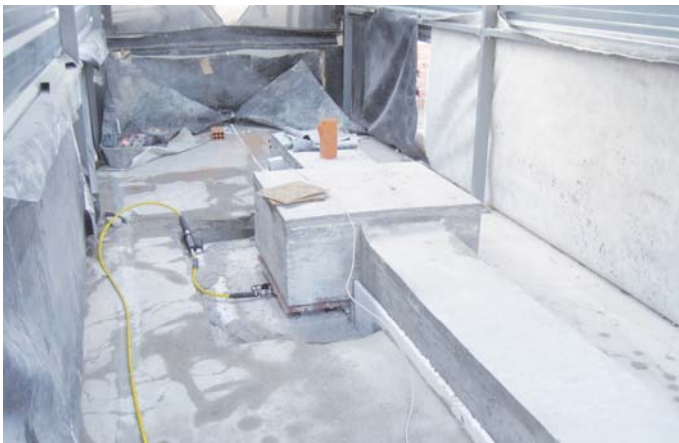
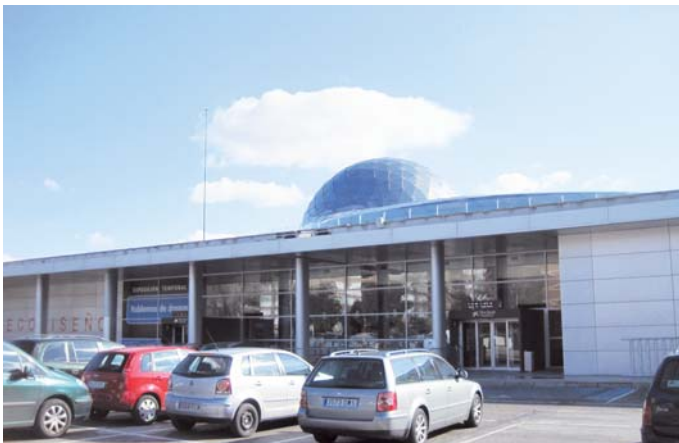
Betazul recibe el encargo por parte de la propiedad de llevar a cabo los trabajos de refuerzo en vigas de hormigón armado y la construcción de ménsulas de apoyo en bordes del forjado.

Se procede en primer lugar a la colocación de la pletina de acero adherida al soporte con Sikadur®-31 CF, para a continuación ejecutar los trabajos de anclaje de barras con Sika AnchorFix®-2 y realizar la formación del puente de adherencia con Sikadur®-32 Fix. Para el recrecido de la secciones perdidas de hormigón se emplea Sika MonoTop®-612. Finalmente, se pinta todo el conjunto metálico con Sikadur® Primer EG (Phosphate).
