## Rehabilitación de la fachada del edificio principal de la Estación de Seguimiento Espacial de Maspalomas

### DATOS DE LA OBRA

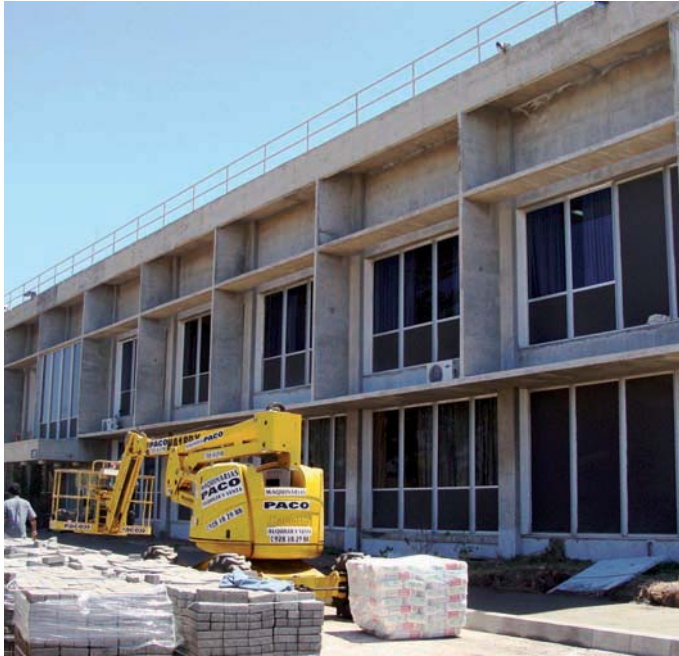
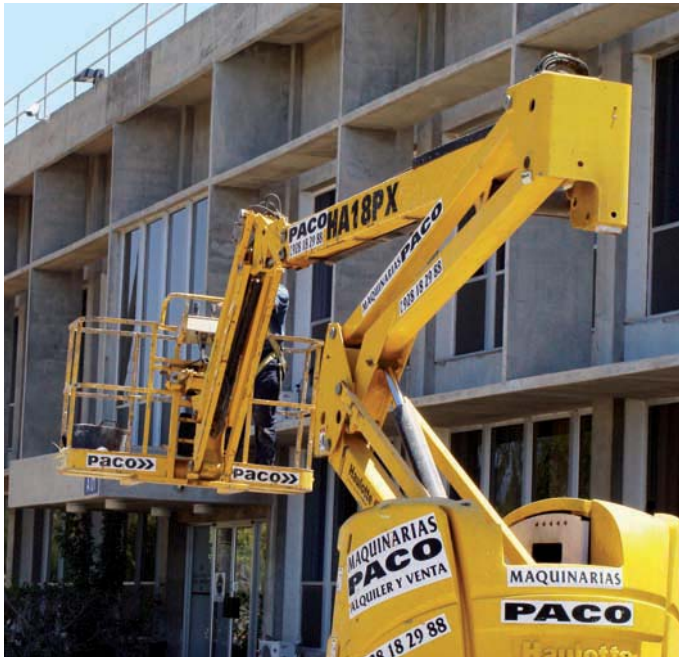
La fachada se encontraba sensiblemente deteriorada debido a las condiciones climáticas reinantes en la zona y la proximidad del mar.

La rehabilitación se efectuó mediante la aplicación de dos capas de pintura anticarbonatación Sikagard® 670 W Elastocolor. Esta pintura cumplía con los requisitos solicitados por la propiedad para conseguir una buena protección del hormigón frente a la intemperie y el envejecimiento.

Se procedió a la limpieza y el saneado de la superficie a tratar, para posteriormente aplicar como imprimación Sika-guard® 710, especialmente indicada para hormigón en ambientes marinos. A continuación se llevó cabo el revestimiento de protección del hormigón con Sikagard® 670 W Elastocolor, a base de resinas acrílicas, con un consumo aproximado de 0.5 kg/ m<sup>2</sup>.
